## 小諸地域の地すべりについて(序報)

### ON THE LANDSLIDES IN KOMORO DISTRICT

By Akira NAKAGAWA and Kazuo HIGUCHI

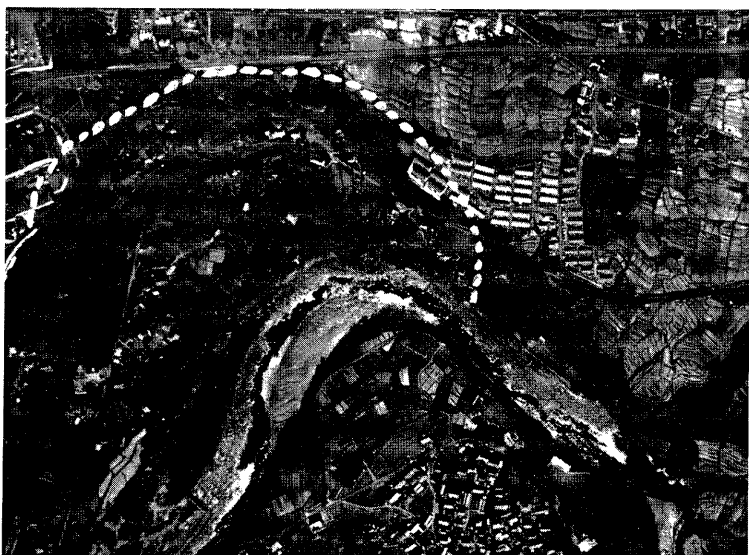
Photo. 2 The aerophotograph of the Oshidashi landslide and around the active area. The enclosed part with the broken line showed the active landslide area (accepted an offer by S. Hatano).

押出地すべりの全景を **Photo. 1** に示した。これは千曲川の対岸 (左岸) から見た景観で、破線で区画した範囲が地すべり地で、中央やや左寄りの段丘状の部分が活発な変動域となっている。同地区の空中写真を **Photo. 2** (羽田野氏提供) に示した。千曲川の屈曲部に位置しており、河川敷が地すべりの下位となっている。**Photo. 3** に大久保地すべり地の対岸 (右岸) から見た景観を示した。現在は安定しており、地すべりによる変動は確認されていない。写真に見られるように集落の形成が古くからある。破線で区画した範囲は顕著な地すべり地形となっている。**Photo. 4** に山浦地すべりの景観を示した。破線で区画した部分は、調査結果の資料により、地すべり変動によって滑動したブロックと考えているが、詳しくは今後の調査で明らかにしたい。後背部には落差の大きい滑落崖が連続しており、その崖下には凹地がある。この地区にもかなり古くからの集落が形成している。

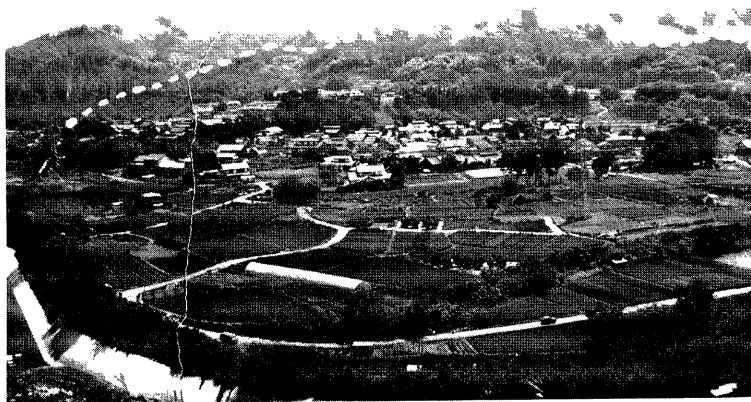
Photo. 3 The view of the Ohkubo landslide taken from the opposite of Chikuma river (on the right side of the river). The enclosed part with the broken line showed the active landslide area.

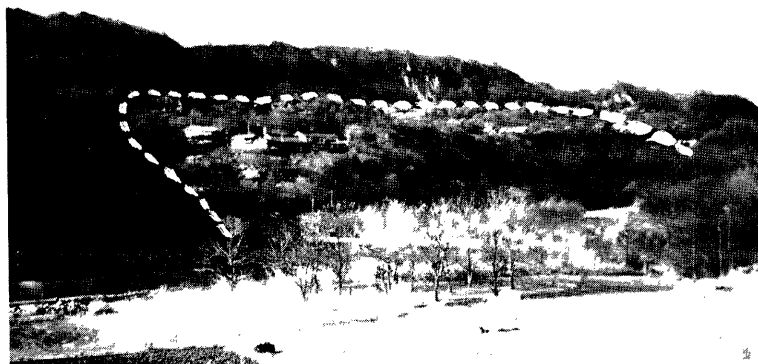
Photo. 4 The view of the Yamaura landslide taken from the opposite of Chikuma river (on the right side of the river). The enclosed part with the broken line showed the active landslide area.

1985年7月26日に発生した長野市地附山地すべりの写真を **Photo. 8** に示した。地すべり地形が **Photo. 4** の山前地すべりと類似している。地附山地すべりは古い地すべりが再発生したもので、その原因については現在専門家が究明中である。原因が自然にあっても、また、人為によっても、地すべりの発生を予知できないまま災害にまで至ったことは、防災上重要な問題を投げかけていると受けとめるべきである。そこで古い地すべりの再活動の条件を探り、予測技術を高める資料を収集しなければならない。

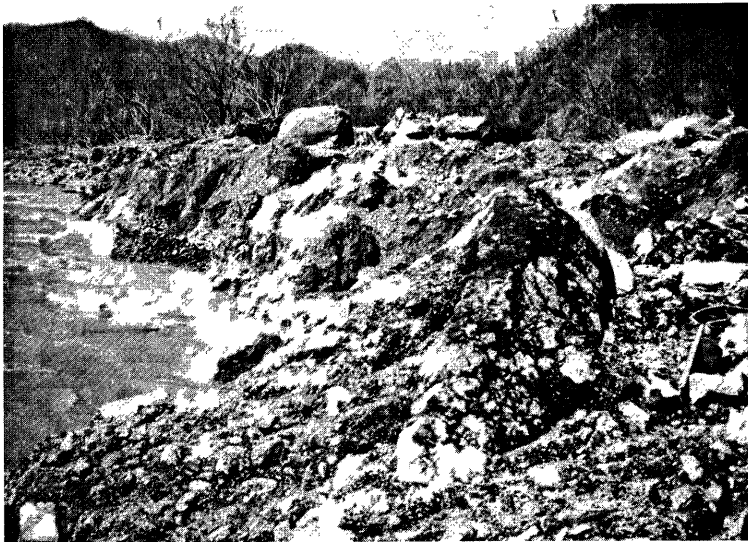
Photo. 5 Photograph of the green clay with weathered the Ohkui formation.

により地下水が増加し、増水した千曲川の流水で、地すべりの下位部を側方にも、下方にも侵食したために古い地すべりが再活動したものである。全体的な変動形式は、再活動直前までの古い地すべり地形に従ったもので、やや拡大の傾向を示した。河床には、対岸まで達する区域に、すべり面の近傍に分布していた粘土が継続的に露出した。河川の流水で押し流しても、次々と露出してきた。その時の状況の一部を **Photo. 5** に示した。この粘土は薄い緑色を帯びていて、強い風化を受けている。また、塊状で剪断したものが **slickenside** を残存したまま露出してきた。その様子の一部を **Photo. 6** に示した。これらの現象は地すべりの変動を支えている地下構造（すべり面を含む）の状態を探るのに重要な問題を持つので、今後の研究に加えて続報で取り扱う。大久保地すべり、山浦地すべりの地区では1982年の時には、いわゆる地すべり性の変動は確認されていないが、古い地すべりの痕跡は多く認められる。連続した亀裂が集落の中にあることや、河川の急崖下位の露頭に面状の湧水があることなど、地すべりの再活動に関連するものもあり詳しい調査が必要である。

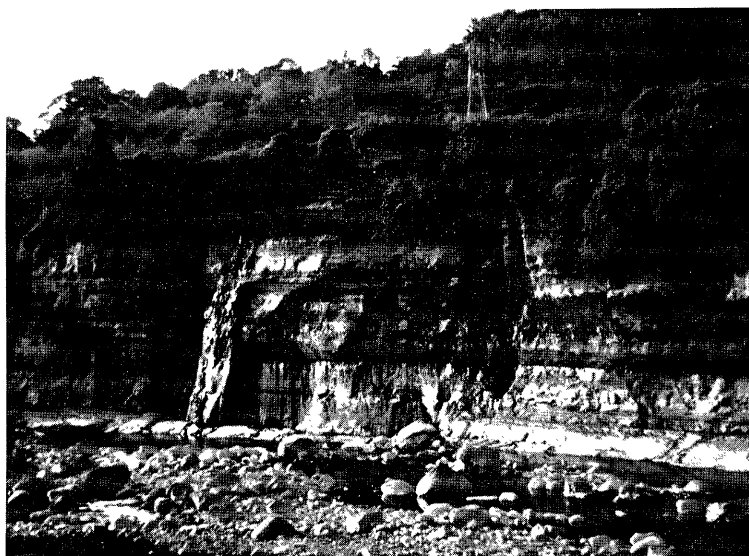
小諸地域の地すべり地の性質は、**Table 1** に示したように小諸層群が分布している。すべり面は大杭累層に形成している。地すべり地の中に起きる斜面崩壊は上位の布引累層の地層を崩壊面としていることが多い。大杭累層の典型的な地層は **Photo. 7** に示したような凝灰岩、砂岩、泥岩、礫岩などの互層となっている。かなり安定している地層だが、地すべり地の末端部付近で見かけるものはブロックに割れていたり、風化が進み粘土化しているなど、古い地すべり活動の影響が著しい。また、断層運動の影響も考えられるので、今後の調査が必要である。**Fig. 1** の **ab** と **cd** を探索測線として電気比抵抗探査を実施してみた。測線上に掘削したボーリングの資料を参考にして解析してみると **Fig. 2**, **Fig. 3** となる。**Fig. 2** の破線は推定すべり面をあらわしており、**Fig. 3** では掘削地すべりの地下 60 m 以深に比抵抗が 1.3  $\Omega \cdot m$ , 0.2  $\Omega \cdot m$  ときわめて

Photo. 7 Photograph of the typical outcrop of Ohkui formation on the right side of Chikuma river.

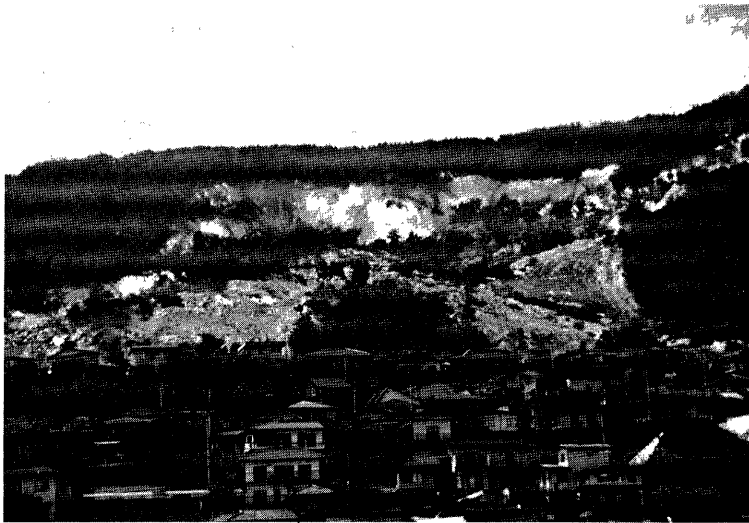
Photo. 8 The view of the Jizukiyama landslide taken from the Nagaono kindergarten in Nagano city on July 28, 1985. The front of the mudflows already had deposited in the Yuya house lot.
