## 傾斜地域における河道災害について

### FLOOD HAZARDS RELATED TO RIVER CHANNELS IN SLOPING AREAS

By Yuichiro FUJITA

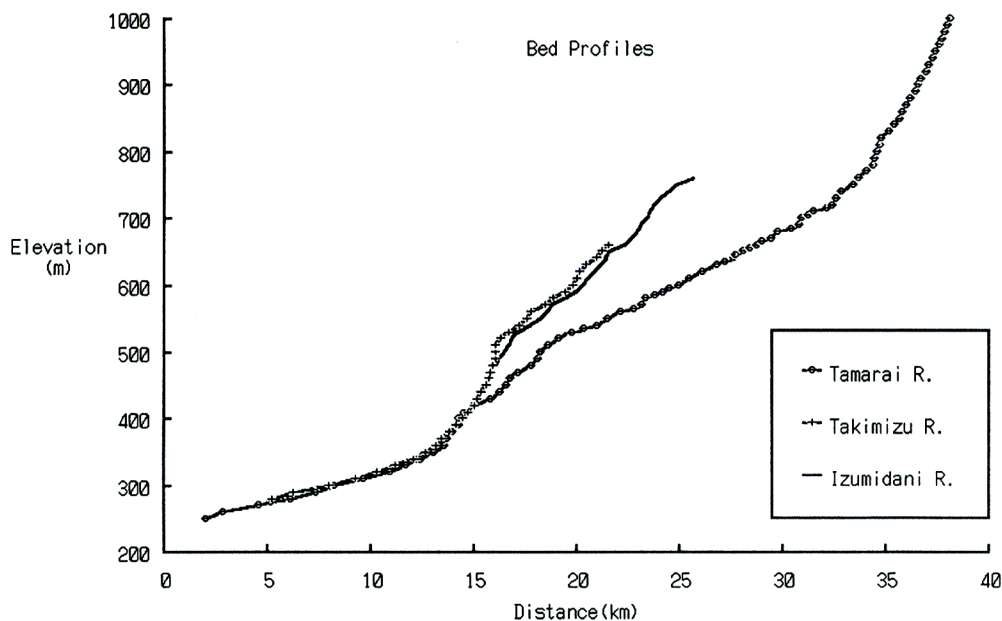
Fig. 1. Longitudinal profiles of the Tamarai River and its tributaries.

はじめに、一級河川大野川水系玉来川及び同支川滝水川の中流区間における河道の被災状況を例として説明する。玉来川は、熊本県下から阿蘇山の外輪山を流れ下って大分県竹田市で大野川に合流する、流域面積175.5 km<sup>2</sup>、幹川流路長32.3 kmの比較的大きな支川である。また、滝水川は流域面積70.8 km<sup>2</sup>、幹川流路長20.0 kmである。Fig. 1には、1/25,000地形図から50 mピッチで読みとった合流点からの距離に対する河床縦断形状を示しているが、上流区間では、侵食抵抗の小さい外輪山の火山噴出物を切り込んで露出した溶岩上を流れている。1990年7月出水では山腹斜面の崩壊と河岸沿いの林地の侵食による大量の土砂と流木を流送して、竹田市を始めとして沿川の各地に大きな被害をもたらしている<sup>1)</sup>。Photo. 1及び2は、Fig. 1の12.0 km付近の滝水川仲村地区周辺(河床勾配約1/72.5)で撮影したものである。河床に

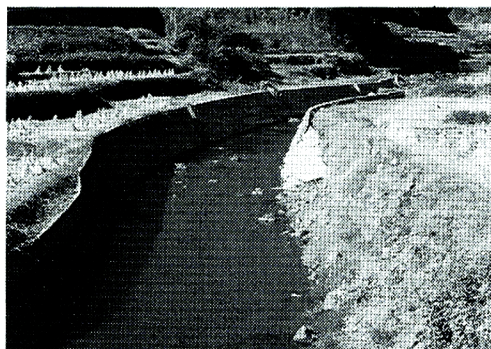
Photo. 2. Reventments damage in the Takimizu River.

は、外輪山の斜面崩壊によって供給された溶岩起源と見られる黒色の角張った数 10 cm 以上の粒径の岩石が緩湾曲区間の凸岸を中心に堆積しており、洪水時の流送能力の大きさを物語っている。一方、山沿いの農地には火山灰のような土砂の堆積している個所が見られ、それを守るための護岸は、折れて前後に傾いたり、倒壊・流失しており、山間の河道を溢流して流下した洪水流による護岸被災の特徴<sup>5)</sup>を示している。

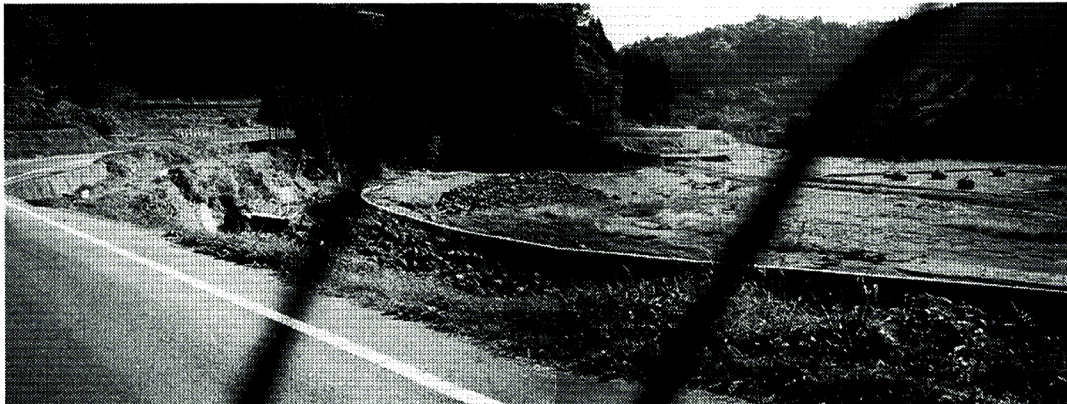
Photo. 3. Channel, floodplain and revetment damage in the Takimizu River.

つぎに、Photo. 3 及び 4 には、同じく滝水川の 10.2 km 付近の標高約 320 m、河床勾配約 1 / 97.5 である瀬目地区の河道と農地の被災状況を示している。この被災区間での洪水流は、大出水時における山間平地の蛇行河道によく見られるように、平水時の蛇行流路を短絡して直線的に流れ下り、護岸を破壊するとともに、上述の溶岩起源の岩石が堤内・外に連続的に、また、堤内農地上には火山灰状の砂が堆積している。このように、火山性の流送土砂の堆積の見られる点がこの地域の特徴であり、この区間では流木の堆積がそれほど顕著でない点につぎに述べる玉来川川床地区との地形的な差異や河川規模の相違の影響が認められよう。

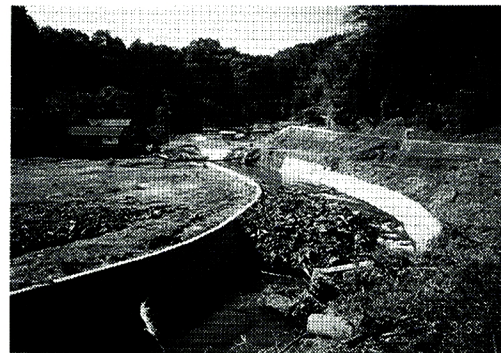
Photo. 4. Sedimentation in a curved channel of the Takimizu River.

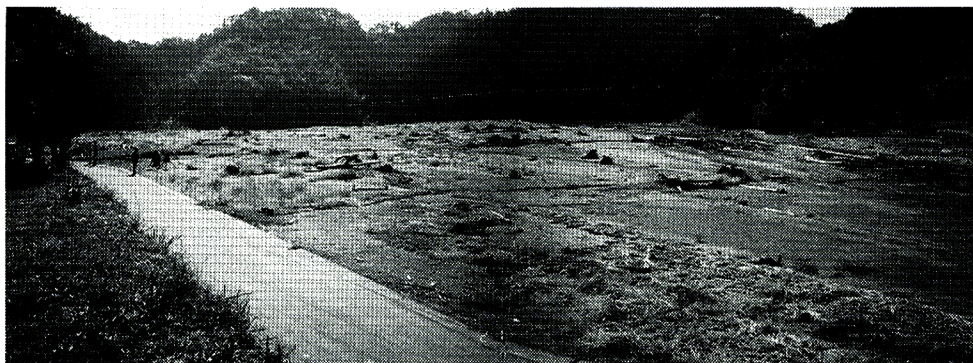
Photo. 5. Deposition of wood conveyed by a flood flow over a floodplain developed as a paddyfield in the Tamarai River basin.

川床地区は、瀬目地区と同様標高約 320 m の玉来川約 10.8 km の位置にあって、勾配が約  $1/50 \sim 1/20$  と急で幅の狭い山間を抜けてきた玉来川が幅のやや広い谷底平地に到達した個所であって、河床勾配は  $1/102.5$  に減少し、堤内地は河道から離れるにつれてやや高くなっている。この堤内地には、Photo. 5 のように、滝水川と同様の火山灰状の砂が堆積しているが、それとともに黒く斑点のように見える流木が洪水流によって残されている。流木は径の大きい樹根部を上流側にして堆積しており、樹幹部は洪水流の流下方向を示すように横たわっている。また、多くが針葉樹と見られるこれらの流木は、枝条が全く残っておらず、樹皮もほとんどが除去されている。このような流木の堆積状況は 1983 年山陰西部水害の島根県三隅川下河内地区でも認められており<sup>6)</sup>、河道をある程度の区間流送されてきた流木とその山間の谷底平地での堆積の一般的な特徴と思われる。

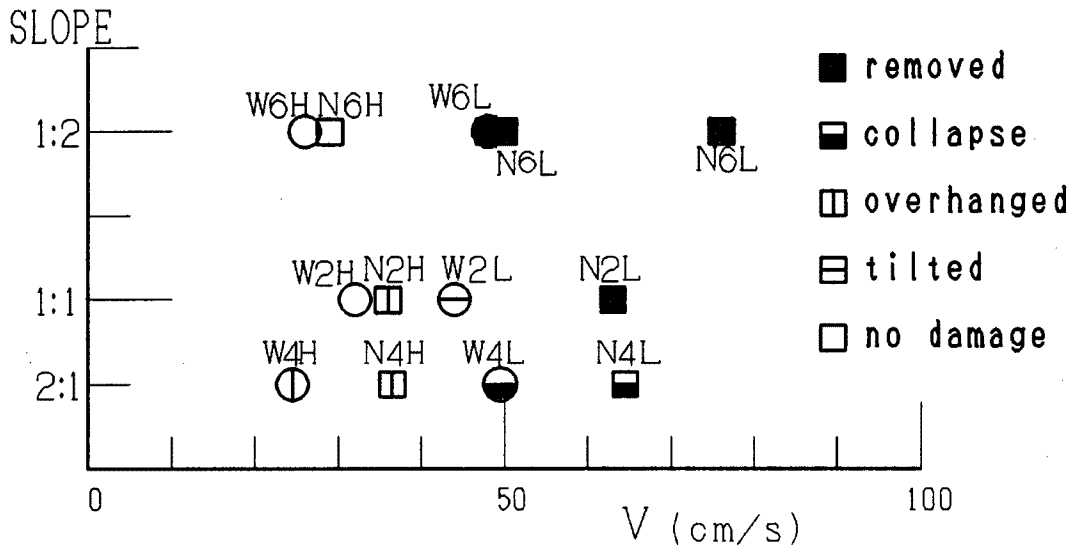
Fig. 8. Damage of revetments models shown in relation to mean flow velocities and revetment slopes.

以上のように、同範囲の流速では法勾配に応じて、一方、同一勾配では流速に対応して護岸模型の挙動は異なっている。これより、護岸模型の挙動を流速と法勾配に着目してまとめると Fig. 8 のようになる。

これによると、法勾配 1 割及び 5 分の Run W2, N2 及び W4, N4 で見られた高水位通水時の護岸模型の起立は、法勾配 2 割の Run W6, N6, N6' では見られず、水没する護岸では勾配を緩くすることが安全性を高めることができる。

しかし、低水位通水時には、Run W2, W4 では流失しなかった護岸模型が、Run W6 では水路中央区間で 3 枚も流失しており、緩勾配護岸が必ずしも安全とはいえない条件の存在する可能性が指摘される。また、低水位通水の高流速による護岸模型の流失は、1 割勾配よりも 2 割勾配の場合の方が著しく、5 分勾配では Run N4 のように、流速が約 65 cm/s と高かったにもかかわらず生じなかった。これらは、法勾配が急なほど、護岸模型の流体中の部分が根入れ部分に比して相対的に小さくなるために安定になること、すなわち、護岸の挙動が流体力の作用する流水中の面積と根入れ部の面積比率に大きく影響されているこ

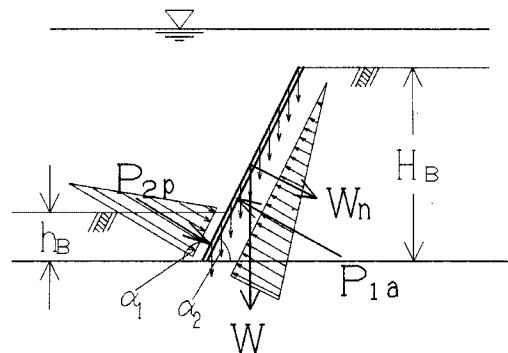
Fig. 9. A definition sketch of revetments stability analysis based on the Coulomb's earth pressure.

つぎに、このような護岸の水没時の安定について簡単に考察する。流速をそれほど大きくないと仮定すれば、Fig. 9に示すように、護岸には、第一に自重が働き、背後の裏込めからは主働土圧が、一方根入れ部には受働土圧が作用する。実験のように滑らかな護岸では前後の土砂との間の摩擦は小さいので、それを無視すると両土圧はともに護岸に直角に作用する。また、受働土圧は一般にかなり大きいので、根入れ部の先端は動き難いと判断され、そこを中心としてモーメントの釣合を考えると、護岸が前方に傾かないためには、

また、 $\phi$  は実験砂の内部摩擦角、 $\gamma$  は水中単位体積重量であり、他は Fig. 9 中の記号による。緩い締め固め状態を考慮して  $\phi = 30^\circ$ ,  $\gamma = 1 \text{ g/cm}^3$  を仮定し、5分勾配の Run W4, N4 について試算すると、

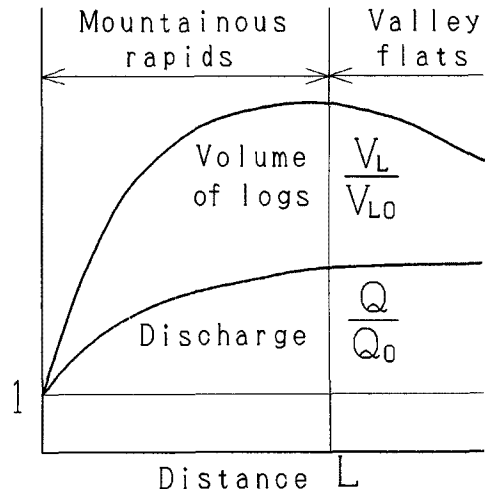
Fig. 11. A conceptual diagram of changes in river flows and volume of floating logs. Suffix  $_0$  denotes values at the reference origin.

一般に、降雨、すなわち崩壊発生のピークの方が洪水流のピークよりも早く生起すると考えられるので、河道流は倒木を含んだ崩壊による河岸付近の堆積物を侵食しながら流木することになる。したがって、ピーク時点付近の洪水流が含有する流木の量  $V_L$  は流下方向に増大していくことが予想され、河岸侵食と類似の機構によるその増加率は、Fig. 11 に概念的に示したように、降雨ピークを過ぎた斜面からの横流入による流量増加率よりも大きいとみなし得るので、いずれかの時点で洪水流の流木含有率は飽和状態に達することが期待される。このようにして流木に関して飽和状態になった洪水流が山間部からやや開けた傾斜地域の河道へと流入してくると、新たな河道への倒木の供給は少なくなるが、溢流した氾濫水は、山間部のように山脚によって流路幅が制限されないために広がり、流木を輸送する能力を失って随所に放置していき、下流での流木の混在度は低下する。
