## 都市震害分析のための防災地理情報システムの構築

—— 1983年の能代市の被害を例として ——

### A GEOGRAPHIC INFORMATION SYSTEM FOR URBAN EARTHQUAKE DISASTER ANALYSIS

—— DATABASE DEVELOPMENT FOR EARTHQUAKE

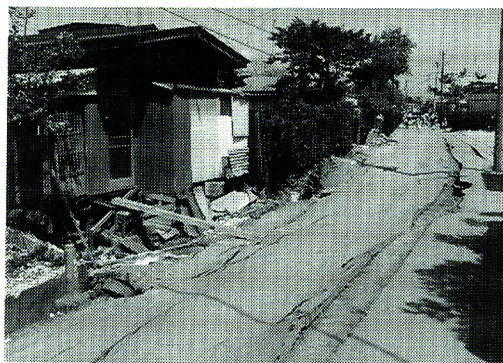
Photo 1. Damage due to liquefaction at Aobamachi in Noshiro.

1983年5月26日に起こった日本海中部地震による能代市の被害<sup>1-3)</sup> (Photo 1)については、地震発生後10年あまりが経過していることもあり、物理的な側面から社会的側面までの広範囲な分野について個別の分野では既に膨大な研究成果の蓄積がなされている。本研究では、1983年日本海中部地震による能代市の災害をケーススタディとして、基本となる都市の地理情報ならびに災害資料を収集し、液状化による地盤の側方流動、これに伴う家屋とライフライン系の多大な被害状況、都市機能の障害、住民の生活支障などの各被害項目の間の関連を、GISを用いて総合的に分析する基本的手法を構築してきた。さらに1993年1月15日に発生した釧路沖地震以降、この2年間に、国内外において、比較的大きな地震災害が多発したが、1995年1月17日に起こった兵庫県南部地震は、それらの中でも極めて大きな災害となった。これは本研究において開発してきたシステムを、新しい災害に対応させて適用する絶好の機会でもあった。本報告をまとめるまでの短期間ではあったが、新しい災害へのGISの即時適用の例としてその一部を示した。

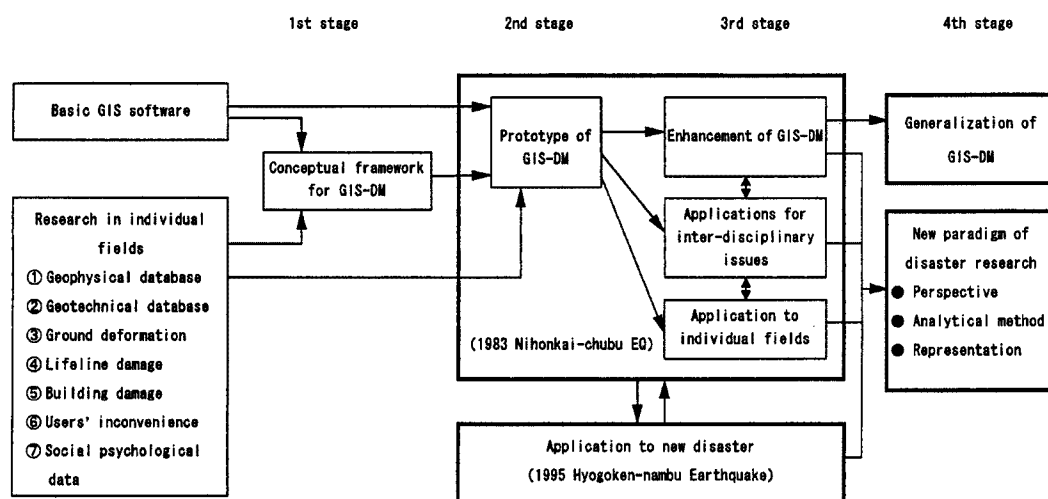
Fig. 1. Flow chart for development of GIS-based Disaster Management Spatial Information System called "GIS-DM".

「地域情報の統合処理システムによる都市災害の分析・予測法研究会」が描く防災 GIS 構築のフローを Fig. 1 に示す。この図は、上部が GIS 技術者、下部が災害研究者が扱う部分を示し、両者がどのように絡み合っているかを示している。

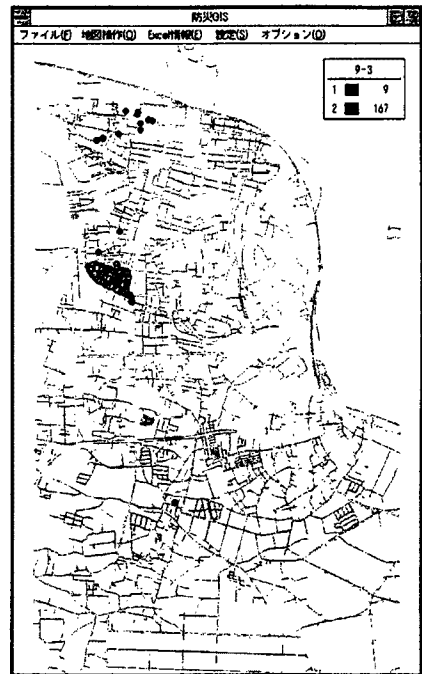
Fig. 14. Inundation under houses ; Noshiro City inspection data.

Fig. 13 は、液状化被害の多かった市西北部の清助町から青葉町辺りと、市南部の前山周辺の 2 箇所を対象地域として、地図への対応付けを行った地域である。ここで【1】全壊, 【2】半壊, 【3】一部損壊である。Fig. 6 と比較すると、傾向がほぼ対応していることから、アンケートデータが良好なサンプリングになっていると考えられる。また同箇所の液状化による噴砂の激しかった地域で、浸水が集中して発生していた (Fig. 14)。Fig. 15 と Fig. 16 は、Fig. 13 の一部を拡大したもので、Fig. 4 と比較すると家屋の被害が地盤の破壊によってもたらされていることが確認できる。また、全壊件数 / 被害件数が、Fig. 15 では 12.4%, Fig. 16 では 30.0% となり、地盤の側方流動の大きかった前山周辺の全壊率が 2 倍以上高くなっている。

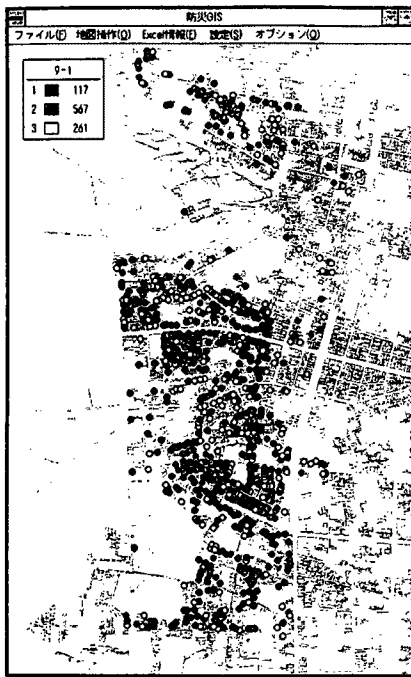
Fig. 15. Damage states of buildings at north-western part of Noshiro City ; inspection data.
