## 西安市・驪山の文化遺産と地すべり災害予測

佐々恭二・福岡 浩・楊清金\*

## **Cultural Heritage and Lishan Landslide Hazard Assessment, Xian, China**

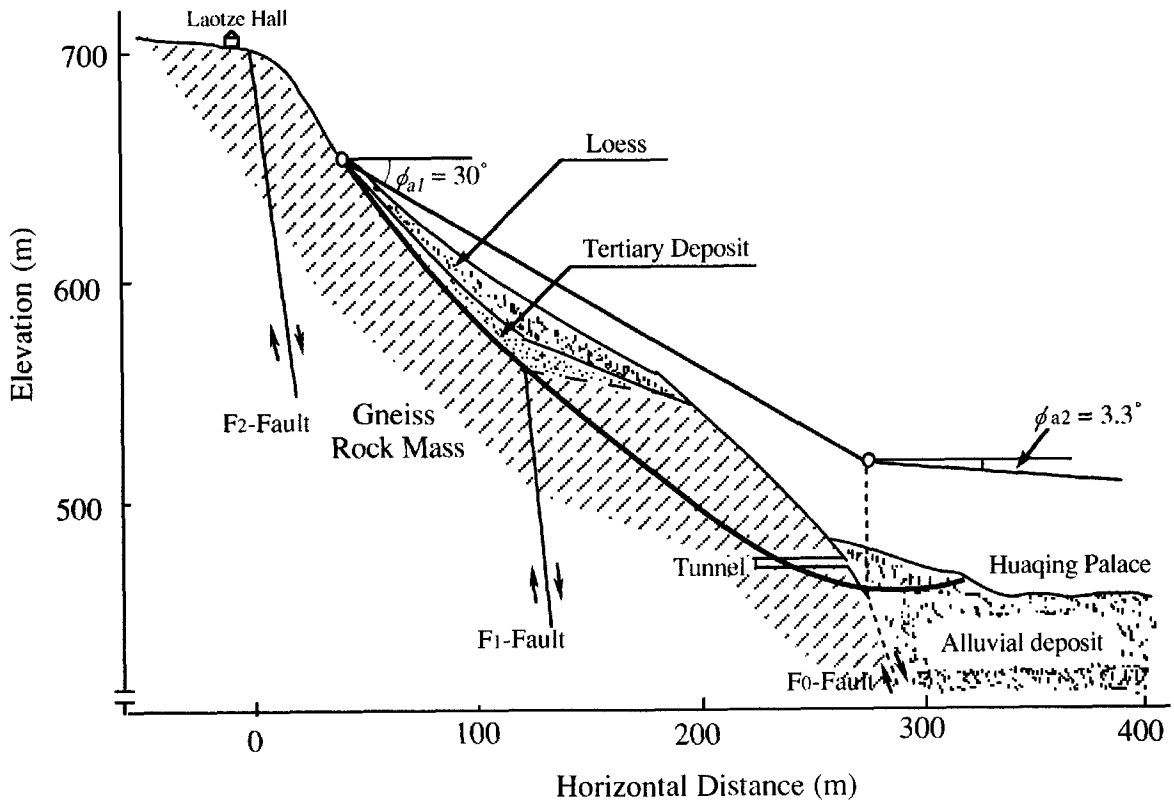
Fig.5 Central section of the Lishan slope.

Fig. 5は斜面の中央断面C-C'を示す。これは片麻岩の露頭、ボーリング（深くは無く、片麻岩の表面まで）およびFig. 4で示す2本の水平調査トンネルから推定したものである。Fig. 6は下のトンネルの地質断面である。このトンネル内で低角度断層が見つかる。トンネルの終端では堅い片麻岩が露出しており、そこで掘削は終了している。下のトンネルの位置を中央断面C-C'に投影すると潜在すべり面の末端近くに位置する。したがって現在は地すべりは低角度断層をすべり面の一部として用いてクリープ運動していると思われる。Fig. 7上は低角度断層の写真および下は擦過痕のクローズアップ写真である。せん断ゾーンには円礫が見つかり、ある程度のせん断変位が生じたことを示唆している。

在観測が始まり、Fig. 6の25-30mの間で約11mmのせん断変位が捉えられた。もしFig. 5のすべり面の位置がほぼ正しければ地すべりの深さは50m前後となる。

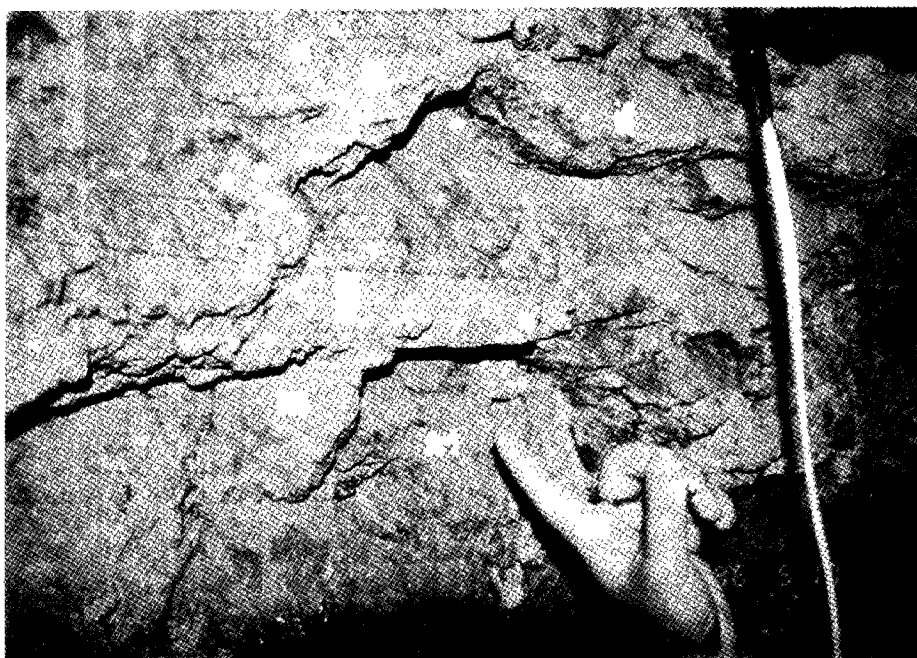
Fig.7 Photos of the gently dipping fault (potential sliding surface) found in the lower tunnel.

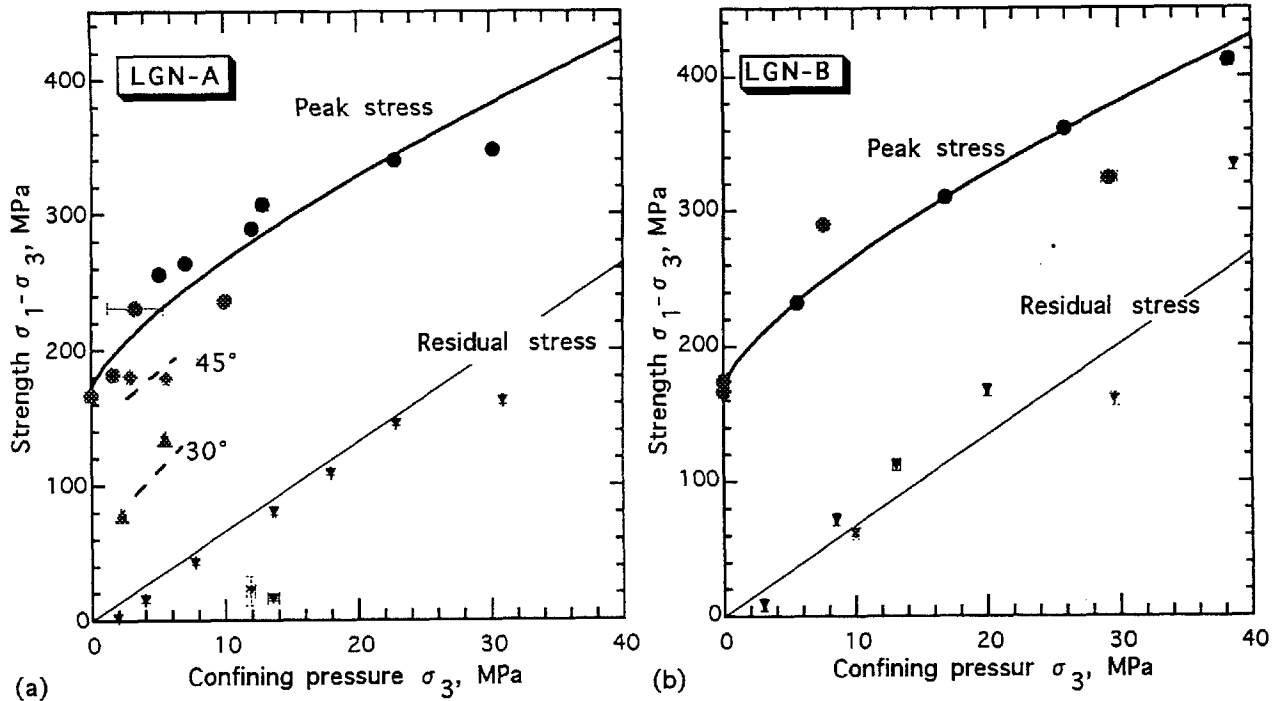
Fig.9 Triaxial test results of gneiss rock sampled from the lower tunnel (Shimada, 1997).

(LGNB)、もうひとつは破碎帯から採取したサンプル(LGNA)である。両試料の乾燥条件での三軸圧縮試験結果をFig. 9に示す。使用した試験機は地震メカニズムの研究を目的として超高压用に設計してあるものであり、通常の地盤工学試験と比べて非常に高い応力レベルで行われている。超高压に影響されているかも知れないが、両サンプルともにほぼ同じせん断強度を示した。したがって見かけ上、未破壊の新鮮岩と思った片麻岩はそれほど新鮮ではなく、すべり面はもっと深いかも知れない。

ピーク強度と残留強度の摩擦角はともに46°から50°であった。ほとんどの試験で岩の片理面を圧縮方向から90度傾けて実施したが、いくつかは30度、45度の傾斜で実施した。30度の試料のせん断強度は残留状態に近い値を示した。試料サイズは直径18mm、長さ36mmである。したがってせん断変位は破壊時でも数mmである。これはリングせん断試験や実際の地すべりクリープと比べると小さく、残留強度はこの結果よりも小さい可能性がある。また湿潤試料ではより小さい強度を示すかも知れない。したがって、破壊時と運動時のせん断強度の調査がまだ必要である。

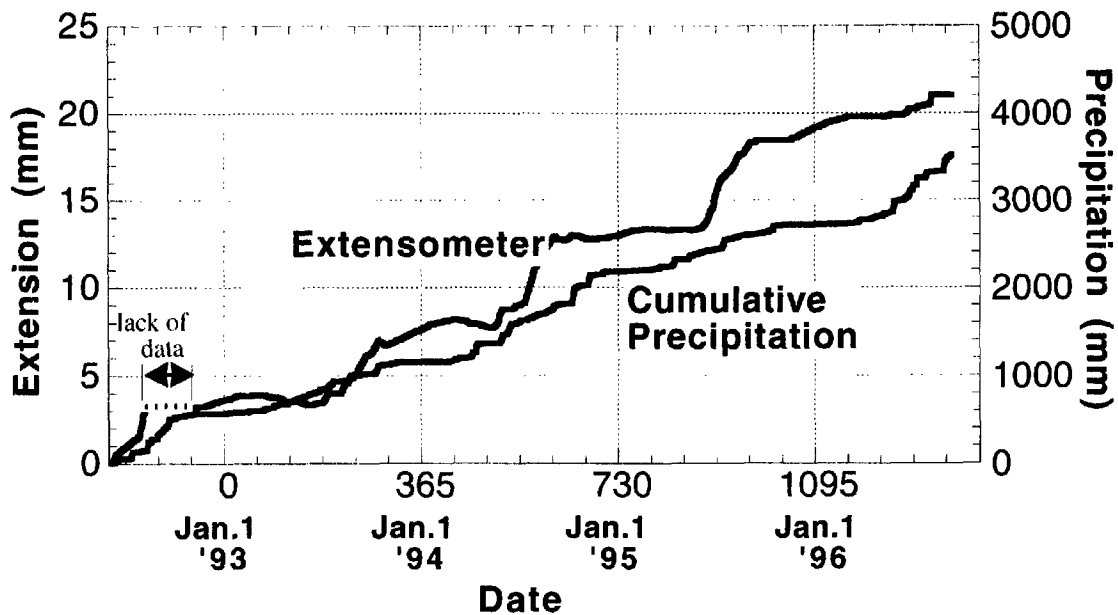
Fig.10 Record of the extensometer (ET1 in Fig.4) crossing the upper border of Block 1 and the cumulative precipitation record since June 1, 1992.

現在この斜面がぎりぎりの安定性にあることは伸縮計の連続観測にはっきりと現れた。1993年、1台目の伸縮計(スパンは約10m)がFig. 4のEX1にブロック1の上端をまたぐように設置された。連続的な伸びが20mmまで累積している。これはこの斜面がクリープしており、安全率は約1.0であることを示している。しかし観測値は表層すべりに影響されている可能性がある。深い潜在地すべりの動きを捉えるために伸縮計をFig. 4のA測線とB測線の2測線に設置した。斜面の景観も文化遺産の一部として含まれるので驪山斜面上の植生も伐採されことなく保護されている。したがってFig. 11のように高い電柱(高さ8~14m)を設置して滑車をつりつけスーパーインバール線(温度変化に対し最小の変化を示す)を通した。スーパーインバール線をつりつける伸縮計は1年間、電池1個で連続観測を行える。斜面の動きは5、10、20倍のいずれかで記録され、記録紙は観測所の観測員によって2ヶ月おきに取り替えられる。支柱は景観に配慮し緑に塗られ、伸縮計本体とスーパーインバール線は観光客が触らないよう金属の箱と鉄パイプ内に入れ施錠してある。

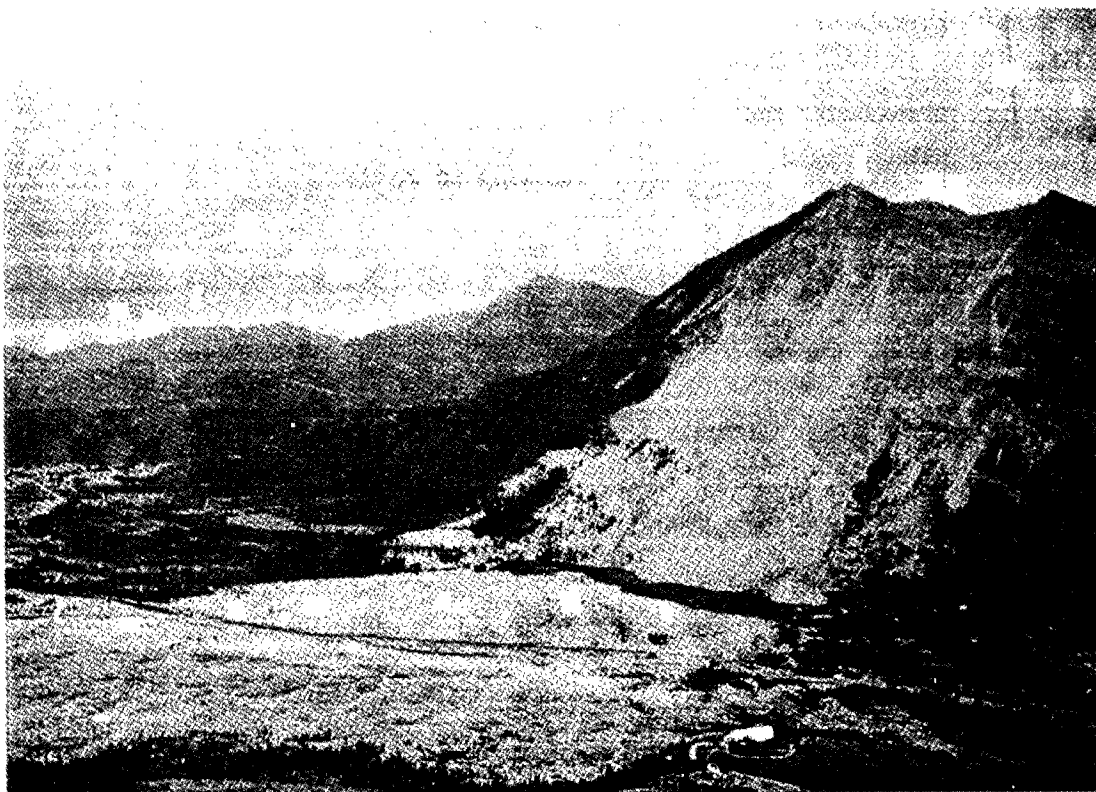
Fig. 14 Photo of the Frank slide, Alberta, Canada (By the courtesy of Geological Survey of Canada).

出した。Fig. 14は全景写真である。トランスパシフィック鉄道とカナダ東岸と太平洋岸を結ぶ幹線道路が地すべり土塊の中央を横切っているのが見える。土塊の直ぐ右に見える白い建物はフランク地すべりの資料センターで、この地すべりの資料の展示、現在も続けられている岩盤クリープを捉えるための地震観測、ビデオ、スライドによる地すべりの講義などが行われている。この地すべりはアルバータ州政府によって文化財の一つとして保存されており、地すべり地域の何もかも動かすことは許可されない。しかし我々はこの地域を調査することを許可され試料を採取することができた。地すべり堆積域の境界（写真左手のトランスパシフィック鉄道と地すべり土塊の境界付近）で数m掘削し、地下水位より下の段丘堆積物（主に砂岩の礫と砂）を採取した。

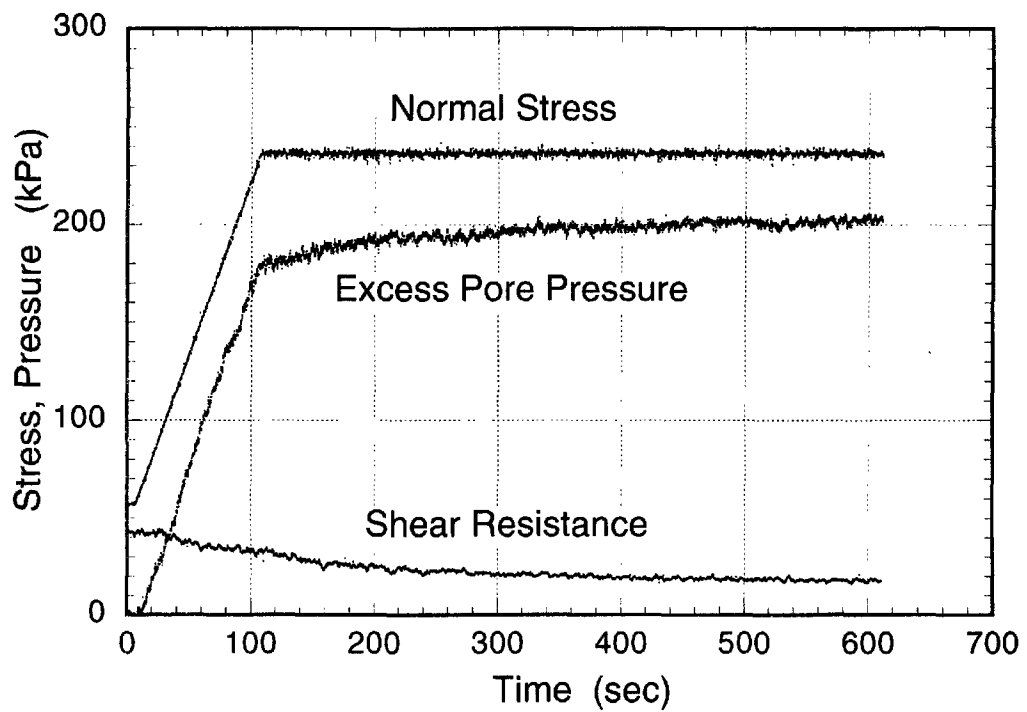
Fig.15 Undrained loading test of the terrace deposits taken from the moving area of Frank Slide.

Shear speed = 2.14 cm/sec,  $B_d = 0.91$ ,  $u_e = 57$  kPa.

a) Effective stress path; b) Time series data during undrained loading process.

を試料に加える。3) 背圧を加え飽和度を上げる。4) Fig. 13のP点に相当する初期垂直応力を試料に与える。5) 一定速度でせん断を開始し、初期応力での排水せん断抵抗を測定する。これがFig. 15の"Start"点である。6) せん断箱を非排水状態に変える。7) せん断速度を一定に保ったまま、地すべり土塊による載荷の状態を再現するために垂直応力を非排水載荷する。8) 一定せん断速度を保ちつつ、せん断箱を排水状態に切り替え、排水の進行に伴い有効破壊線を求める。

試料の運動時の有効摩擦角として $32.7^\circ$ 、Fig. 15から非排水載荷中の見かけの摩擦角として $3.8^\circ$ が得られた。この図からは $B_u = \Delta u / \Delta \sigma$ は1.0を越えるように見える。しかし、 $B_u$ 値は1.0を越えるはずがない。この試験中、非排水載荷前に測定した $B_u$ 値は0.91であった。過剰間隙水圧の発生はせん断ゾーンでの粒子破碎によるものである。したがってこの場合、過剰間隙水圧の発生は非排水載荷のみならず、すべり面液状化が原因となっている。これはせん断による負のダイラタンシーの効果、すなわち式1の $A_v \Delta \epsilon$ の項に対応する。フランク地すべりの深さは推定1

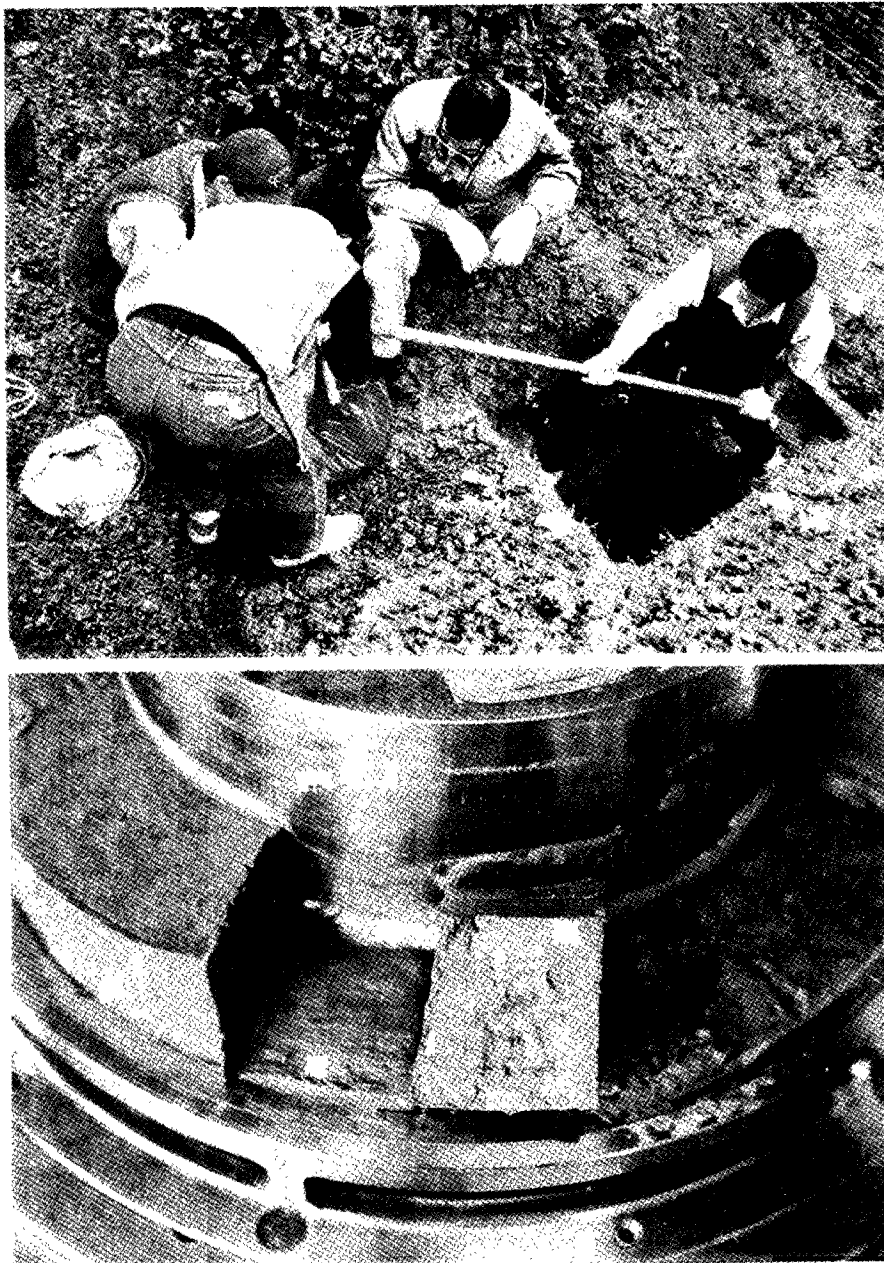
Fig.18 Photos of sampling the alluvial deposit inside the Huaqing Palace and the sample after the undrained loading test in the ring shear apparatus.

我々は非排水荷試験を驪山斜面脚部の沖積層（レス他の細粒のシルト）から採取した試料について非排水荷試験せん断試験を行った。Fig. 18の写真が華清池苑内の2.0~2.3m深の地下水位で試料採取しているところと非排水荷試験せん断試験語の試料である。試料の上半分は取り除かれ、すべり面が
