## 1998年8月新潟下越豪雨災害に関する調査研究

### 要 旨

## **Field Survey and Analysis on the Flood Disaster in Niigata Prefecture in August 1998**

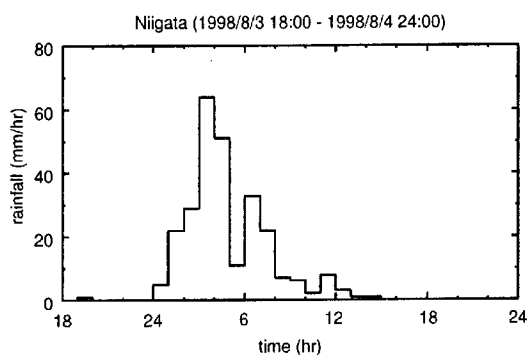
Fig. 2 Hyetograph observed at Niigata AMeDAS Point

Fig. 1は8月4日0時から8月4日24時までの日降水量分布図(新潟県土木部河川課, 1998)である。佐渡地方から新潟市付近の一帯および守門岳周辺に強雨域が見られる。Fig. 2～5は8月3日18時から8月4日24時にかけて観測された降水ハイエトグラフである。Fig. 2はアメダス新潟地点で、Fig. 3はアメダス宝珠山地点で、Fig. 4は建設省出湯観測所で、Fig. 5はアメダス守門岳地点でそれぞれ観測されたものである。これらの四観測地点の

なかでは、建設省出湯観測所が折居川流域に最も近く、アメダス宝珠山地点から北に約5 km離れたところに位置している。今回の豪雨では、梅雨前線の南下にともなって雨域が北から南に移動している。四観測所のうち最も北に位置している新潟では、8月4日3時～4時にかけて降雨のピークを観測しているが、宝珠山および出湯では降雨のピークは4時～5時に現れている。さらに南方の守門岳では8時～9時にかけて降雨ピークが現れており、雨域の移動の様子がこれらの図からも読み取ることができる。

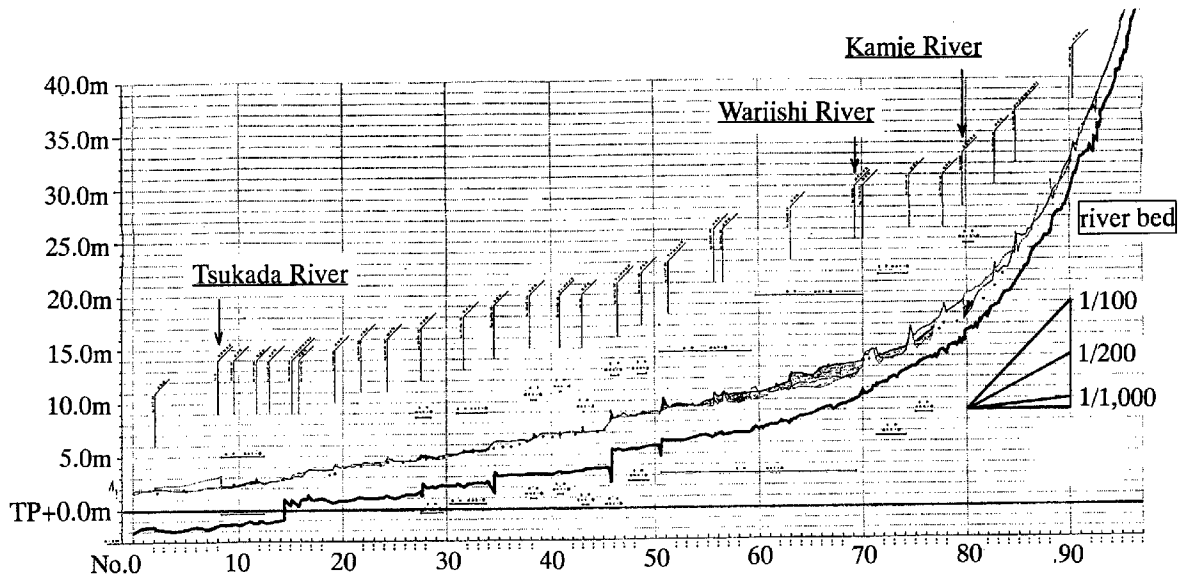
Fig. 8 Longitudinal river bed profile of the Orii River

河川のうちの一つで、その源を松平山（標高 954 m）に発する流域面積 37.7 km<sup>2</sup> の中小河川である。主要な支川として、右岸側支川上江川、左岸側支川塚田川および割石川を持つ。その縦断図は Fig. 8 に示すようであり、下流～中流域（No. 0～No. 70：割石川合流点付近）は河床勾配 1/500 程度以下の緩やかな河川であるが、上流に向かうに従って河床勾配は急激に大きくなり、No. 85（国道 290 号笹神大橋付近）より上流では勾配 1/100 以上となり山地河川としての様相が強くなる。今回破堤したのは、女堂地区（No. 85 付近）および下一分地区（No. 43 付近）の二箇所である。また越水は、塚田川が合流する No. 10 付近の他、山倉村から女堂地区に至る No. 30～80 の間のほとんどの区域の両岸で起こっている。

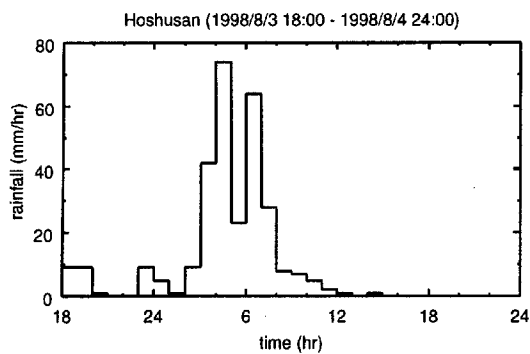
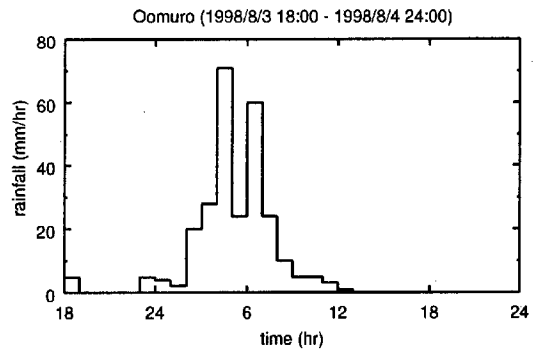
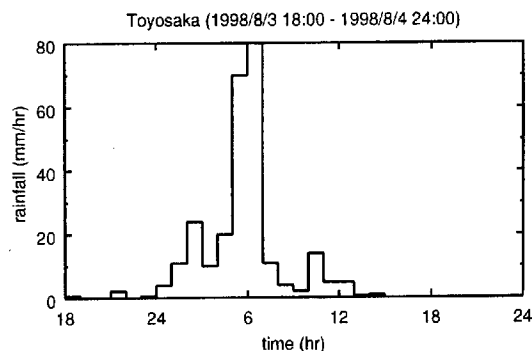
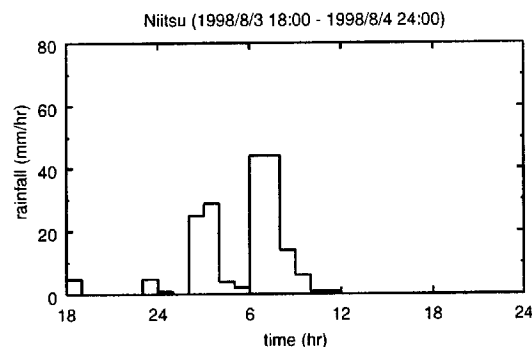
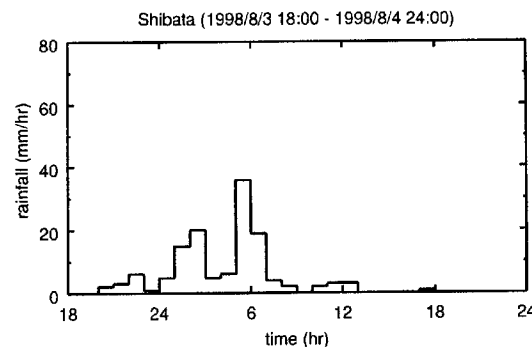
Fig. 10～15 に折居川流域付近における毎時降水量を示す。Fig. 10 と Fig. 11 は、比較検討のため、それぞれ Fig. 3 と Fig. 4 を再掲したものである。これらを見ると、折居川流域に比較的近い宝珠山、出湯、大室、豊栄ではほぼ同様の降水強度、時間分布を示している。総降水量も、宝珠山で 298 mm、出湯で 278 mm、大室で 267 mm、豊栄で 265 mm とほぼ同様である。一方、折居川流域から若干離れた新津、新発田では、上記の四地点とは異なった傾向を示している。ピーク時の降水強度は上記四地点の約半分の約 40 mm/hr であり、大きく突出したピークも見られない。総降水量も新津で 180 mm、新発田で 132 mm と折居川流域付近に比べてかなり少ない。このことから、折居川流域を中心にかなり集中的な豪雨があったこと、ならびに、折居川流域内における降雨の空間分布はさほど大きくなかったことが推定される。
