## 2014 年広島土石流災害地に見られた、新・旧の土石流堆積物が示す

### 二つの研究課題

#### Two research subjects on new and old debris flow deposits developed in 2014 Hiroshima debris flow disaster area

志岐常正(国土研)・越智秀二(比治山中・高校)

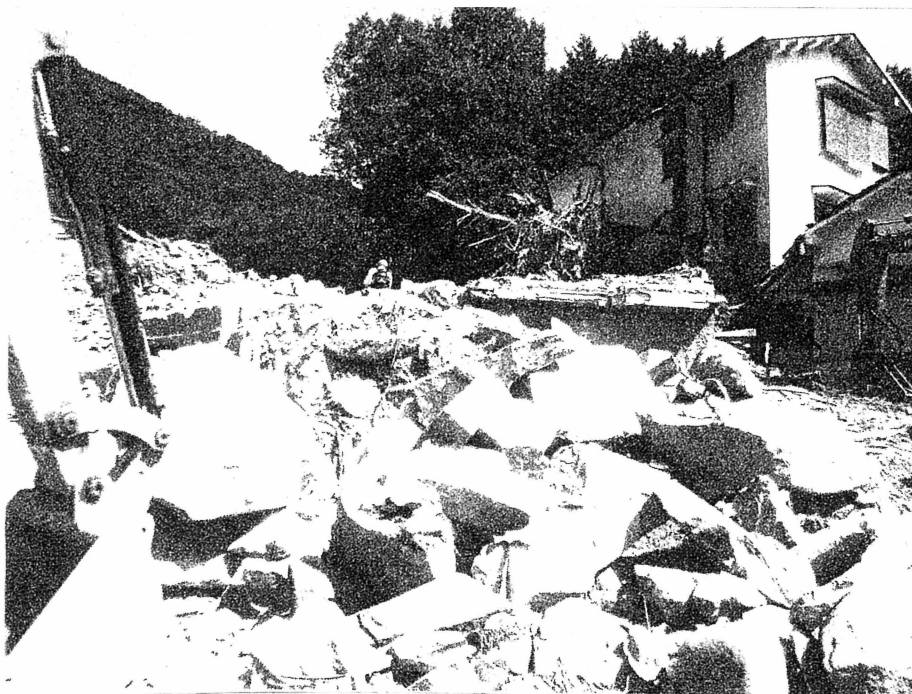
2014 年広島豪雨災害の際に流下した土石流の岩礫  
円磨度に非常な幅がある。径は最大 4 m に達した。

1. 2014 年に広島市北部で起こった災害について、当初、土砂災害という言葉が氾濫した。そうして、現地が、花崗岩が広く分布する地帯であるために、花崗岩の風化産物であるマサが山地から多量に流出して住宅地を襲ったとの説明がされた。多量の土砂が、扇状地上に乱開発された住宅地に広がったことは、残された堆積物からも事実と認められる。しかし、住宅を直撃して住民の生命を奪ったものは岩塊である(越智 2015a, b)。このことは、今後の防災・減災の生活のためのハードやソフトの対策を考える上で重要であり(志岐 2015)たとえば、砂防ダムや沈没砂池の設置位置や設計を行う際にもっとも重視される必要がある。

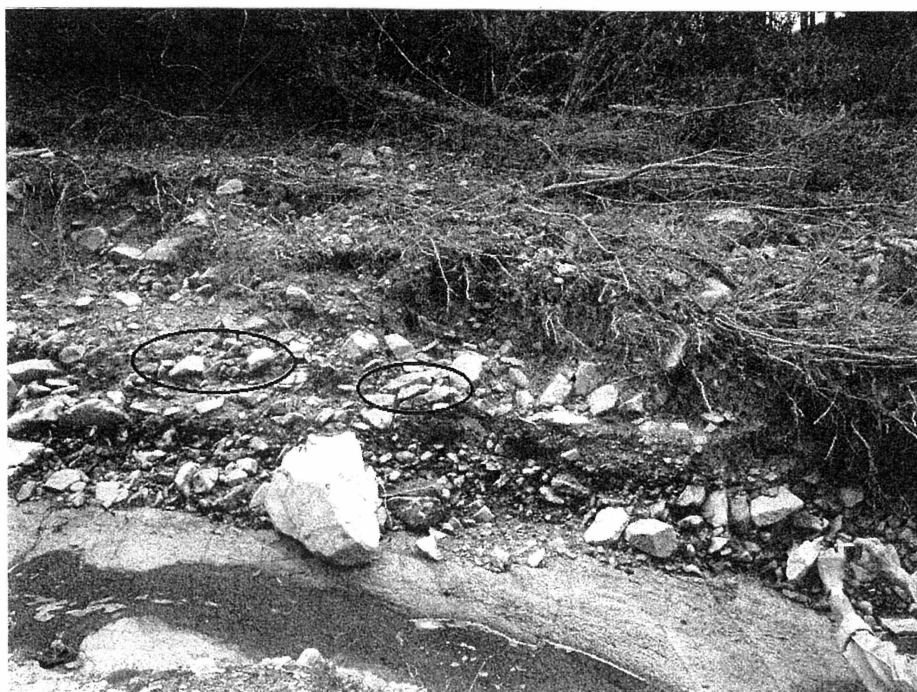
やや古い土石流堆積物に見られる礫のインプリケーション  
構造がとくに顕著なところを楕円で囲む。手前に転がる  
大きな角礫は 2014 年の土石流の残存礫。

2. 土石流の性状については多くの研究がなされてきた。その多くは、全体の形状と、とくに頭部の組成、構造に注意を集中している。今回、2014 土石流の流下地域の各所で、より古い時代の土石流の、腹部や尾部からのものと推定される堆積物が観察された。その際、礫の躍動(跳動)を示唆する構造や反砂堆の堆積物の存在は予想されていたが、流れに対し直角の方向の転動軸を示し、流れの上流方向に dip する礫のインブリケーションが、各所に見られることが注目される。これは、土石流は、場合によって、あるいは部分によって、掃流的性格を持つことを強く示唆する。(なお、礫が上流方向に dip するだけでなく、土石流の頭部でも見られることである。)掃流的な性格を持つ流れならば、強くとも、人為的にコントロールし、導流できる可能性がある。今後、各地の土石流堆積物についての観察、検討が望まれる。
