## 斜面水文学の視点から見た2013年10月の 台風26号による伊豆大島の斜面崩壊

### Hydrological Aspects to Shallow Landslide Occurrence in Izu-Oshima Island, Triggered by a Heavy Rainfall of Typhoon 26<sup>th</sup> on October 15-16, 2013

寺嶋智巳・松四雄騎・八反地 剛<sup>(1)</sup>

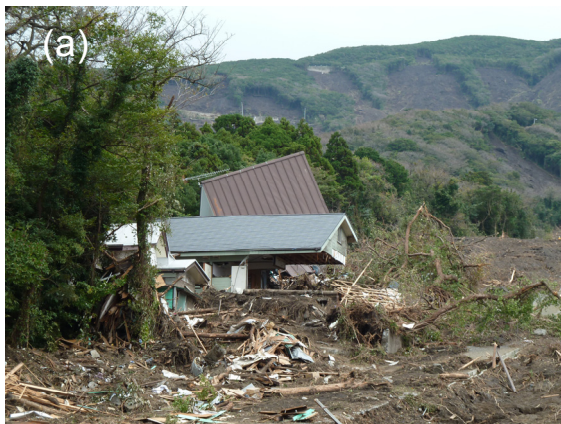
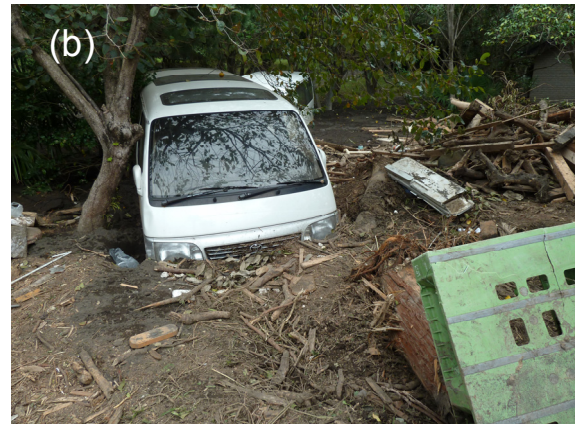
Photo 1 Residential and physical damages by sandy-muddy debris flows subsequent to the shallow landslides

(表層崩壊) や道路法面の崩落が発生した. 特に, 元町・神達地区周辺では, 崩壊に引き続いて発生した土砂流出により, 36名が死亡, 3名が行方不明 (2014年7月時点) という人的被害と, 家屋の全壊71棟, 大規模半壊15棟, 半壊25棟, 一部損壊92棟 (非住家を除く) という物的被害が生じた (広報おおしま臨時第4号, 2013より抜粋; Photo1参照)

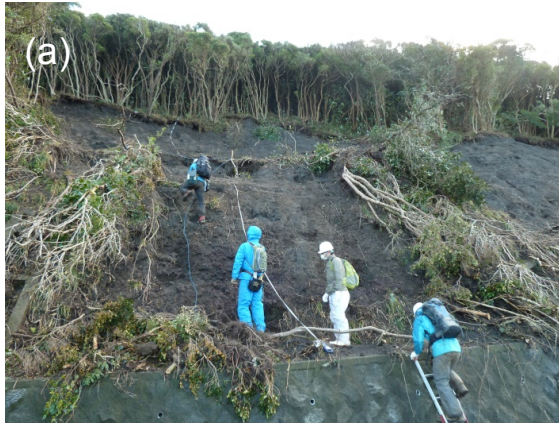
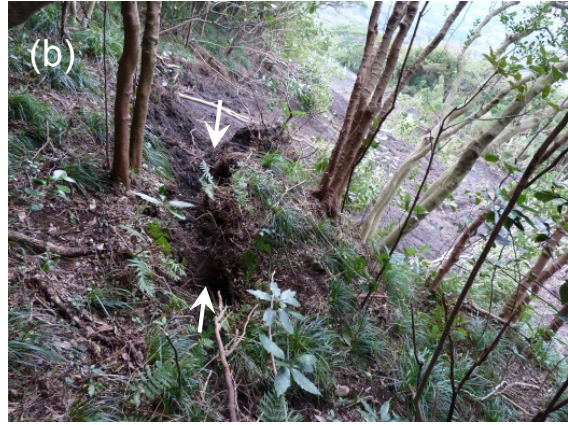
Photo 3 Head of a landslide (a) and a tension crack (between the white arrows) near the landslide scarp (b).

- A タイプ: 道路 (御神火スカイライン最上部) より上部の斜面が数十メートル以下の狭い幅で崩壊を発生し (Photo 3(a)), 崩壊土砂が道路上で停止しているケース. 御神火茶屋直下の幅の狭い崩壊 (Fig. 2(a) の破線円内および Photo 2(c)) はこのタイプまたは以下の B タイプに含まれる. なお, 滑落崖より上部の斜面には土層変位により形成されたと思われる落差 1 m 以内の階段状の地形 (潜在滑落崖; Fig. 5 の A6~A1 の間や Photo 3(b) の矢印) がみられ, 斜面が不安定化している様子が窺える.
- B タイプ: 道路より上部の斜面が狭い幅で崩壊を発生したのは A タイプと同様であるが, 崩壊土砂が道路を越流して流下し, 下流部へ流出したケース.
- C タイプ: 道路より上部の斜面が狭い幅で崩壊を発生して道路を越流して流下し, かつ道路より下部の斜面で見かけ上, 幅の広い崩壊が発生しているケース.
- D タイプ: 道路より上部の斜面には崩壊が発生しておらず, 道路より下部の斜面だけで幅の広い崩壊が発生しているケース. 滑落崖が道路に接している場合と道路からは数メートル以上離れている場合がある (C タイプの場合も同様).

(Photo 3 ; Fig. 4 の C タイプに相当) で斜面土層の断面調査 (簡易貫入試験等) を行った (Fig. 5). その結果, 地表から溶岩までは約 4 m, スパターまでは約 2 m であり, それらの上部に堆積している火山灰やスコリアの層厚はおおよそ 2 m であることが判明した. 滑落崖は Fig. 5 の A7.5 と A9 の間にある.

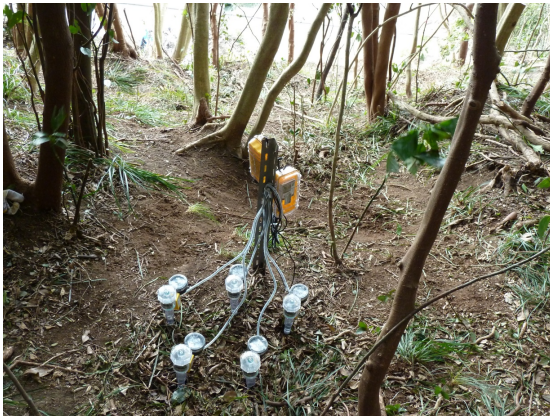
鉛直一次元の浸透計算では、深度 90 cm で宙水が生じたという結果が得られた。そこで、実際に宙水が生じるのかどうか、また、生じるとしたらどの層位であるかを調べるため、当該崩壊の源頭部にある未崩壊斜面にテンシオメータを埋設して圧力水頭（水圧）の計測を行った（Photo 4）。結果を Fig. 8 に示す。P1 および P2 は、それぞれ Fig. 5 の A7（滑落崖直上）および A3（A7 より 10 m ほど尾根側へ上がった地点）に対応している。

Photo 4 Tensiometers to measure the pressure head in soils at P1 shown as A7 in Fig. 5. Depth of the measurement is 25, 55, 85, 115, and 145 cm.
