## 1999年12月にベネズエラで発生した洪水・土砂災害

高橋 保

## **Flood and Sediment Disasters in Venezuela, December 1999**

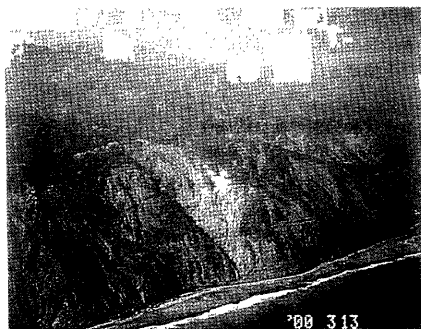
上記のような地質特性と降雨特性が今回の崩壊と土砂流出特性を支配している。すなわち、海岸に近い風化千枚岩を主体とする急勾配斜面では、Photo 1で明らかなように、崩壊密度が非常に高くなっているが、崩壊1個当たりの規模は小さく、幅20m、長さ100m以下のものがほとんどである。海岸の崖

Photo 1 Densely distributed landslides on the hill slopes near coastal line

沿いを走る幹線道路上にいたるところで崩壊土砂が堆積し、道路決壊が生じて、道路は壊滅状態となった。しかし、崩壊密度が高い地域はMaiquetiaの東からNaiguataの西側付近までであり、降雨分布が影響しているものと推定される。片岩および片麻岩地域の崩壊は岩盤すべりと呼べるもので、ヘリコプターによる視察では、崩壊部分とそれに連なる河床部分を通じて岩盤面が露出しているところが多くなっている。この地域は良好な樹林で覆われており、斜面勾配は非常に急峻であるが、降雨が海岸地域より少なかったこととあいまって崩壊密度はさほど大きくはない。

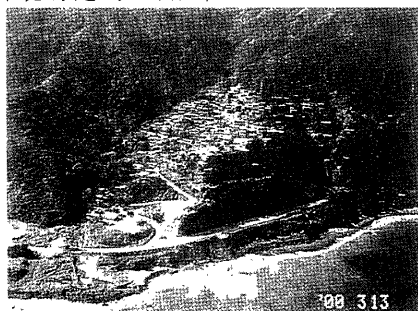
Photo 2 Many houses locate on steep slope

り、各河川の河口付近に発達する扇状地には高級ホテルや高層マンションが立地し、海岸にはヨットハーバー等の施設が設けられている。こうしたバルガス州の諸条件は、首都カラカス同様に、職を求めて、隣国のコロンビア等からのものを含めて、大量に流入する人口をひきつける要件を満足している。しかしながら、上述のように、バルガス州では平地は狭小であり、各河川の扇状地に展開する都市周辺のわずかな空地を求めて、極めて稠密なスラムが立地している。それらは急峻な斜面上であったり (Photo 2)、洪水危険度の高い谷底平野部であったり (Photo 3) する。急斜面のスラムでは、下水施設もままならず、崩壊を助長するような構造も生じている。

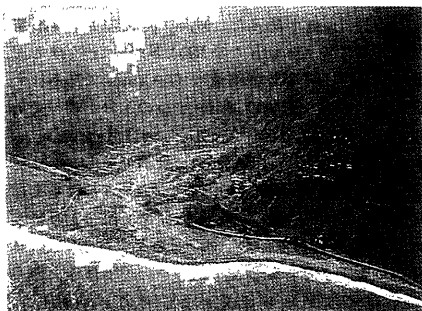
Photo 3 A shantytown in the valley bottom

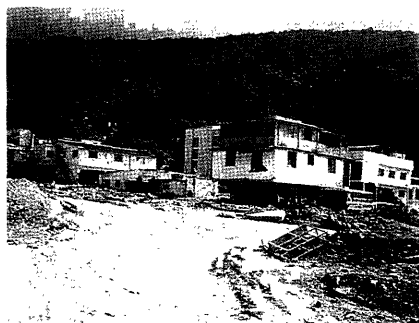
Photo 6 Damaged houses in Uria

原因してか、ここはほとんどスラムのみが立地する地域であった。土石流はこの町の中央部を襲い、ほぼ 700m の全長にわたって 2 ブロック相当幅（全幅が細い通路で 5 ブロックに分けられていた）の家屋群を流失させた。残っている建物も、Photo 6 で見るように、少なくとも 1 階部分は壊滅状態である。ここだけでも 5 千名以上の死者が出たと言われている。

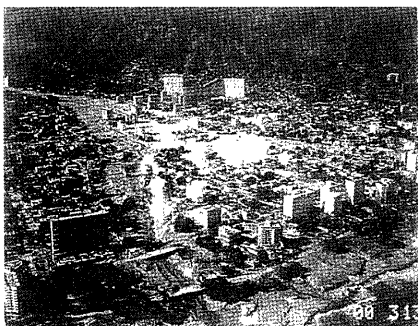
この類型の典型例は San Julian 川の扇状地および Camuri Grande 川の扇状地で見られる。San Julian 川の扇状地はおよそ 1.2 km<sup>2</sup> の広きにわたって、直径数メートルに及ぶ巨礫を含んだ土砂氾濫を被った (Photo 7)。本扇状地はバルガス州中央部の扇状地の中で最も広大であり、首都や空港にも近いという地の利も手伝って、リゾート開発が高度に進み、高級ホテル等の高層ビルが林立し、それらの建物の間や周辺の斜面を低層住宅や低所得層の住居が埋めている状況であった。高層ビルの中には、巨礫の直撃を受けて 1 スパン全体が屋上まで壊れてしまったものもある (Photo 8)。

Photo 7 The alluvial fan of the San Julian

San Julian 川の扇状地は、大規模土石流であれば通過できる勾配をもっているため、十分な疎通断面を持った流路を築造するならば、扇状地の大部分のところは安全性が確保できる可能性がある。ただし、河口付近に至って土石流は必然的に堆積するから、その部分を起点として上流の遠いところまで堆積が遡及することのないように、河口付近に十分広い氾濫原を用意しておく必要がある。もちろん、代替案あるいはさらに望ましい案として、上流に十分な容量の砂防ダムを築造することが考えられる。

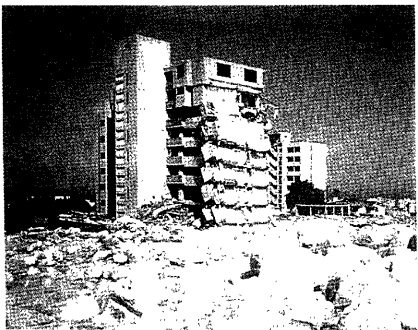
Photo 8 A building destroyed by debris flow
