# 2018 年 7 月に広島県安芸郡熊野町川角 で発生した土石流の流動特性

## FLOW CHARACTERISTICS OF DEBRIS FLOW WHICH WAS HAPPENED IN KUMANO, HIROSHIMA IN JULY, 2018

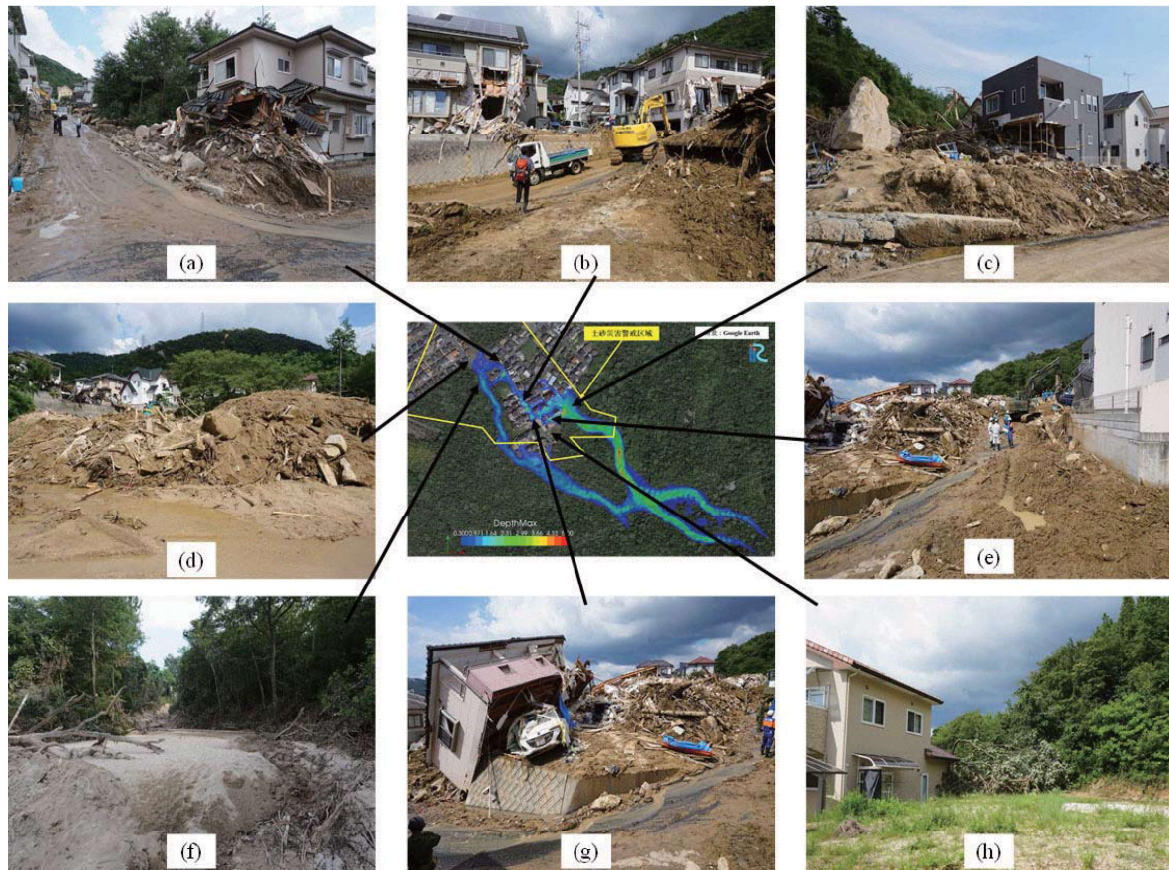
図4 土石流による浸食・堆積の様子

図-4 (a) は、宅地内の地盤勾配方向に沿って建設された北西方向に伸びる道路の下端から道路の様子を撮影したものである。北側の溪流から宅地に流入した土石流の主流は、この道路を流下している。図-4 (d) は、図-4 (a) で示した道路から流れてきた土石流の堆積物である。直径数mの粒径の大きい岩とともに、粒径の小さい真砂土も多く堆積していることがわかる。さらに、流木も含まれている。図-4 (f) は、南側の溪流の下流端付近の様子であり、図-3 (a) で説明したように、溪流内に堆積している土砂は非常に細かく、真砂土で構成されている。図-4 (b) は、図-4 (a) で示した道路の途中の様子であり、道路沿いの家屋の一階の一部が被災していることがわかる。図-4 (c) に示すように、北側の溪流から宅地に流れ込んだ土石流は、溪流出口から北西に広がる家屋を破壊するとともに、その主流は、図-4 (e) で示す南東方向に伸びる道路に沿って流れている図-4 (a) で示した道路と図-4 (e) で示した道路が交わる場所の様子を示したものが図-4 (g) である。図-4 (g) に示されている家屋は、一階は形状が全くわからないほど破壊されている。しかし、二階は転倒しているものの、それほど大きな損傷を受けていないように見える。図-4 (b) も同様に、一階は損傷しているが、二階の損傷は比較的軽度であることがわかる。これは、土石流の流動

深が二階を直撃するほどの深さでは無いことを示すものである。

図-4 (h) は、南北の二つの溪流に挟まれた領域であるが、図-4 (e) で示す南東方向に伸びる道路よりも地盤が高い位置にある。その結果、敷地内に土石流は流れ込んで樹木は倒れているが、家屋を全壊するほどの勢いでは土石流が流れていないことがわかる。

前述の通り、対象地域の土砂災害警戒区域の設定に南側の溪流からの土石流は対象となっていない。南側の溪流からの土石流も宅地に流れ込んでいるが、ちょうど、まだ家屋が建設されていない領域であったことと宅地の南側を流れる溪流の本川が、図-3 (b) に示すように、宅地よりも数メートル低い場所を流れており、土砂の多くが宅地を逸れて流下した。さらに、図-4 (f) に示す溪流の出口付近は、勾配が非常に緩やかであり、土石流として流れてきた土砂が急速に堆積し、下流の地区で広く氾濫しなかつたため、被害はそれほど大きなものとならなかった。通常の土砂災害警戒区域の設定ではこのような土石流の分派現象は考慮されていないが、数値シミュレーションを実施することにより、分派現象による土石流危険箇所の抽出が可能であることがわかる。さらに、北側の溪流からの土砂の流出量については、分派によって小さくなっていると考えられる。そのため、土砂災害対策を考える上で重要な数値となる土石流の氾濫範囲、流出土砂量などの推定においても数値シミュレーションによる評価が非常に有効であることがわかる。
