# 崩壊災害の地形的特性 (1)

——昭和42年7月豪雨、羽越豪雨に伴う崩壊——

## GEOMORPHOLOGICAL CHARACTER OF LANDSLIDES

—Landslides resulting from heavy rains at Kansai  
and Uetsu Districts in 1967—

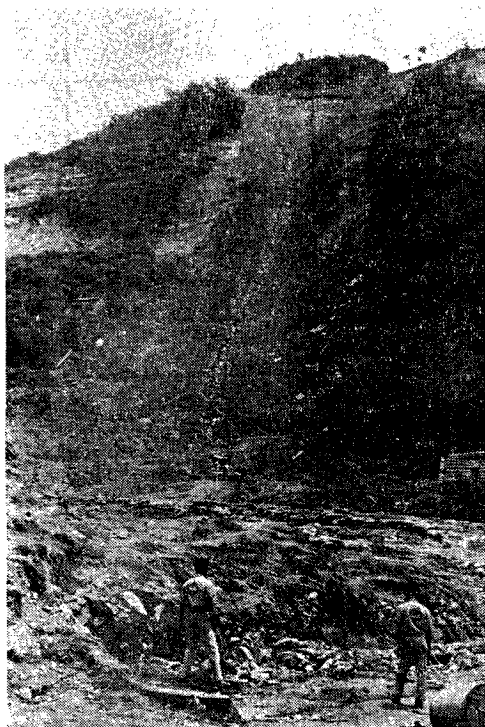
これらはいずれも溪流沿いに土砂が流れた場合ではなく、平面的な斜面から突発的に崩壊土が落下した場合を対象としたものであり、とくに市ヶ原の崩壊地の状況は Photo. 1 に示されている。

Photo. 1 The landslide at Ichigahara in Kobe city. The slope profile is shown in Fig. 6.

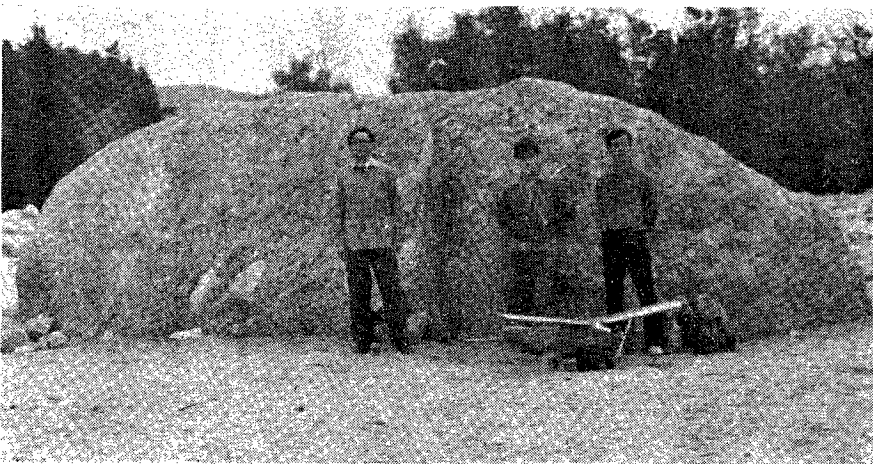
Photo. 3 A radio-controlled model aeroplane for the special photo survey and a large concrete block (10m×2m×4m) which flowed down in the distance of 800m along the valley from the broken dam. This large block is looked in Photo. 2.

撮影に利用した模型飛行機は **Photo. 3** に示されているが、この背景の巨石状の物体は 800 m 程上流にある砂防堰堤が破損したコンクリートのブロックで約  $10\text{ m} \times 4\text{ m} \times 2\text{ m}$  の大きさで当時の水勢の強さを示している。

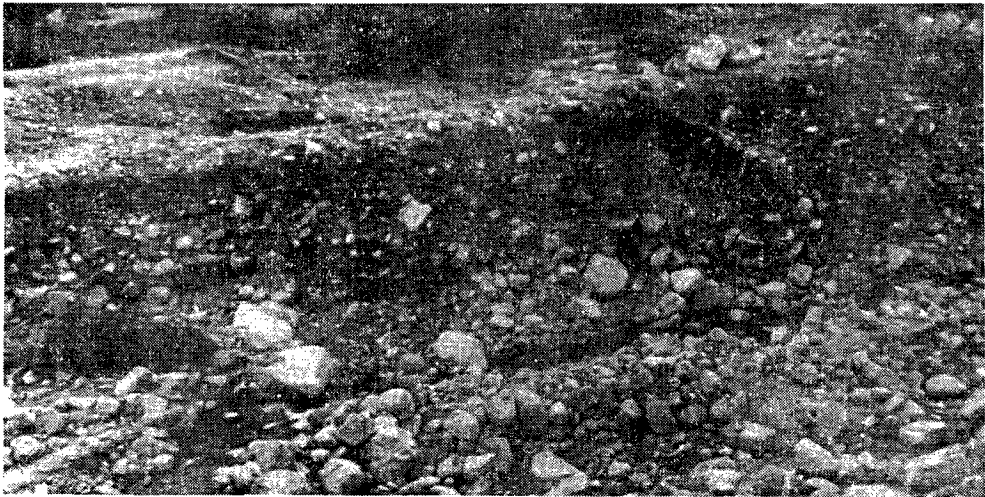
ただこのような礫の供給については **Photo. 4** に示すように渓流沿いの側方に浸食された断面に多くの巨礫が見出され、上流の山腹崩壊地点から流れて来なくて、比較的近い所から供給されたものと考えられる。このような渓流にもとから存在していた礫の直径分布と扇状地に流出した礫の直径分布の比較などによって、さらに礫の移動の機構を検討する必要がある。

Photo. 4 Lateral erosion along Tsubeta river showing the source of boulders.
