## 新潟県中越地震による地盤被害 ～地形と地質の影響～

北田奈緒子\*・伊藤浩子\*・井上直人\*\*・三村衛・大塚悟\*\*\*

\* 財団法人 地域地盤環境研究所

### 要 旨

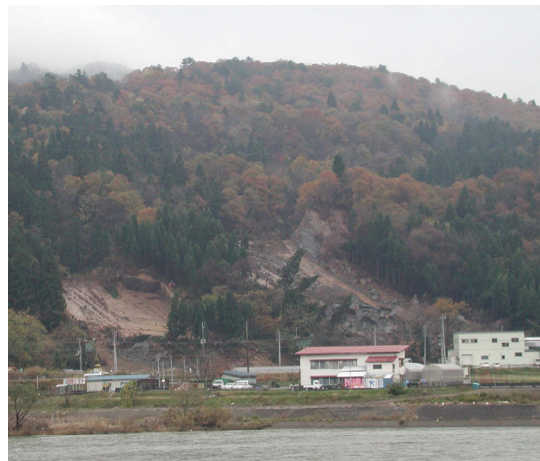
Photo 1 Slope collapses at Yokowatari area

現地調査では、典型的な層すべりが見られる斜面崩壊地における地質調査を行い、その性状などを把握した。Photo 1,2は小千谷市横渡付近で見られた典型的な層すべりの斜面崩壊地を示す。ここでは、白岩層の砂質泥岩が主体となった流れ盤の山地が火山灰層をすべり面として斜面崩壊を起こしている。
