## バングラデシュを襲来したサイクロン ” Sidr ” による被害について

### 要 旨

## **Damage of the cyclone “Sidr” in Bangladesh in November, 2007**

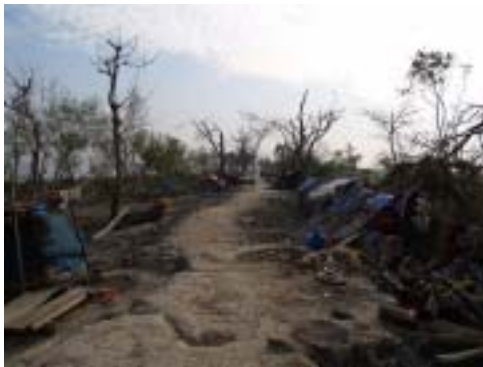
Fig.2 Barracks on the embankment of the Baleswer River in the Bagherhat District

2007年12月27日現在、バングラデシュ政府の災害管理機関(Disaster Management Bureau, 2007)の発表では、死者3,336人および行方不明が871人、破損した家屋が約152万戸、被災者の総数は890万人に及ぶことが発表されている。バングラデシュの南西部ベンガル湾沿岸に集中している。とくに、世界遺産にも認定されている世界一のマングローブの林である「シュンドルボン」の東にあたるバゲルハット県、ボルグナ県とボツアカリ県で、死者・行方不明の数が全体の約7割に達している。Fig.2はバゲルハット県のサランコラ村の被害である。この村はベンガル湾に流れ込むバレスワル川の沿岸の西岸の堤防を越える高さ約5-6mの高潮や高波が発生したため、本来守られるべき住宅や田畑で大きな被害が出て、付近の家屋は全滅した。堤防の上にバラックを建てて生活していた。

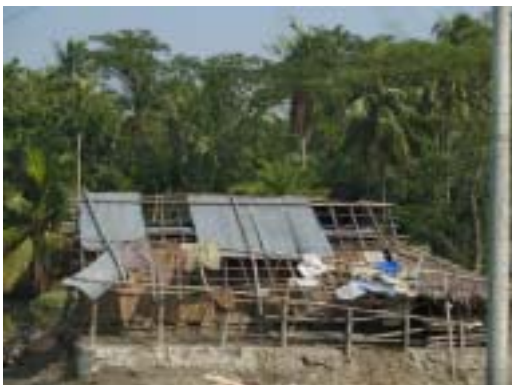
Fig.3 Damaged house in Sharankhola

Fig.3は家屋の被害でのようすを示す。バングラデシュの農家の家は盛り土をした上に簡単な柱を組んで、屋根はトタン葺き、壁は竹を編んだ構造であり、十分な基礎もなくほぼ自重のみで支える。このため、強風や高波などに対しては大変脆弱な構造である。今回のサイクロンのような  $70\text{ms}^{-1}$  に達するような強風や高波、高潮では簡単に破壊されてしまった。

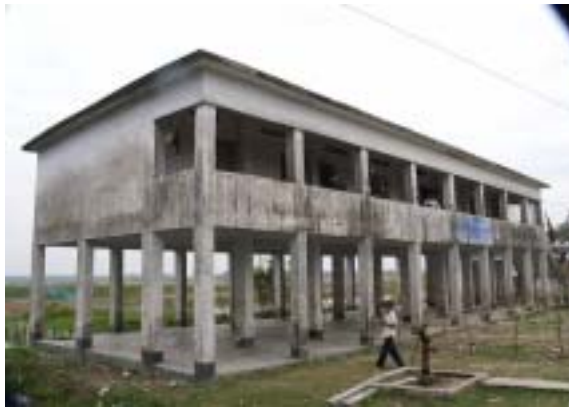
Fig.5 Cyclone shelter

今回の被害は、1970年11月の30万人ないし50万人、1991年4月の約14万人の死者数に比べると、今回は格段にその数は減った。サイクロンの強さや規模は1970年、1991年(Hayashi, 1991)のものに比べても、最低気圧や最大風速はほぼ同じ程度であった。その大きな理由として、1991年のサイクロンによる大災害の後、各国の援助によって、Fig.5のような高床式のサイクロンシェルターが約2000個建設され、避難場所としてうまく機能したことが上げられる。しかしながら、その数はまだまだ不足している。被災地の現場では、避難しようとした人々を十分に収容しきれなかったこと、一部のサイクロンシェルターはすでに老朽化していること、管理不行

き届きのためシェルターが開かなかったことなどが被災者への聞き込み調査でわかった。また、1991年以降、今回ほどの大きな災害をもたらすようなサイクロンが上陸せず(Hayashi et al., 1997), 当時の記憶が忘れられてしまったことと、2007年9月に津波予報が出たものの、実際には発生しなかったことなどの事情から避難しなかった人たちに、多くの死者が出た。また、ベンガル湾付近のケプパラで建設中のレーダサイトを Fig.6 に示す。このレーダは運用前であったが、建物はほぼ完成していて、付近の住民500名以上が避難することができて、日本の援助に大変感謝している。
