## 九章 小豆島の土石流災害

### 1 はじめに

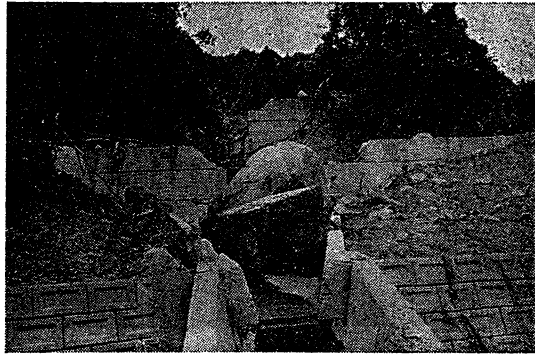
- ③ 1974年災後構築された堰堤および流路も1976年災で破壊された。岩ヶ谷地区。

一九七四年災で崩壊直撃型の土石流を出した溪谷から、一九七六年に再び同じ型の土石流が出て被害を受けた典型例であることが注目される。

しかし、細かくみると、前災の際に崩壊した場所そのものは後災ではほとんど崩れていない。後災をもたらした崩壊は前災と同じ谷口につながる別の山ひだに生じたものである。したがって、災害の免疫性は成立しなかったが、崩壊の免疫性はここでは存在していた。
