# 平成30年7月豪雨による災害の総合研究 — 平成30年度科学研究費補助金（特別研究促進費） —

## 要 旨

「平成30年7月豪雨」について、①数日にわたり広域的な豪雨を継続させた線状降水帯の発生成明、②大規模な洪水災害を引き起こしたメカニズムの解明、③多発した土砂災害におけるメカニズムの解明、④防災情報の住民への伝達と避難の実態解明、⑥都市開発の歴史と災害リスクの変遷に焦点を絞り、研究組織を構成し、研究調査を実施した。ここに、得られた研究成果について、その一部を報告する。

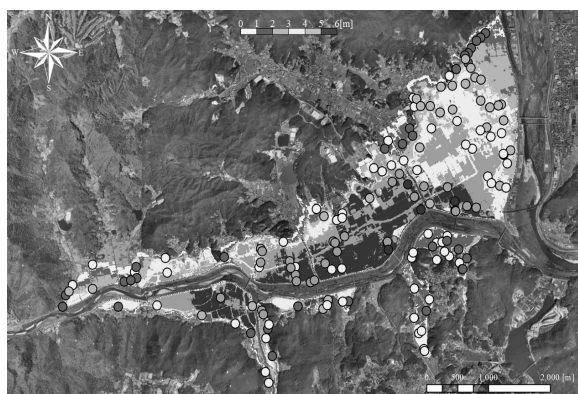
岡山県内では7月3日～7月8日にかけての総雨量は県内全域でほぼ300mmを超えた。雨量規模は3時間雨量で10～30年確率、24時間雨量で50年確率となり、岡山県では至上稀に見る大雨を記録した。倉敷市真備町を流れる小田川では3.4km左岸と6.4km左岸において洪水流の越水により堤防が決壊した。小田川の支川である末政川、高馬川、真谷川も決壊し真備地区全体の27%が浸水する大水害となった。最大浸水深は5.38mで小田川周辺では4mの箇所が多くあった。高梁川と小田川では合流部付け替えによる治水事業が計画されている。改修前の現況河道と改修後の計画河道を対象とした今次洪水の再現計算を実施した。現状では合流部で背水現象が発生し小田川の水位が上昇するが、改修後は背水現象が発生せず小田川の治水安全性に効果があることが示唆された。

図 12 岡山県倉敷市真備地区における浸水深分布 (水工学委員会・合同調査結果)

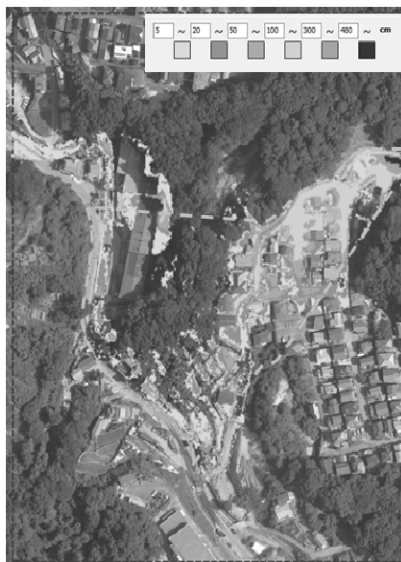
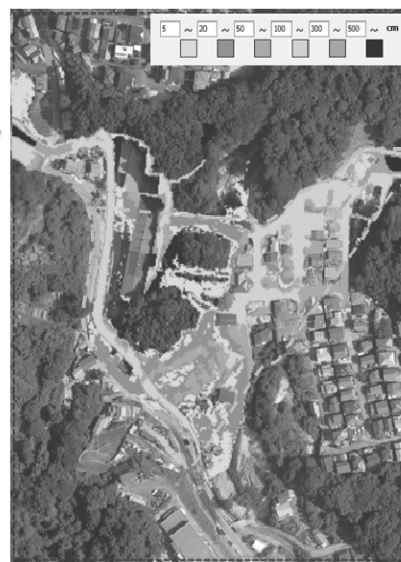
図 25 溪流 13 についてのシミュレーション Run4-1 の結果  
(左: 土砂堆積, 右: 最大痕跡)

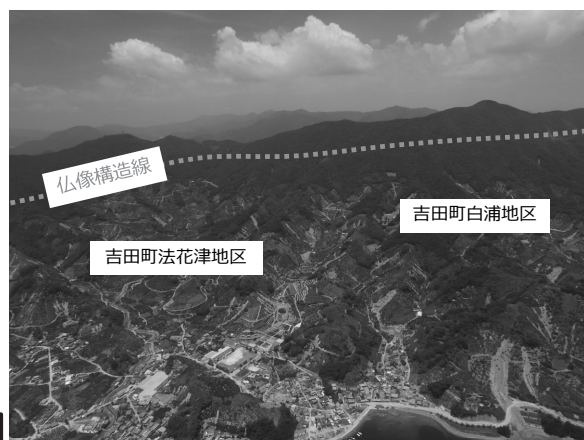
写真 1 発生直後の斜め空中写真 (航空機から撮影 (千木良雅弘氏提供))

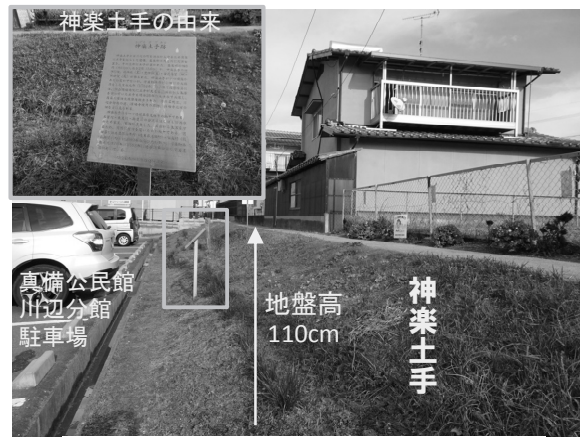
岡山県倉敷市の真備町は、1687（貞享4）年の洪水を始め、1852（嘉永5）年まで、矢田川（現在の小田川）と高梁川の氾濫による大洪水は13回を数え、浸水深も1丈7.8尺（約5.5m）に達することが度々あり、今回の洪水による最大浸水深は著者らの現地調査から5.9mであることから、この規模の洪水が頻繁に発生していた「水害常襲地」であったことがわかる。江戸時代に交通の要衝であった川辺宿を守るため、「神楽土手」と呼ばれる土塁の内堤を川辺宿の周囲にめぐらし、明治26年の大洪水で決壊し、川辺の町が壊滅的な被害を蒙るまで、川辺宿を何とか洪水から守っていた。小田川北岸の水害リスクが高い低平地は水田が広がり、1925（昭和元）年や1965（昭和40）年でも住家が徐々に増えているものの、大きな変化は見られない。しかし、農地転用の面積が1970（昭和45）年には26.3ha、同49年が22.5ha、同50年が11.2haとわずか3か年で60haと急増し、人口は、1965（昭和40）年に13,225人であったものが、1980（昭和55）年には20,899人と7,000人強も増加しており、高度経済成長期における戸建て需要の増大により農地を宅地に転用して、住宅建設、「新住民」の転入によって人口が増加していた。現地での浸水痕跡調査から、これらの低平地の農地を転用した宅地では3～6m弱の浸水被害に見舞われており、旧真備町役場（現在の真備支所）、玉島消防署真備分署、真備図書館、倉敷まきび支援学校などの公共機関も甚大な浸水被害が生じていた。公助としての役割を担う公共施設において被災後の復旧が大きく遅れ、住民等への対応に大きな支障をきたす結果となった。

写真 2 真備公民館川辺分館の駐車場脇に現存する「神楽土手」

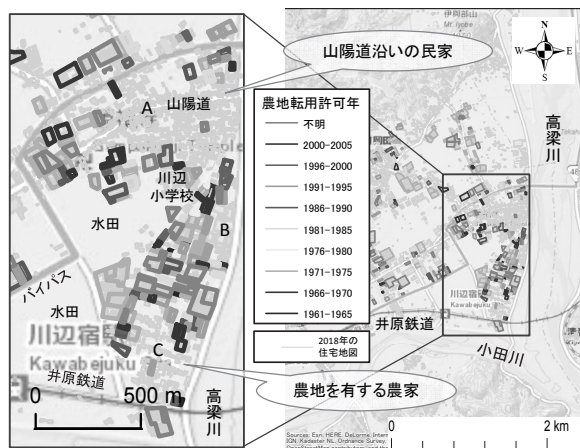
図 38 真備町川辺地区における農地転用の変遷
