## ネパール・パタン地区の歴史的組積造建物を対象とした ゴルカ地震による固有振動数低下要因の検討

2015年4月25日にカトマンズの北西約80kmを震源とするゴルカ地震が発生した。カトマンズ・バレーの主要都市の一つであるパタンでは、旧王宮広場の組積造建造物が倒壊するなどの被害が生じた。本研究が対象とする2階建ての組積造建物は、旧王宮広場から徒歩5分ほどの距離にあり、集会所として利用されている。倒壊は免れたものの、目視調査により、建物内の数カ所にひび割れが確認された。また、ゴルカ地震前後に行われた微動計測により、建物の固有振動数が低下したことも明らかになっている。本研究では、地盤の常時微動のH/Vスペクトル比により補正した集会所地点の地震動を、集会所の数値解析モデルに入力した地震応答解析により、建物の固有振動数の低下要因を検討することを目的とする。

# **Investigation of Natural Frequency Reduction Mechanism of a Historic Masonry Building in Patan following the 2015 Gorkha Earthquake in Nepal**

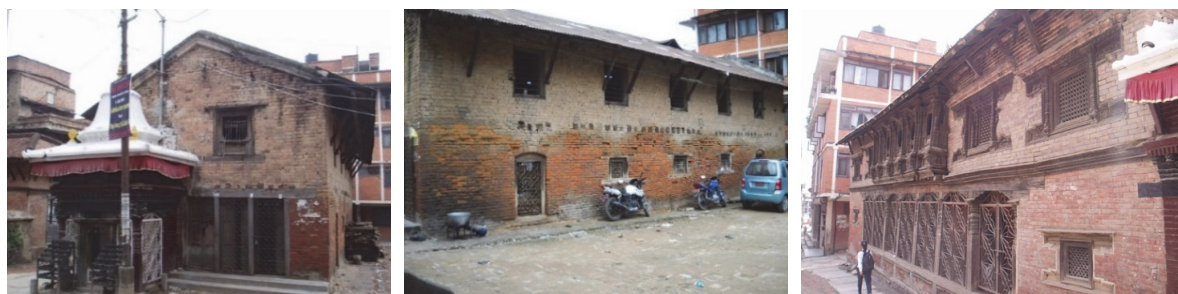
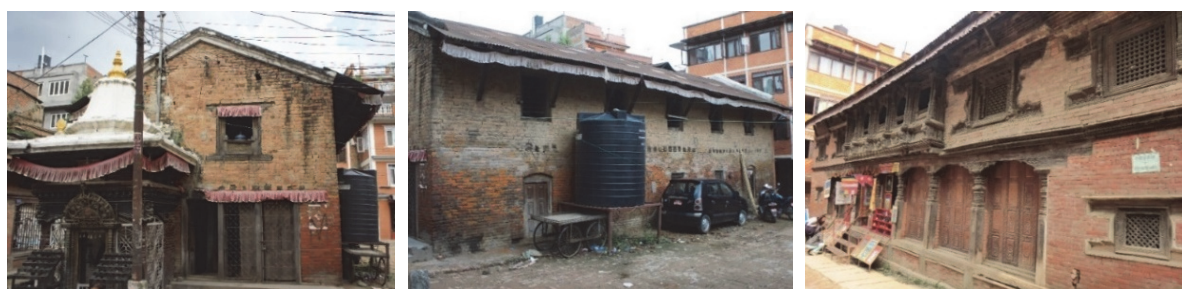
図1 ギルカ地震前後の建物の外観（左：南側，中：東側，右：西側）

図1(a)は地震前の、図1(b)は地震後に撮影した外観である。外観の比較では、地震によって生じたと思われる損傷を確認することができなかった。図2は、地震後の目視調査によって発見した建物内のひび割れ状況である。左が北側、上が東側である。地震前の建物内写真がないため、地震前から存在したひび割れなのか、地震によって生じたひび割れなのかを判断することができないが、図2に挙げたひび割れは比較的新しいひび割れに見えた。例としてD1に確認できたひび割れを図3(a)に示す。D2にも同様のひび割れを確認した。D1～D2に延びる薄い壁は長手方向の壁が面外方向へ変形するのを抑制するため、D1とD2にひび割れが生じたのではないかと推察される。薄い壁と屋根の境界にもひび割れを確認した。同

(a) 地震前（2009年11月3日）

(b) 地震後（2016年3月5日）

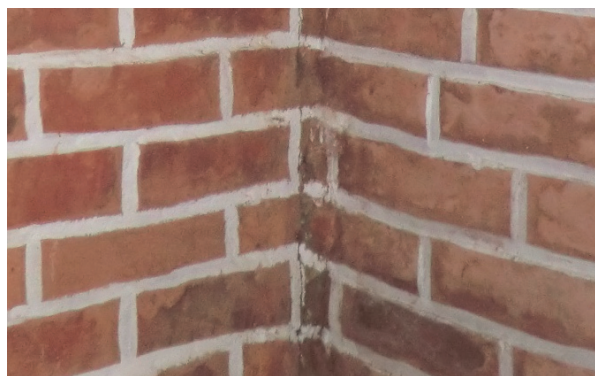
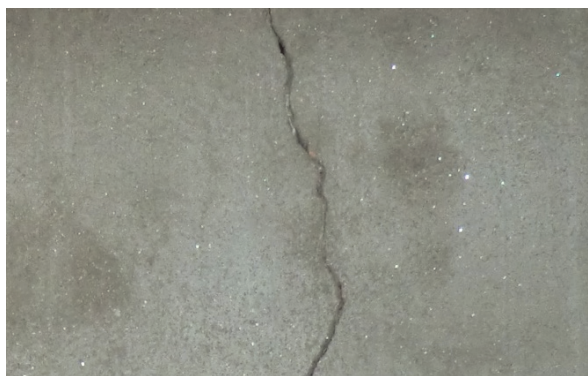
図3 ギルカ地震後の調査で発見した建物内のひび割れ写真

様に、1階の西側（図2(a)の下側）にも薄い壁（緑色の●と●を結ぶ壁）がある。残念ながら、1階の西側に入る許可が得られなかったため、この空間のひび割れ状況は調査できていない。しかし、1階の北東角の小部屋（図2(a)の左上の小部屋）において、図3(b)に示すようにD3の位置にひび割れを確認したことから、D1やD2に見られたひび割れが、緑色の●の位置にも発生しているのではないかと推察される。

(a) D1に生じたひび割れ

(b) D3に生じたひび割れ

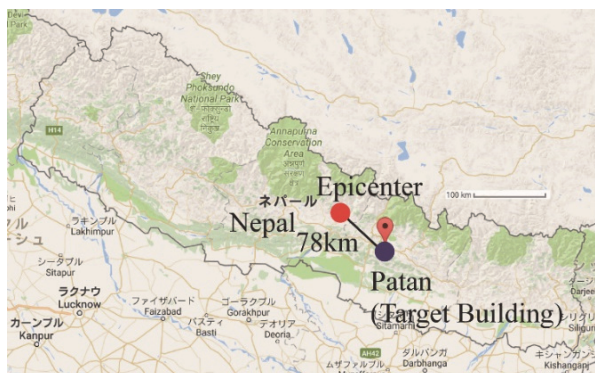
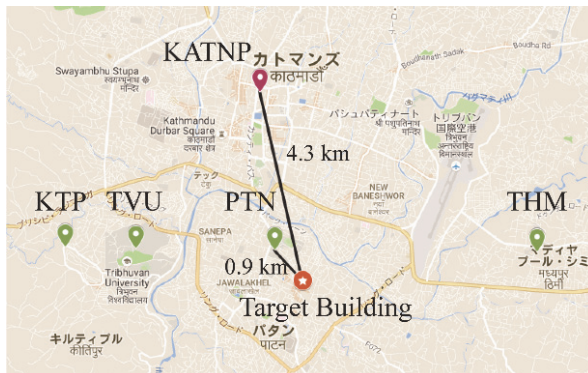
図4 ギルカ地震の震源および強震観測点と対象建物の位置関係 (Google Map<sup>13)</sup>に加筆)

図4(a)に、ゴルカ地震の震源と対象建物の位置関係を示す<sup>13)</sup>。対象建物は、震源から南東側に約78km離れている。図4(b)に、対象建物と強震観測点の位置関係を示す。KATNPはアメリカ合衆国地質調査所(USGS)<sup>14)</sup>の強震観測点である。KTP, TVU, PTN, THMはTakaiら<sup>15)</sup>により設置された強震観測点であり、このうち対象建物に最も近いのはPTNである。図5に、KATNPとPTNで観測された加速度波形を示す。KATNPのNS, EW, UD方向の最大加速度は、162 cm/s<sup>2</sup>, 155 cm/s<sup>2</sup>, 184 cm/s<sup>2</sup>である。PTNのNS, EW, UD方向の最大加速度は、151 cm/s<sup>2</sup>, 128 cm/s<sup>2</sup>, 133 cm/s<sup>2</sup>である。

(a) 震源と対象建物の位置関係

(b) 強震観測点と対象建物の位置関係
