# 由良川支川における氾濫災害の 現地調査と再現計算

**Key Words:** inundation, field survey, numerical simulation, gate operation

## FIELD SURVEY AND NUMERICAL SIMULATION OF FLOOD INUNDATION FROM TRIBUTARIES OF YURA RIVER

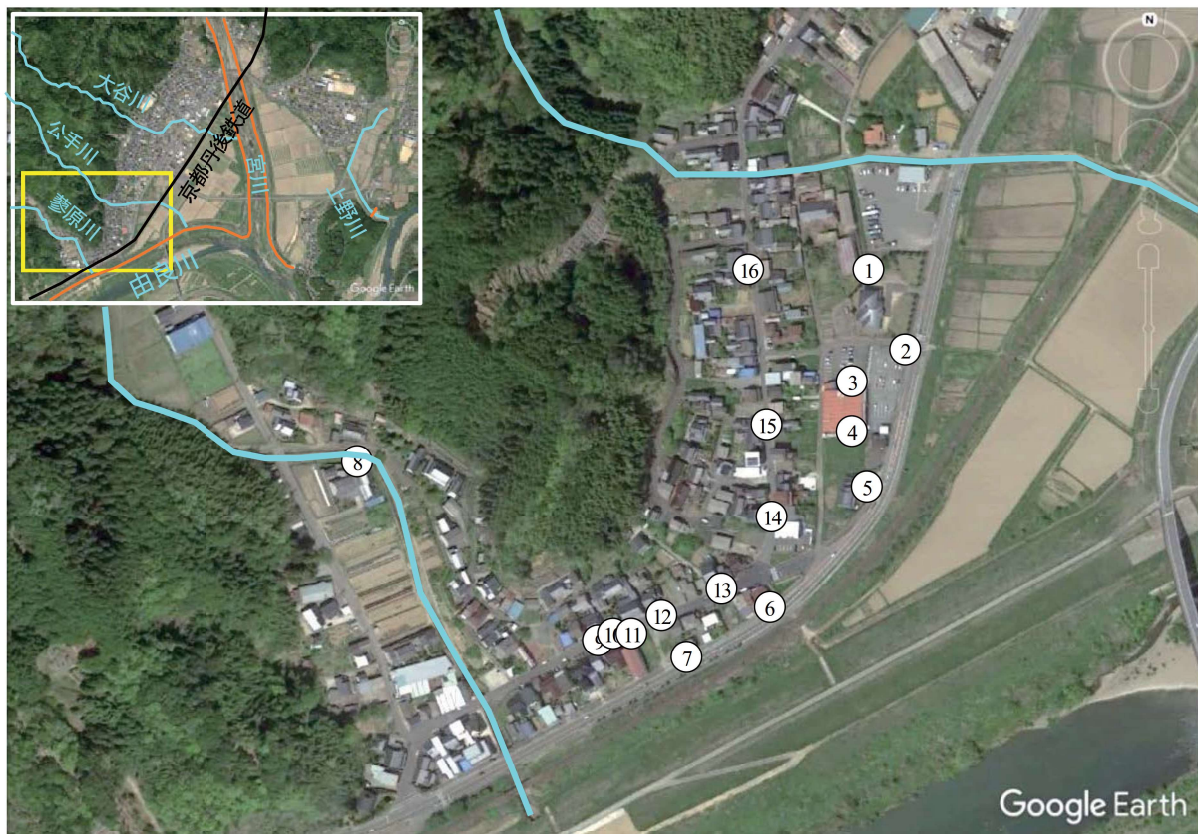
図-1に浸水痕跡を計測した地点を、表-1にその浸水痕跡深を示す。表-1には、該当地点の国土地理院発行の基盤地図情報 標高モデル（5m）の値と、それから推定される浸水位をあわせて示す。

図-1 浸水痕跡の計測地点

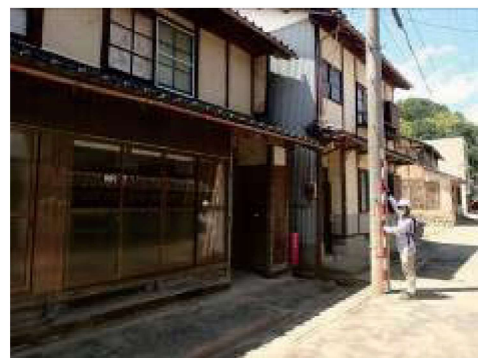
浸水域は、蓼原川、公手（くで）川、大谷川周辺からあふれた氾濫水により、由良川に沿った標高の低い住宅地ならびに京都丹後鉄道の軌道の南東側の水田地域に広がっている。住宅地で最も浸水深が大きかったところは2.7mに達しており、住宅の1階部分が水没していた（図-2）。国土地理院の基盤地図情報標高モデル（5m）の値と浸水痕跡深を加えた推定浸水位はおおよそ14.0m前後

図-2 2.7mの浸水痕跡が見られた住宅

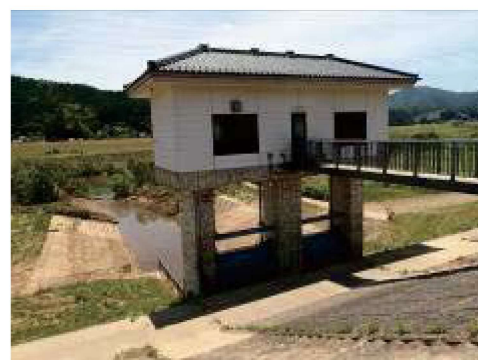
図-3 蓼原川樋門

となり、氾濫水は水位がほぼ水平な状態で湛水していたことがわかる。蓼原川、公手川、大谷川がそれぞれ由良川、宮川に合流する地点においては、樋門（図-3）はあ

るものの排水施設がないため、行き場を失った支川洪水があふれて氾濫したものと予想される。ただし、宮川より東側については、上野川が由良川堤防を通り抜けるカルバートに樋門がなく、由良川の水位上昇に伴い由良川の洪水がそのまま堤内地にあふれて浸水したものと考えられる。

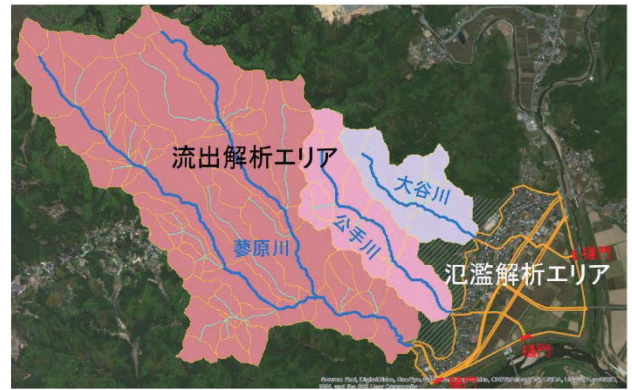
図-4 に、上流部において用いた河道と分割した斜面を示す。ここでは、国土地理院の基盤地図情報標高モデル

図-4 上流部の流域分割と氾濫解析対象エリア

ル（5m）を用いて流域分割した。蓼原川、公手川、大谷川の各下流端で得られた洪水流量を、下流部の平面 2 次元氾濫解析の流入境界条件として与える。

本節では、数値解析により、蓼原川とその周辺で発生した氾濫現象の再現計算を試みる。用いたモデルは、著者らと同様に、対象領域を上流部と下流部に分割し、上流部での流出解析ならびに洪水解析により洪水流量を解析し、それを境界条件として下流部の平面 2 次元氾濫解析を行うモデルである。ただし、本解析では土砂の流出・堆積は考慮しない。解析対象範囲は、上流部は蓼原川、公手川、大谷川の各流域、ならびに下流部は由良川堤防と宮川堤防に囲まれた範囲とする（図-4）。

図-4 に示す範囲を対象として、三角形非構造格子に分割した。格子分割の際には、蓼原川、公手川、大谷川の河道のほか、国道 175 号線と京都丹後鉄道の軌道が周囲よりも高い連続盛土構造物となっているため、境界を抽出して考慮した。この各解析格子に、国土地理院の基盤地図情報標高モデル（5m）を用いて標高を与える。なお、河床高は現地調査で簡易に計測した掘り込み深さとして、蓼原川は周辺地盤より 1m（蓼原橋より上流）または 3m（蓼原橋より下流）、公手川ならびに大谷川は周辺地盤より 1m 低い標高を各河川格子に与えた。国道 175 号線と京都丹後鉄道の軌道の標高は、国土地理院の
