## 2011年東北地方太平洋沖地震による浦安市での液状化被害の調査

東日本大震災 液状化 被害調査

Investigation of liquefaction damage in Urayasu city caused by  
the 2011 Tohoku-Pacific Ocean EarthquakeKota Katsumata, Kohji Tokimatsu  
Shuji Tamura, Hiroko Suzuki

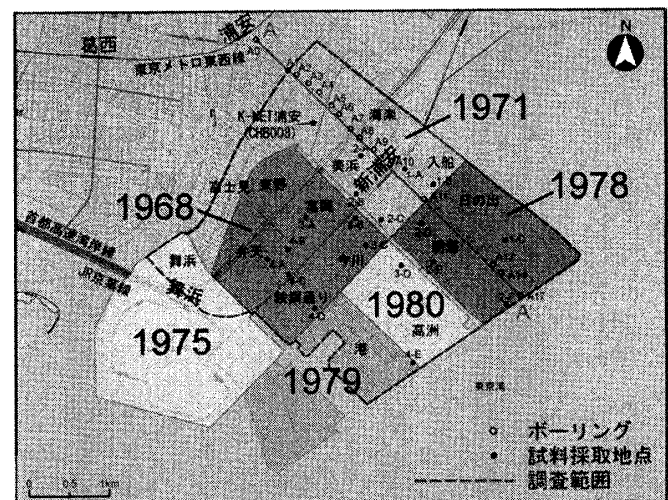
2011年東北地方太平洋沖地震は三陸沖深さ24km(暫定値)を震源とするマグニチュード9.0の巨大地震であり、震源域は岩手県沖から茨城県沖までの広範囲に及ぶものであった。この地震により東京湾沿岸部の地域では広範囲にわたり液状化が発生し、特に埋立て地区では深刻な被害が発生した。図1は本研究で調査を行った千葉県浦安市の地図と、各地区が埋め立てられた年代を示している<sup>1)</sup>。1975年までの第一期埋立て事業で完成した地区には住宅、商業施設、公共施設などが多く存在している。一方1980年までに行われた第二期埋立て事業で完成した地区には、高層マンション、大学、ホテル、倉庫などが多く存在している。

図1 調査範囲と埋立て年代

本研究では地震直後の3月12, 13, 15~17, 20日に千葉県浦安市を対象に液状化被害調査を行った。この調査では図1に点線で示した範囲で噴砂の有無、杭基礎構造物周辺の地盤沈下量、直接基礎建物の傾斜角、歩道の被害などを観察または計測した。

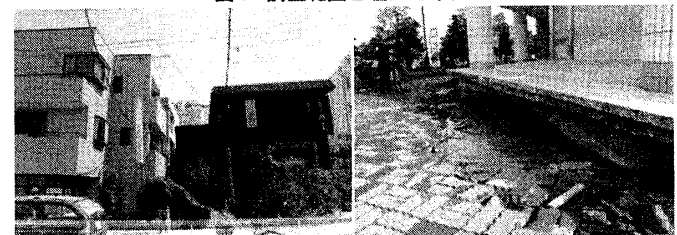
調査範囲内では直接基礎建物の傾斜・沈下(写真1)、地盤沈下(写真2)、噴砂(写真3)、マンホール、非常用貯水槽、地下駐車場等の地中埋設物の浮上(写真4)、道路の陥没、上下水道の破損、電柱の転倒などが数多くみられた。

写真1 傾斜した建物

写真2 地盤沈下

特に液状化被害のひどかった地域は日の出、入船、美浜、今川、弁天などであった。日の出や入船では住宅が軒並み傾斜・沈下し、その傾斜角は2度以上に及ぶものもあった。住宅地である美浜地区では北東および南西で著しい液状化が発生していたが、中心部では大きな被害はみられなかった。また明海地区の大型店舗周辺では50cm程度の地盤沈下がみられたが、道路を隔てたマンション地帯では大きな沈下はみられなかった。弁天地区では住宅地で建物の傾斜や大量の噴砂が生じたが、隣接する団地内ではみられなかった。このように、近接するエリアでも被害の程度が大きく異なることがあった。また海に近い南東の地域では比較的被害の小さい場所が多かった。この地域には高層マンションやホテル、倉庫などがあり、建物を建設する際に地盤改良が行われていた可能性がある。なお、調査範囲全域において建物取り付け部の配管や塀などの非構造材には損傷がみられたが、上屋の構造的被害は認められなかった。

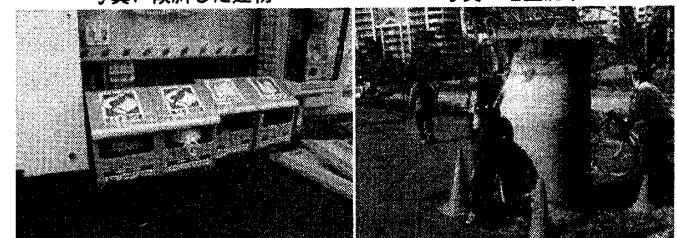
写真3 噴砂により埋没したゴミ箱

写真4 浮き上がったマンホール

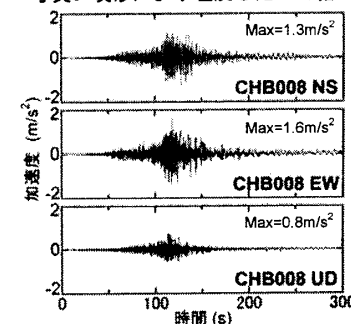
図2に防災科研のK-NET浦安(図1星印)で観測された加速度時刻歴を、図3に速度応答スペクトルを示した。最大加速度は $1.7\text{m/s}^2$ (水平二成分合成値)であり、周辺では震度5強を記録している。なお、地震計が設置されている場所では液状化の被害はみられなかった。

図2 K-NET 浦安の強震記録

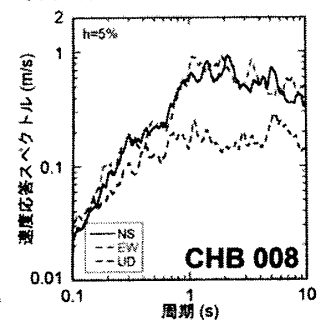
図3 速度応答スペクトル

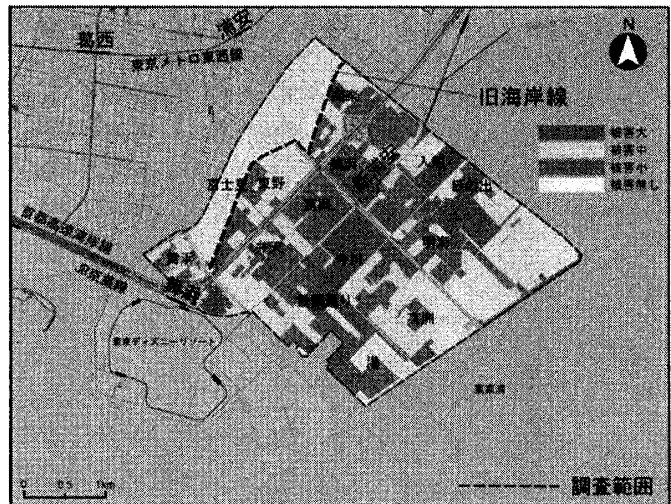
調査結果をもとに液状化被害の程度を色分けにより示した液状化マップを作成した(図4、暫定版)。図から、1968年当時の海岸線より北側では液状化被害が認められず、埋め立てられた地区内でのみ被害が発生していることがわかる。また埋立て地区内でも被害の程度にコントラストがみられ、液状化による被害が発生していない場所があることがわかる。

図4 液状化マップ(暫定版)

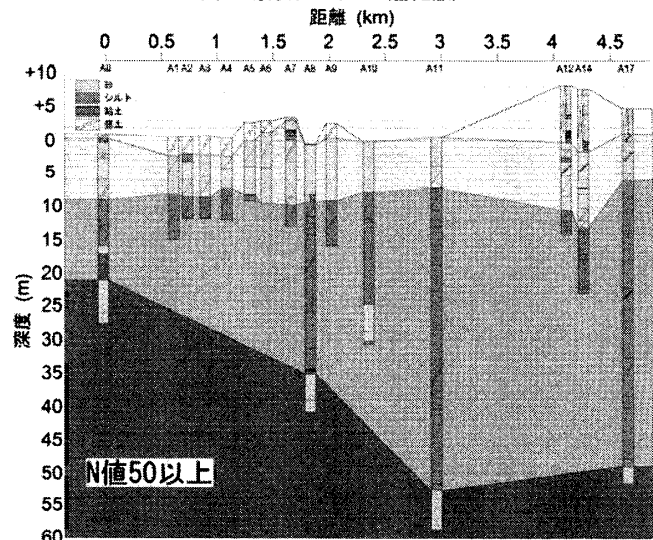
図5に図1のA-A'ラインに沿う地盤柱状図を示した<sup>2)</sup>。海に向かってN値50以上の工学的基盤が現れる深度が深くなっており、埋立て層厚や標高も場所により異なっていると考えられ、それらが被害状況と関係している可能性がある。

図5 A-A'ラインの地盤柱状図

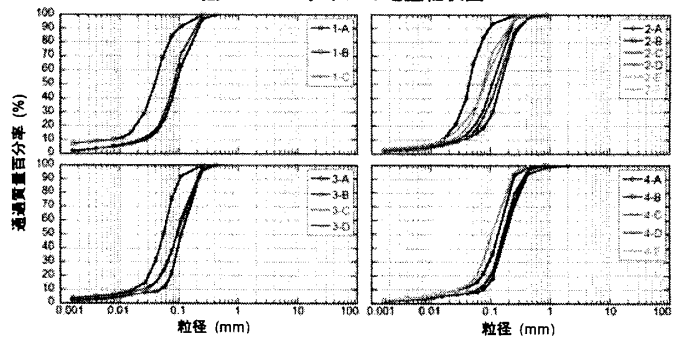
図4には図1に黒点で示した場所で採取した噴砂の粒度分布を示した。どの試料も細粒分含有率が約30~70%と高く、細粒分が多い砂が液状化していた可能性がある。

図6 採取した噴砂の粒度分布

- 5) 採取した噴砂の細粒分含有率は高く、細粒分を多く含んだ砂が液状化した可能性がある。
