# 流木に関する実験的研究

## EXPERIMENTAL STUDY ON WASHED TIMBERS

by Shōhei ADACHI and Atsuyuki DAIDŌ

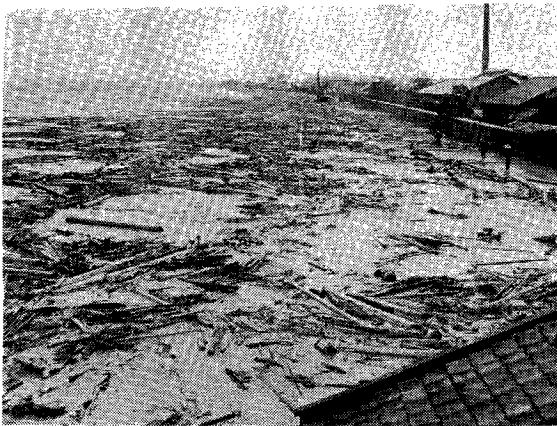
(1) 流木堆積の過程 流木が橋脚に堰止められる現象の第一の要素は流木の形状、寸法である。実際の橋梁に堆積した流木の一本一本を丹念に調査することは不可能でないにしても、きわめて困難な仕事であり、また現在そのような資料は全く得られていない。しかしながら数多くの災害の写真から、流木の大部分は奔流にもまれて原形を失い、個々ばらばらの素材の群と化してしまうと判定することができる。もちろん流下距離の短い橋梁流失材などには、原形を保っているものもあるが、これらは構造物自体の流失を防ぐことが先決問題であるから除外してよいであろう。写真-1は昭和28年7月18日の洪水における有田川河口付近の流木の実例を示したものである。

Photo. 1 Washed timbers in the Arita river (1953. 7. 18)

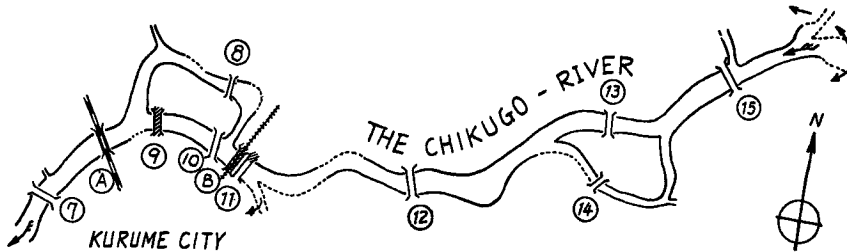
たとえば筑後川本川久留米市において、小森野橋が流木によつて全面的に支間を閉塞され、一挙に流失しており、また西鉄筑後川橋梁は全支間の半分以上を閉塞され、その流木堆積量は、実に2万石と推定され、橋体自体の破損とともに上流左岸堤防の溢流破壊を生じた。しかし両橋の上流あるいは下流地点には全く被害をうけなかつた橋梁もあり、それらの架橋位置とそれぞれの橋梁支間割りを示すと、それぞれ図-9および表-3のようである。

Fig. 9 Sketch of the Chikugo-river near Kurume city

まず⑩西鉄筑後川橋梁に堆積した流木は、そのすぐ上流150mの地点にある⑪宮の陣橋を通過したものでなければならない。したがつて⑩の流木堆積は右岸の15.24m径間4連から始まり、この部分の支間閉塞によつて水位が堰上げられた結果、さらに30.48m径間3連にまで堆積が拡がり、その影響は上流の⑨にまで及んで、その20.48m支間3連の流木堆積を誘発したものと考えられる。この⑩西鉄筑後川橋梁から⑮筑後川橋までの間には、流失橋梁はなく、また二、三の小支川の合流があるけれども、いずれも流木を多量に流下するほどの規模をもっていない。さらにこの区間に発生した堤防の欠壊はかなり大規模ではある

が、破壊時間から推して、下流側の⑩に流木が堆積するまでの間は、この区間における流木流量は同程度であつたと考えてよく、少なくとも下流が上流側より流木が多いということはない。したがつてこの区間の無被害橋梁は、流木の疎通能力という点において、⑩西鉄筑後川橋梁に優つてはいるはずである。これらの橋梁の支間割りについて、まず最大支間長を比較すると、⑩がとくに短いとは認められないが、しかし各橋梁の短い方の支間を比較すると、⑩の15.24 m×5連に対して、⑪は20.48 m×6連、⑫は22.95 m×2連、15.30 m×2連、⑬は22.95 m×2連、また⑭は15.00 m×7連、10.00 m×7連であつて⑮筑後川橋を除いては、⑩西鉄筑後川橋梁が流木疎通に対して不利であると認めることができよう。⑯神代橋の流木堆積推定80石と報告されていることはまた、この区間における当時の流木量に対する限界支間長が15.00 mから20.00 mの間にあるであろうことを示唆している。⑮筑後川橋については流木堆積の記事が報告されていないのであるが、この橋梁の主要区間は60.40 m 4連であつて、他の橋梁の主要区間が高々30.00 m程度であるに比べて、いちじるしく長大であり、短支間の部分には当然若干の流木堆積があつたであろうけれども、流木の大部分が長大支間の部分を流下し、特筆されるべき流水阻害がなかつたものと推定される。なお⑭鎮西橋の支間はかなり短いのであるが、これは図-8に示すように本川に架設されたものでなく、旧河川にあるから、流木量が少なく無被害であつたと考えられる。

つぎに④小森野橋の被災状況をみると、流木が全支間を閉塞し、最高水位時より5時間も早く全流失している。この橋梁は老朽木橋でもあつたが、その支間割りは10.00 m×33連である。このすぐ上流点にある⑩久留米大橋は最小支間25.00 mで無被害となつている。また下流側については、次の④国鉄筑後川橋梁の状況が不明であり、⑨の流失材がどのような経路をたどつて流下したか判定しにくい、その下流にある⑦豆津橋は最小主要支間22.00 mで無被害である。この区間については、⑩西鉄筑後川橋梁によつて流木が貯溜されているから、前区間に比べて支間閉塞の限界はやや小さいと予想できるが、橋梁の数が少ないから、10.00 mないし20.00 mという以上に細かい数値を推定することができない。
