## 戦後の風水害の復元(1)

——枕崎台風——

### RECREATION OF TYPHOON DISASTERS IN POSTWAR JAPAN (1)

——MAKURAZAKI TYPHOON——

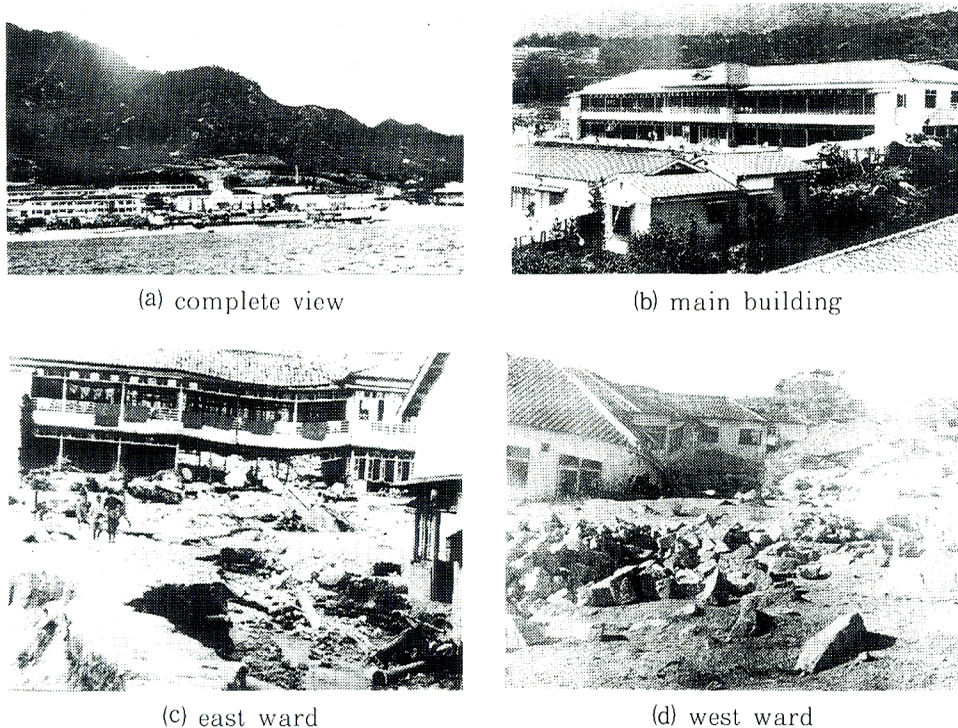
Photo 1. Oono Army Hospital.

設があり、病理試験室や解剖台を2台備えた病理解剖室も備わっていた。その位置は瀬戸内海の宮島と向かい合っており、景勝の地であって、いつから陸軍に移管されたかは明かではないが、移管はこのような理由によるところが大きいと述べられている。病院の建物の配置は、Photo. 1からわかるように、中央と左右の翼の三流れになっている。中央には木造本館（2階建て）に続いて山手へ連なる2病棟と病理検査室などが並んでいる。東西の両翼には数棟の病舎が並列して建てられており、これには結核患者が収容されていた。中央の病棟には枕崎台風来襲時に原爆の被爆者を約100名収容していた。
