## 近年の地質災害から学んだこと

### What We Learned from Recent Geohazards

千木良雅弘

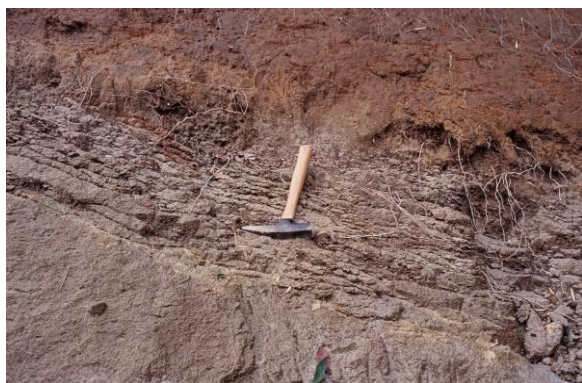
1998年福島県南部豪雨災害:災害の発生した地域では, 火砕流凝灰岩が気相晶出作用を受け, トリデイトが岩石の基質を構成するようになっており, それが独特の風化帯構造を形成していた(Chigira et al., 2002). つまり, 強風化部の基底付近では岩石が斜面に平行な薄い板に割れて, 劣化し, 崩壊しやすい構造が形成されており(Fig. 3), その部分から上の土層がすべった(Chigira, 2002). このような風化帯の構造はこの岩石に特有であり, この災害に関連する研究がなされるまで知られていなかった. この岩石は風化によって自ら崩壊しやすい構造を形作るといえる.

Fig. 3 Exfoliation of vapor-phase crystallized ignimbrite due to weathering (Chigira et al., 2002).

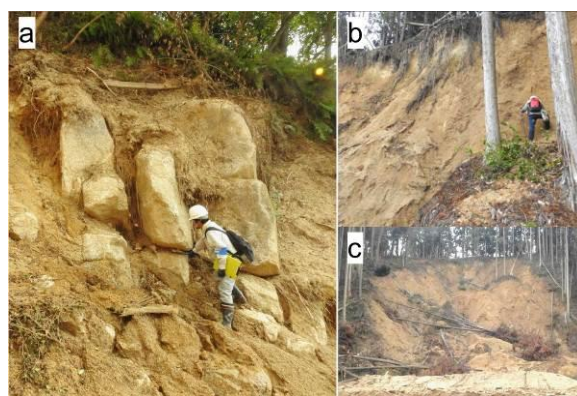
Fig. 7 Landslides in granitoid areas induced by rainstorms. A: Landslide of core stones and gruss during the 2018 Western Japan rainstorm. B Upper portion of a landslide induced by 2017 northern Kyushu rainstorm. The tree below a person slid together with the underlying saprolite. C: Overview of the landslide B.

2018年西日本豪雨災害の時には、広島市安芸区野東地区と広島県安芸郡熊野町川角地区で、球状風化した花崗岩が崩壊し、その中に含まれたコアストンの巨大岩塊が崩壊土石の破壊力を増し、被害を甚大なものにした。また、2019年台風19号豪雨災害時には、宮城県丸森地区でも、同様の斜面崩壊が発生した。これらは、Fig. 6, 7に示すように、コアストンの間のマサが地中侵食によって抜け出してコアストンが不安定となり、マサとともに崩壊したものであった。類似した崩壊は、2017年九州北部豪雨災害の時に花崗閃緑岩地域で多発した。さらに、2017年九州北部豪雨災害時には、元の構造を保つ花崗閃緑岩のマサが付加さ5-6mに至るまで崩壊した事例もあった(Figs. 6, 7b,c)。このような厚い風化帯は豪雨では
