## 7 営繕工事・災害復旧工事 (2018 年度)

### 7.1 飛騨天文台

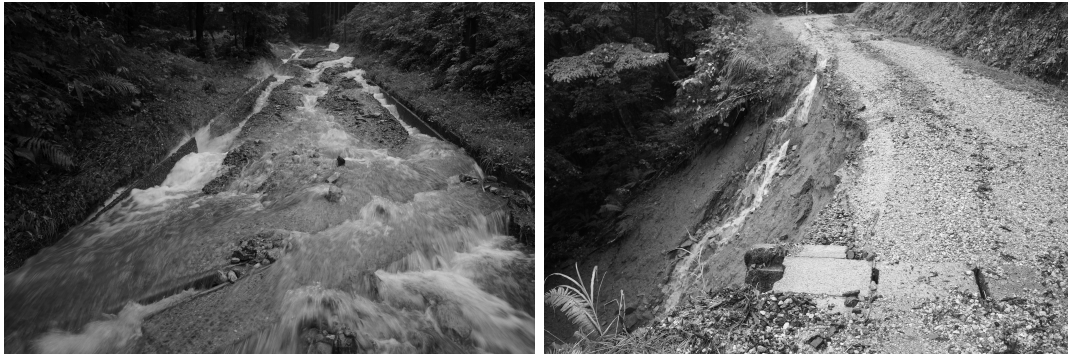
2018 年 (平成 30 年)6 月 28 日から 7 月 8 日にかけて、西日本を中心に北海道や中部地方を含む全国的に広い範囲に豪雨災害をもたらした平成 30 年 7 月豪雨により、飛騨天文台では専用道路が大きな被害を受け、路面流出、法面崩落、路肩崩落、など各所に大きな被害を受けた。

専用道路の調査を行うが、専用道路中間付近で道路が大きく路面流出しているため、自動車の通行が不可能となっていたことから、応急的な復旧工事を業者に依頼し路面修復作業を依頼したが、降雨が有るため危険と判断し、作業は実施せず。

天候が回復したため応急工事を実施。台内に取り残されていた職員などを下山させた。

災害復旧工事には現地査定などを経て、工事金額などを決定する必要があるが通常数カ月を要する。毎日使用する専用道路であることから、学内経費を認めて頂き職員が通勤することに支障がない状況の復旧工事を実施することとなり、路面不陸整正、崩落個所の布団かご積工法による路肩補強工事 (3 か所) について実施された。残りの工区については、次年度に 2 期工事として実施される予定である。
