## 阪神・淡路大震災—防災研究への取り組み— 地震による都市域地盤の崩壊と災害の巨大化

佐々恭二

## Earthquake Induced Ground Failures and their Disaster Magnification Mechanism in the Metropolitan Area

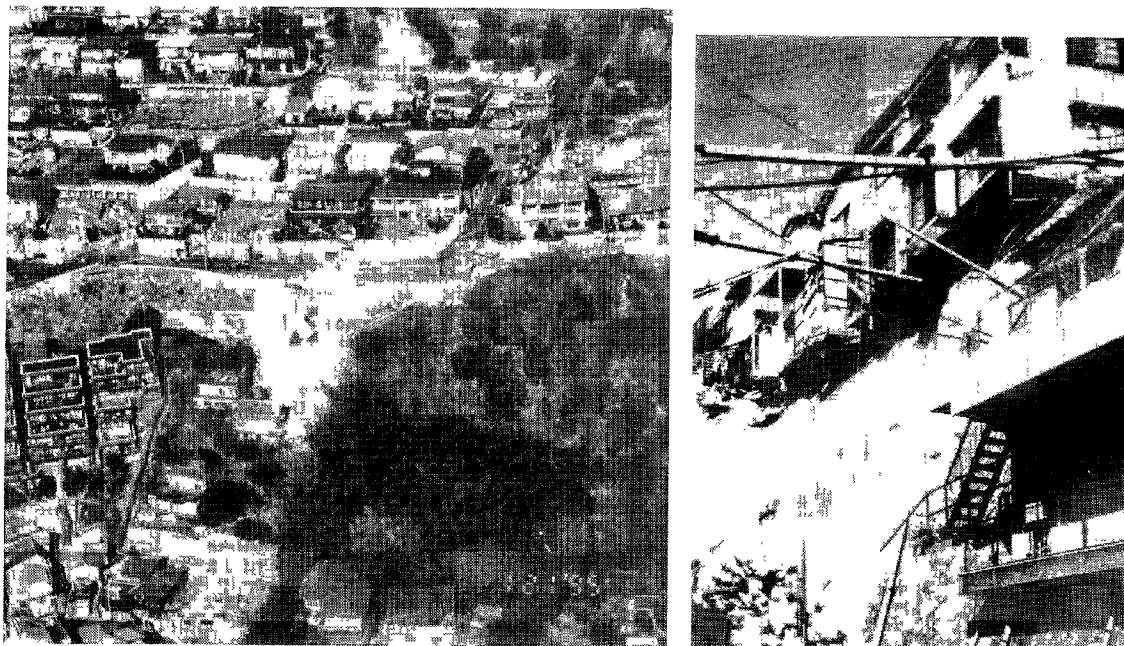
Photo 2 Short moving rapid landslides

阪神間には住宅が密集し、急崖に密接した所も開発されている。**Photo 2-A)**は断層崖の上の段丘堆積地域を開発した大規模な住宅団地の末端部の盛土部分の崩壊であり、移動距離は**Photo 1-A), B)**の地す

べりほど大きくないが、移動速度が速いため人家3戸が全壊した。また、住宅団地の広い範囲にわたって地すべり性のクラックが現れたため、419世帯、1,359人に避難勧告が出された。現在、地すべり対策事業が行われている。**Photo 2-B**)は、住宅の擁壁の倒壊により、家が空に突き出している状態である。崩壊としては深さも規模も極めて小さいが、居住する人にとっては重大問題であり、都市域での地盤崩壊災害の特徴と問題点を示している。

A (Left): A slope failure of embankment road in Kobe city, Hyogo Prefecture (taken by K. Sassa)

B (Right): Failure of retaining walls in Kobe city, Hyogo Prefecture (by the Hyogo Prefectural Government)

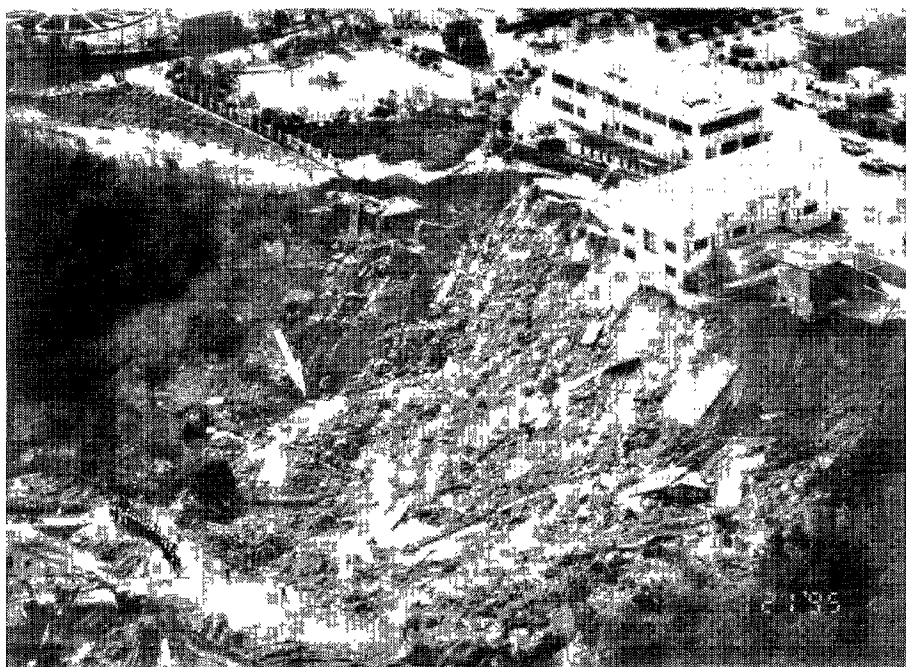
**Photo 5**は、仁川地すべりの発生域の状況である。地すべり後の地下水のしみ出しによる崩土の二次的流動と水たまり(矢印の部分)が見られ、斜面内のすべり面以上の位置に地下水面が存在していたことを示している。災害発生直後より兵庫県砂防課、防災研究所によって現地調査、観測が実施されて来た。**Fig. 2**は、仁川地すべりの発生前の地形図に地すべり範囲、サンプル採取地点(S1)、調査ビット掘削地点(P1, P2)、ボーリング地点(B-n)などを書き込んだもの、**Fig. 3**にボーリング調査、測量に基づいて推定された仁川地すべりの中央地質断面A-A'、**Fig. 4**に災害発生後、ボーリング掘削し2月10日以降より観測を開始した地下水位観測結果を示す。

Photo 5 The source area of Nikawa landslide (taken by K. Sassa on 21 January 1995)  
A white arrow points the standing water on the secondarily moved debris due to flow-out of the ground water from the head scarp
