## 栃尾小学校での雨量観測と湧水観測

京都大学 防災研究所 技術室（穂高砂防観測所 勤務）<sup>A</sup>

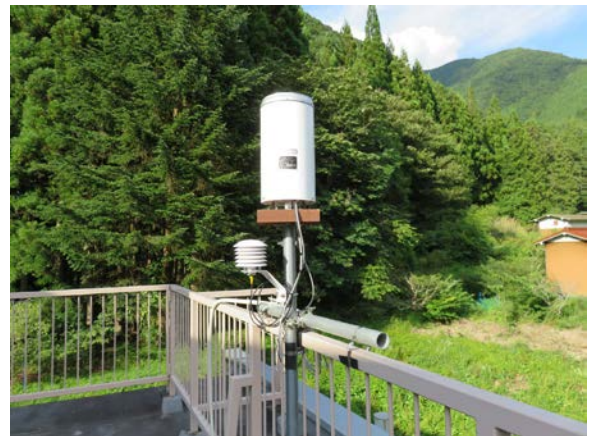
写真 1 雨量観測

雨量観測は、小学校の屋上を借りて、転倒ます雨量計と気温計、湿度計を設置している（写真1）。観測機器の下にはロガーボックスを設置し、ロガーから屋外用ケーブルを職員室の外壁まで配線してケーブルの

取り込み口から職員室内に取り込んでいる。また、途中ベランダを通っているが、児童が引っかけの事が無いよう外側に配線している。

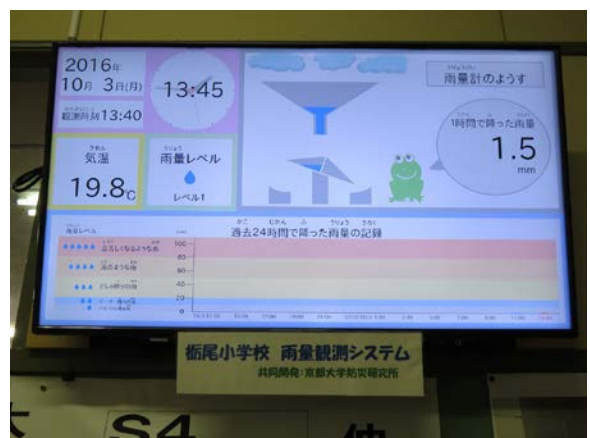
写真 2 雨量観測モニター

職員室内にはデータ取り込みとモニター出力の為にサーバを置かせてもらっており、そこから廊下側に設置したモニターにて観測状況を見られるようにしている（写真2）。雨量計の反応があると、転倒ますが動く毎にモニターのますも転倒するアニメーションを付けており、児童にも定期的に見てもらえるような工夫をしている。

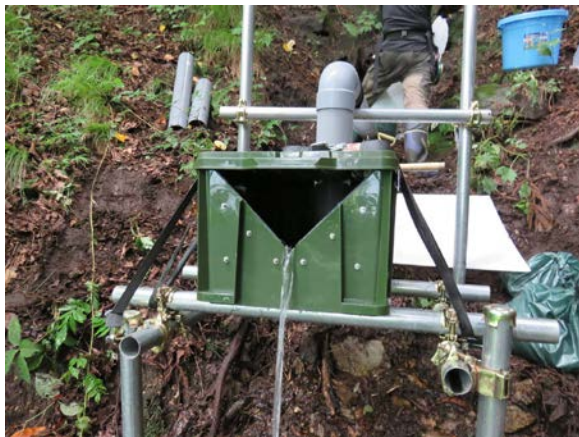
写真 3 湧水観測

湧水観測は、小学校裏山の標高 950m 地点の湧水地に地権者の許可を得て水路を作成して観測している（写真 3）。水路は、湧水地の直下にセメントで堰を作成し、塩ビパイプを通して、コンテナ BOX 内に水を通している。コンテナ BOX は V 字型に切り出し、下流側に水位計を設置している。また水位計は、開始当初は確認の為、1 分間計測に設定し 30 日前後でもう 1 つの水位計と交換している。

また、9 月に入ると落ち葉が多くなり、パイプの入り口を塞ぎ止めてしまった事で、コンテナ BOX に湧水を取り入れる事が出来なくなってしまう、水位が下がり正常なデータを取得できなかった。改善策として、湧水地からコンテナ BOX を覆うように波板で屋根を

設置した。屋根設置後は、ほとんど落ち葉が入る事が無く、データも安定している為、改善出来たと考えている。
