## 2004 年三重県宮川村および徳島県木沢村の斜面崩壊プロセス

2004 年は多くの台風が日本に上陸し、各地に甚大な土砂災害を引き起こした。ここでは、その中から台風 10 号による徳島県木沢村および台風 21 号による三重県宮川村（現大台町）での斜面崩壊等の土砂移動現象に着目して、それらの発生メカニズム、土砂移動現象の特性などについての調査結果と解析結果について述べる。とくに、現地で観測された段階的崩壊プロセス、地下の集水構造と土砂移動の関係、崩壊過程の違いによる天然ダムの規模の違いについて焦点を当てて報告する。

### Slope Failure Process in Miyagawa Village and Kisawa Village in 2004

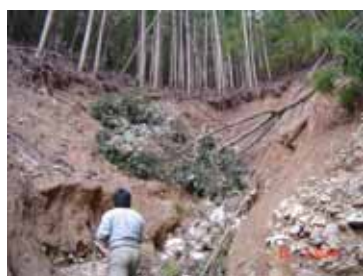
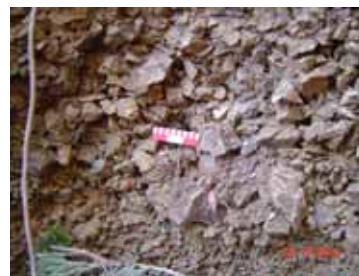
Photo 2 A tributary of the Kirara River

(a) Collapsed area

(b) Soil structure

(c) Colluvium layer

Photo 2(a)は雲母谷の支川において発生した土砂移動の上流端の様子を示したものである。この崩壊面上流側にはほぼ平衡形状の斜面が続いている。(b)は侵食面の土層構造、(c)はそこに見られた透水性の高い崩積土層を示したものである。Fig.4 は土砂移動の上端の侵食部付近の縦断形状と土層の構造、図中の断面 2 の崩壊前後の横断形状、それより下流の河道断面 1 の崩壊前後の横断形状を示したものである。崩壊面付近の縦断図は河道方向に引き伸ばした図になっているので、実際にはもっと切り立った崖になっている。

このような侵食現象には、写真に示したような崩積土層が重要な役割を發揮したものと推測される。Fig.4 によると土層構造は、50cm 程度の森林土壌の下に 1.5m 程度の細粒成分からなる土壌があり、その下に 2m 程度の礫と砂の混ざった層がある。さらにその下 1m 程度の厚さで礫からなる層がある。Photo2(c)はその礫層を示したものである。すなわち、崩積土は粒径 5cm 程度の礫と砂、
