# 寺内ダムの流木捕捉量の把握と 下流河道の洪水被害軽減効果の評価

平成 29 年 7 月九州北部豪雨では流木被害が特徴の 1 つであったが、寺内ダムを有する佐田川流域では目立った被害が見られなかった。本報では、豪雨直後に寺内ダム上空で撮影された画像から、貯水池に貯留した流木のサイズや体積を簡易に推定する手法を示すとともに、貯水池内の流木の空間分布を明らかにした。また、ダムがなかった場合（洪水調節がなく橋脚に流木が集積したとき）に氾濫が生じた可能性を数値計算により検討した。

## Estimation of Driftwood Trapping in the Terauchi Dam Reservoir and its Mitigation Effects on Downstream Flood Damages

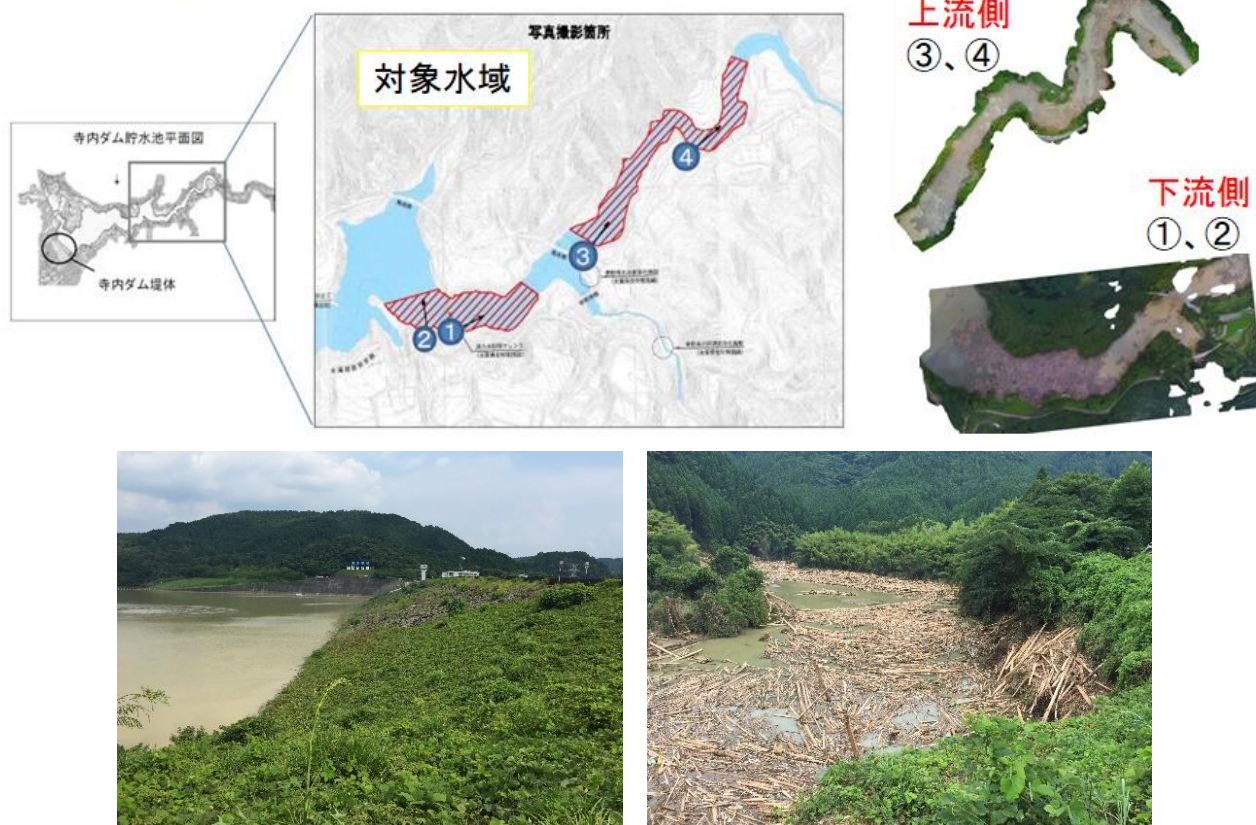
図-1 寺内ダムにおける流木の集積状況（上：集積範囲，下左：貯水池下流，下右：貯水池上流）

豪雨から約2週間後の平成29年7月19日に、寺内ダム貯水池上空においてドローンによる高度100m以上の撮影が行われた。流木の大部分は貯水池の上流末端から河道域に集中しており、貯水池上流域の網場に到達した流木もみられたが、網場の下流側で流木は水面にまばらにあるか全く見られない状態であった（図-1）。なお、取水ゲートに流木は到達せず被害はなかった。

貯水池上流域においても特に流木が集中していた2箇所を中心にドローンによる撮影が行われた（図-1）。上
