## 活断層による岩盤の損傷と深層崩壊

## Relationship Between Bedrock Damage Caused by Active Faults for Deep-Seated Landslides

【報告書（概要）】

課題名：「活断層による岩盤の損傷と深層崩壊」

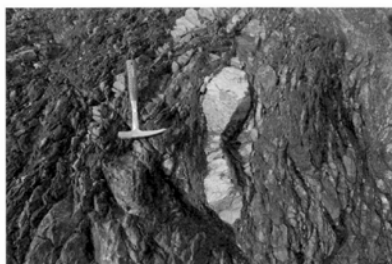
写真1-1 典型的なブロックインマトリクス構造  
泥質基質の中に砂岩がブロックとして含まれ、その厚さは膨らんでいる。薄くなった部分に層理面に直交方向の石英脈が多数生じている。  
(紀伊山地四十帯)

我が国にはプレート運動に伴って日本列島に付加された付加体 (accretionary prism) が広く分布している。付加体の典型的な地層は、破断層 (broken beds) と呼ばれ、地層が切れ切れになったものや、泥質の基質の中に他の岩石のブロックが含まれているようなもの (ブロックインマトリクス, block in matrix) である (写真1-1)。後者は混在岩 (mixed rock) とも呼ばれるが、ブロックとして砂岩以外の玄武岩や凝灰岩など異質な岩石が含まれるものを混在岩という場合が多い。ブロックの中には100mオーダーの大きさのものもある。混在岩が幅尺2万5千分の1地形図に図示できるようなスケールを持つ場合、メラランジュ (melange) と呼ばれる。破断層はプレートの沈み込みに伴って形成されるテクトニックなものと、海底地すべりによって形成されるノンテクトニックなものがある。いずれにしても、小規模な断層面が発達し、それ沿いに岩石が磨かれ、滑りやすくなっていることが多い。わが国に分布する堆積岩の内中生代や古生代の地層にはこの破断層が非常に多く、むしろ整然とした地層の方が少ないともいえる。

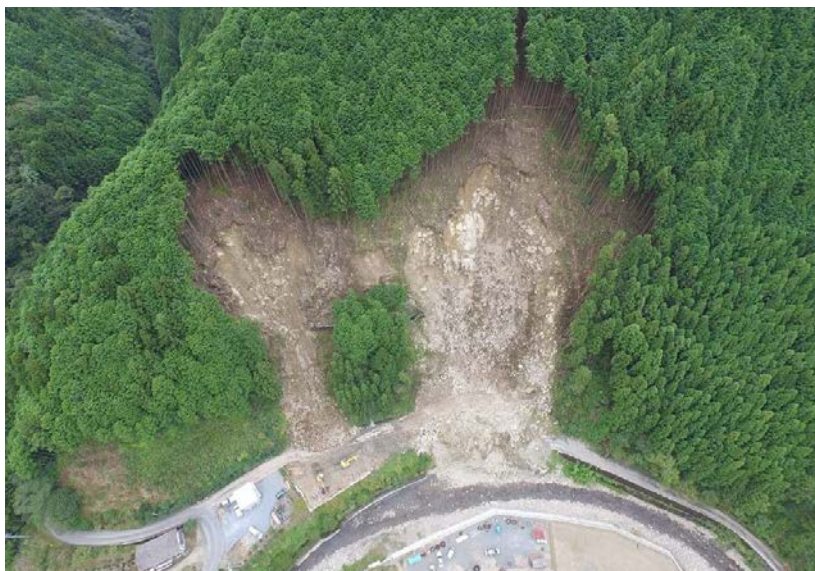
平成26年（2014年）8月の台風12号から続けて襲来した台風11号により崩壊、さらに9月に崩壊拡大。崩壊の背後に亀裂あり。
