## 1998年中国長江の洪水災害について

### 要 旨

1998年の7月から8月にかけて中国の長江で大洪水が発生した。洪水の原因は異常な豪雨にあるが、亜熱帯高圧帯が長江に沿って移動し、下流の洪水流出と上流のそれとが重疊したこと、洞庭湖・ポーヤン湖の容積が減少したために洪水調節能力が低下したこと、洪水の疎通能力を低下させるような輪中や建物が堤外地に多数造られたこと、河床上昇により洪水規模の割には水位が高くなったこと等により、長期間の高水位を持続し、本川堤防の決壊や輪中堤の決壊、多数のパイピングや漏水等が発生した。ここでは、今回の洪水の原因と特徴、被害の概要、長江の治水計画、洪水対策等について報告する。

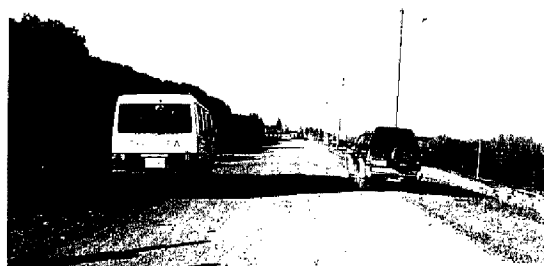
Photo 1 Jingjiang great dyke

現在の堤防は1954年の洪水水位を基本として計画されており、背後地域の重要度に応じてTable 3に示すように3種類の規格が設けられている。Photo 1に示す荊江大堤は第1類であり、弱点となるような箇所には写真にあるように堤内地に水防用の石材と樹林帯が常時準備されている。長江本堤は基本的には第1類であるが、武漢や九江(Jiujiang)では十分な堤防断面を取れないためにパラペットや高さ4m程度の洪水防御壁が土堤やコンクリート護岸の上に築造されている。武漢では堤内と堤外とを行き来するためにPhoto 2に示すようなゲートが所々に設けられており、コンクリート製の角落としをはめ込み、土嚢を周辺に積んで止水している。

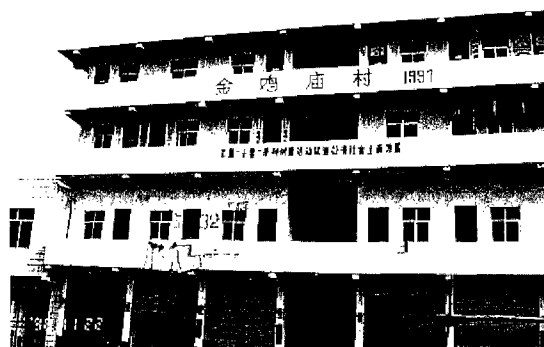
Photo 3 Safety building in the Jingjiang diversion zone (Gonggan City)

も約30万人が住んでいる。安全区とは分洪区の中をさらに堤防で囲ってここに住民を集中して居住させる区域である。安全区以外では分洪によって浸水するため、所々に安全楼と呼ばれている避難所が設けられており、緊急用の食料や飲料水などが蓄えられている。Photo 3は荊江分洪区内の公安（Gonggan）県で見た安全楼であり、2階の窓の上に洪水痕跡のVマークと水位値42.00mが記されている。

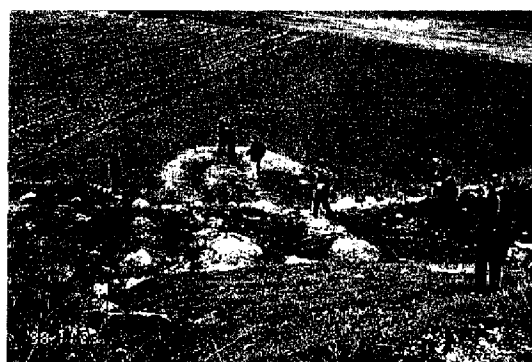
Photo 5 Sediment deposition due to piping at the base of a dyke (Yueyang)

長期間に亘り高水位となったため、堤防基部でのパイピングが数千ヶ所で発生した。Photo 5は長江の支川で岳陽県小毛家湖にある新塘河（Xinqianghe）の堤防で発生したパイピングであり、堤防基部で噴き出した土砂が円形状に堤内地で堆積していた。こ

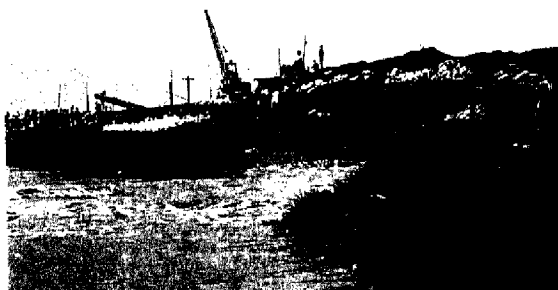
Photo 10 Breach of a dyke at Jiujiang

江西省の水利庁は200人程度で土嚢積み等に対応したが効果はなく、ついに14時頃に約6mの幅で決壊した（Photo 10）。その後約800人の軍隊が派遣されたが、15時頃には決壊口は40mに拡大し、最終

的に60mに達した。決壊口からの流出流量は約300～400m<sup>3</sup>/s程度であった。この決壊による氾濫が生じるより以前の8月2日に54年の最高水位を上回る

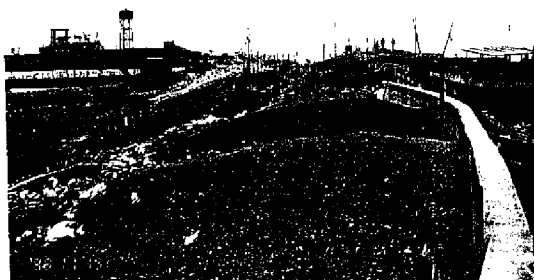
Photo 12 Breach point after the disaster at Jiujiang

決壊後、旧河道の埋め立て地の上に 24 時間で 2 次堤を築くとともに、池を埋め立て、製鉄所周辺に第 3 次堤防を建設して安全を期した。結局、この破堤氾濫で新興市街地の  $7\text{km}^2$  のうち、 $6\text{km}^2$  が浸水したが、死傷者は出なかった。現地調査に訪れたときには現場は Photo 12 のような状況であった。同写真の右には長江本堤のパラペットが見える。また、写真中央部奥には本堤の盛り土部分が見え、左上の白い帯状のものが 2 次堤である。Photo 13 は本堤の盛り土部分を掘削した跡であり、砂質シルトでできた旧堤の上に同質のシルト層で 1m 程度嵩上げし、さらにその上に粘土による嵩上げをしていた。
