# 三 隅 川 の 洪 水 災 害

## FLOOD DISASTERS IN THE MISUMI RIVER

——Flooding and Damages of Houses——

By *Yoshiaki* KAWATA and *Hajime* NAKAGAWA

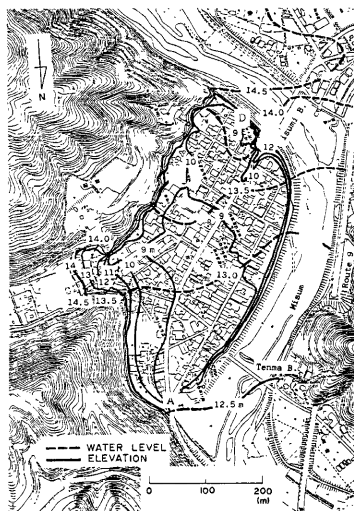
**Fig. 3** は三隅地区における地盤高を T. P. を基準として 1 m 間隔で示したものである。これより、下流の霞堤 (図中の点 A) から三隅町役場 (同 B) 付近までの三隅地区の約 2/3 は 9 m の等高線に囲まれており、かなり平坦であることがわかる。しかし、三隅町役場から三隅大橋 (同 C) にかけては、商店街である大橋通りに沿って勾配が約 1/50 と急になっている反面、この付近の最低地盤高位置が浄水場付近 (同 D) であることからわかるように、この道路から離れた所では町役場付近より地盤が低くなっており、逆勾配のところ

Fig. 3 Distribution of altitude and observed inundated water level in Misumi district

も見うけられる。このことから、三隅大橋付近で溢水した場合、大橋通りを中心とした地区でかなり流速が大きくなると推定される。

三隅地区のほとんどの住民が町役場に避難したので、浸水状況の詳しい経時変化は明らかではない。同図より大部分の地域で 4 m 以上の浸水深が記録されているのがわかる。また、破堤地点から三隅川の本堤沿いに浸水深が 3 m 以上を記録している。これはほとんど堤内地の微地形に対応しており、卓越流向もほぼこれに沿っている。前出の Fig. 3 に洪水痕跡調査から得られた等水位曲線も図示してある。これから、等水位曲線が大橋通りやそれに平行して通っている道路と直角に交差せず、斜めに横切り、流水が Fig. 5 に示すような方向に流れたことを表している。この原因としては微地形によるもののほか、つぎのことが挙げられよう。すなわち、三隅大橋付近の右岸の堤防欠壊に伴って、大橋通りに沿って主流が流下したことは、この通りに流木等が多量に堆積した状態を示した Photo 2 から容易に想像される。しかし、流下方向にたとえばコンクリート構造物などの不動のものがあれば、流木等の漂流物はその前面で堆積し、より流水に対して障害物になる。このため、三隅地区の場合、点在する空き地や駐車場を結ぶ線が 1 本の流路になったことは空中写真からも判読することができた。これは、後述する流失・全壊家屋の平面分布や流木等の堆積分布からも確認できる。したがって、流向は経時的に変化したと考えられ、Fig. 5 に示した流向は最大浸水深時、すなわち午前 8 時 30 分前後のものに対応していると推定されよう。この場合、平均水面勾配は約 1/280 であって、破堤時には三隅大橋付近でかなりの流速があったものと思われる。

家屋の建築材が堆積している状況写真が前出の報告書に3枚掲載されているが、それらは今回のものと非常に似ている。当時においても、Fig. 3の9mの等高線よりほぼ北側にあたる下市では流失家屋がなかったと報告されており、今回の洪水氾濫は過去の災害を再現した形になっている。

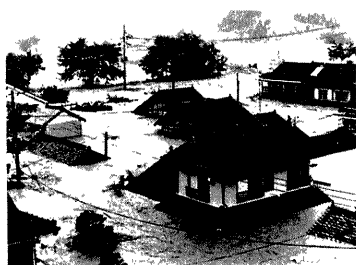
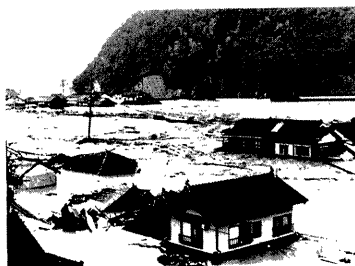
三隅川下流の増水は、7月23日の真夜中から始まり、霞堤から堤内地への逆流人が夜明け前であって、かつ大半の住民が早期に避難したために、洪水氾濫の時間経過は明らかではない。しかし、現地における対岸住民を含めた聞き込み調査、町役場屋上からの写真解析あるいは後述する氾濫の数値シミュレーション結果を総合して考えると、つぎのようであったと推察される。すなわち、Fig. 4 に示すように三隅大橋付近での三隅川本川のハイドログラフはすでに角屋ら<sup>4)</sup>によって計算されており、これによれば7月23日午前5時付近から急激な流量の増加がみられる。三隅地区の対岸の天満宮付近の住民の話によれば、この時刻では天満橋の右岸で腰あたりまで浸水していたそうである。下市といわれる三隅地区の北1/3では、地盤上1.5mの位置にあった柱時計が午前6時付近で止まっていたことから、この証言は妥当であろう。この浸水は鯉音川下流の霞堤から本川の洪水が流入したと考えるべきであって、田原川下流部でも同様の状態であったと推定される。これら両地区がいわば小遊水池的な働きをしたにもかかわらず、本川水位はなおも上昇を続け、結局、郷地区最上流部の極楽寺付近の彎曲部と三隅大橋付近の右岸で、午前8時頃に流量が2,500 m<sup>3</sup>/sec 付近になり溢水が発生したといわれている。前述したように、河道疎通能力は1,700 m<sup>3</sup>/sec であるので、その差800 m<sup>3</sup>/sec が上流域を含めた堤内地への氾濫でカットされたと考えられよう。Photo 1(a)は午前8時前後の三隅大橋付近の様子を町役場の屋上から写したものであり、右岸天端の堤内地側に植えられた4本の桜の木が健在なことが確認できる。すなわち、この時点では、溢水はあるものの破堤はしていなかったこ

Photo 1 State of inundation near Misumi Bridge taken from roof of Misumi town office ((a); 8 a.m., (b); 8:30 a.m. on July 23)

とがわかる。なお、この付近の堤防の表法面はブロック張り、人端はアスファルトの簡易舗装であるが、裏のり面は草付である。しかし、**Photo 1(b)** では完全に4本の桜の木が流失しており、三隅人橋の右岸側橋台の移動とこの付近約 250 m の堤防の決壊が同時刻頃に発生したと推定される。この間、約10～30分程度の時間経過であり、洪水を堰上げたこの橋桁と欄干に注目すれば、水位上昇はさらに 50～100 cm 程度であったと判断される。一連の浸水状況を撮影した写真では、とくに屋根瓦に洪水痕跡がはっきり残っており、**Photo 1(b)** が最高水位時のものであると結論された。したがって、三隅大橋付近の最大越流水深は 1 m ということになる。堤内地側では、仮堤からの背水による浸水のため、堤防付近ですでに 3 m 前後の湛水深があったので、これらのことから考えて、破堤は瞬時に行われたのではなく、10分程度の時間経過があったと推察されよう。

**Fig. 6** は三隅地区における流失・全壊家屋の平面分布を表したものである。これから、破堤位置に近いところでは流失が多く、氾濫水の流れに沿って全壊家屋が分布していることがわかる。**Photo 1** から明らかに、家屋の流失は破堤後短時間のうちに発生しており、流速の効果が大きいことを示している。さらに、破堤前後には、水位が三隅大橋の橋桁に達しており、堰上げ効果もさることながら、流木の流下が阻止され、これが破堤口からの堤内地への流入につながり、家屋の流失・全壊を助長したと考えられる。**Photo 4** は減水期の三隅大橋付近を撮影したものであって、**Photo 1** と比較すれば、被写体となった平屋建の家屋がすべて流失していることがわかる。これらの倒壊家屋から発生した建築材や家具、さらに車等に流木が加わり、下流に流下したのであろう。**Photo 5** は町役場前のこれらの堆積状況を示し、**Fig. 6** に流木等の

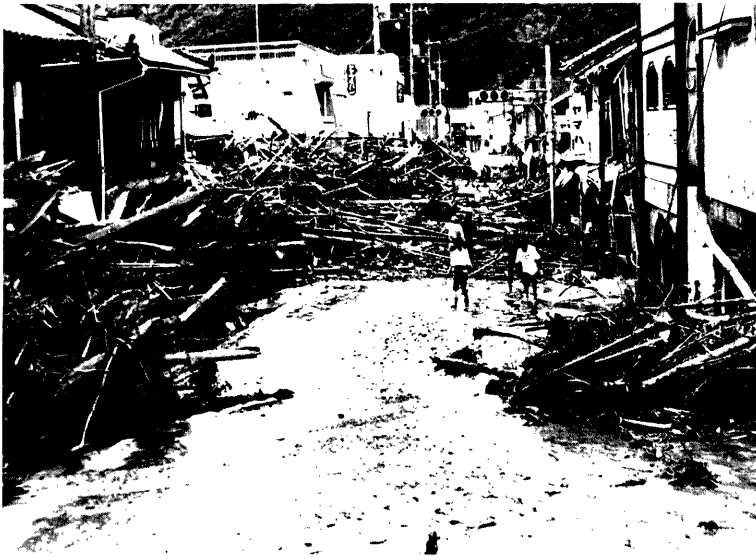
**Photo 2** State of drift-wood mounted along Ohashi Street (presented by Misumi town office)

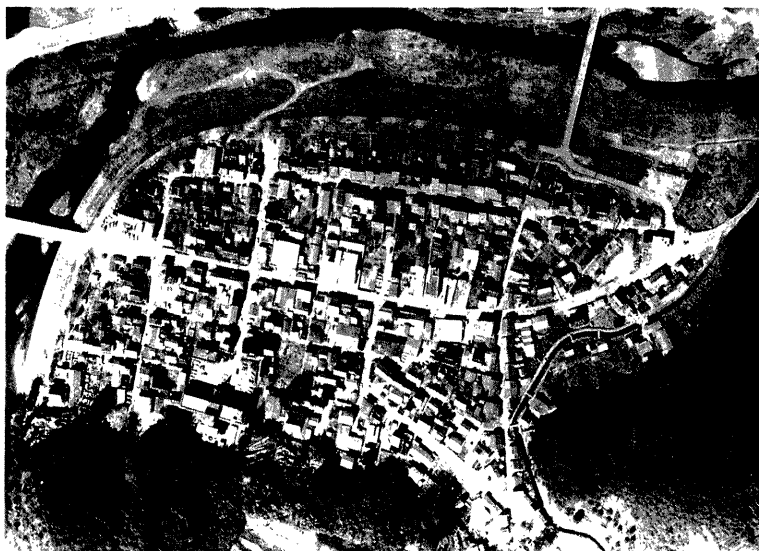
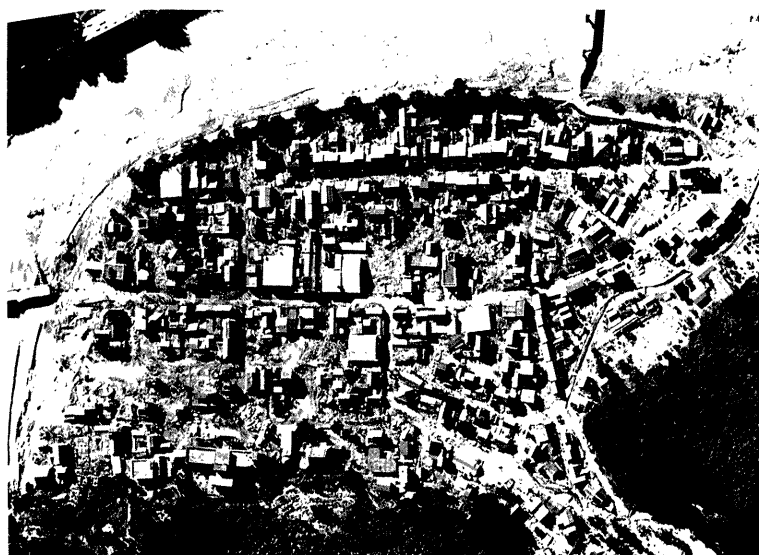
Photo 3 Aerial photographs of Misumi district taken before and after disaster (a); February 25, 1980, (b); July 26, 1983)

被害家屋の現地調査と Photos 3(a) および (b) に示した災害前後の空中写真の解析等から、三隅・郷地区の被害状況を把握するよう努めた。ただし、郷地区については不動産登記簿の地図が 1889 年作成されているが、現存する家屋との位置関係を求めることが困難であったので、今回はとくに被害の大きかった三隅地区を考察の対象にした。調査内容は家屋の構造、床面積、建築年月日、平屋と 2 階建以上の区別であって、三隅地区の 80% 程度の現住家屋との対応をつけることができた。さて、三隅・郷地区における家屋・建物の全般的な被害状況は以下のものであった。建物数は両地区で約 770 棟を数えるが、ほぼ全棟全壊である（定義によれば、1 階の天井まで水に浸った場合、全壊になる）。そこで、ここでは流失以外に、浸水後建物が使用に耐えられず取り壊さざるを得なかったもの、すなわち強制的に撤去したものをここでは全壊家屋として

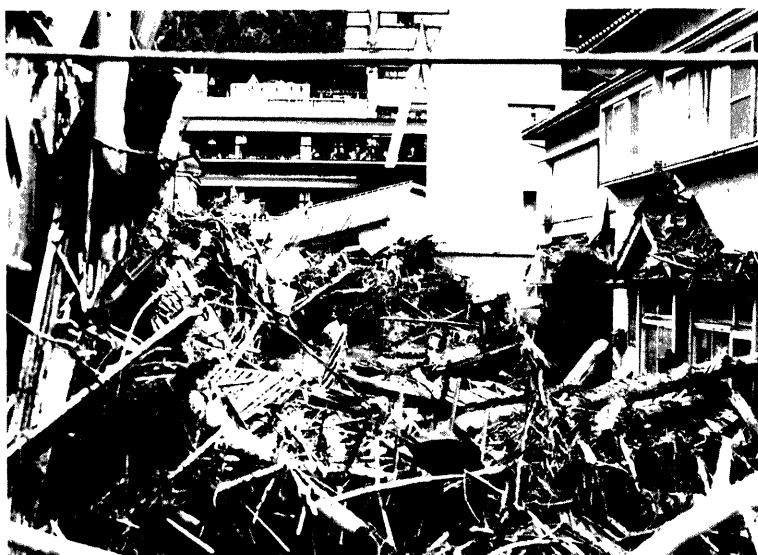
Photo 5 State of drift-wood mounted in front of town office

漂流物が多量に堆積した地域も図示している。これらの地域では堆積高が 3~4 m に達し、流水に対して抵抗になったことがわかる。なお、破堤が堤体基部まで至っていないので、堤内地への土砂の流入は顕著でなく、洪水後、微細砂が床上に平均して 10 cm 程度堆積したようであった。1943年の洪水氾濫では、流木と
