## 5. 十津川流域における削剥と流砂

諏訪 浩

明治22年十津川崩壊災害のときの十津川流域の平均削剥高は少なめに見積もって90mmないし200mmと推定される。過去40年余りにわたり、十津川流域ではダムへの年平均土砂流出高はおおむね減少傾向にあり、その値は現在およそ0.6mm/年である。崩壊による削剥高とダム堆砂、地盤上昇速度の間の関係について考える。

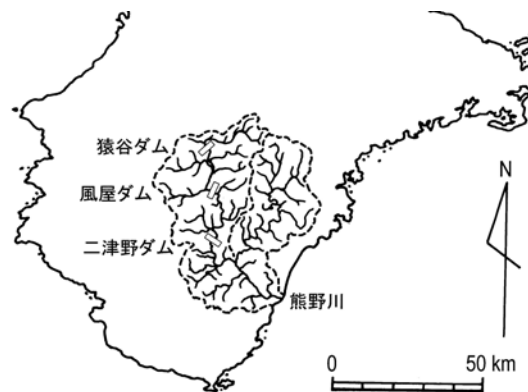
図1 熊野川流域の水系図。西側の流域が十津川，東側が北山川。

奈良県南部を流れる十津川は本宮町で北山川と合流して熊野川となり、新宮で熊野灘に至る（図1）。熊野灘に面して河口から北東へとつづく七里御浜の砂浜が近年やせ細ってきて、漁業に不都合が生じたり、アカウミガメの産卵適地が減少したり、台風による強い波浪で防波堤が決壊したり（写真1）というような災害や問題につながっているとの指摘がなされている（例えば、奥西一夫ほか、2001）。

これらのうち集水域が大きいのは猿谷、風屋、二津野の三つのダムである。これらの位置を図1に示し、それぞれのダム堆砂量の推移を図3に示す。この図から、堆砂量の大小は集砂域面積の大きさにおおむね対応していることがわかる。ここで集砂域とは、問題とするダムの全集水面積からそのダムより上流に位置するダムの集水面積を除いた面積と定義する。

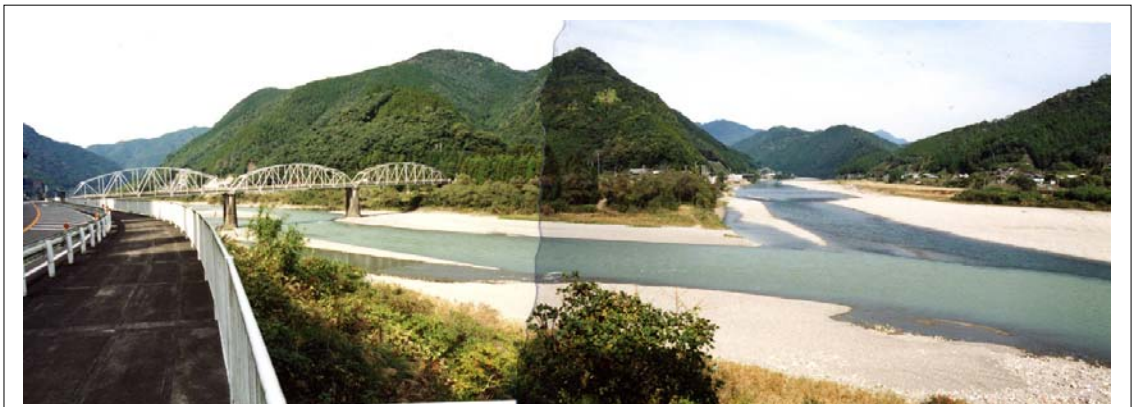
写真2 十津川（左）と北山川の合流点付近の様子。十津川の水は白濁している，原因は砂利採取。北山川は澄んでいる。砂州の礫径は北山川からのもののほうが大きい。北山川流域の石のほうが堅くて破碎し難い。2000年11月13日撮影

熊野川の流砂を検討するためには全流域を対象とする必要があるが、本稿ではその手始めとして、熊野川の支流である十津川を取り上げる。北山川流域は四万十帯からなる北部と熊野酸性岩が広がる南部からなるが、十津川流域は北端が一部秩父帯であるほかはおおむね四万十帯である。十津川流域では大規模崩壊が北向きの流れ盤斜面に目だつというような、崩壊に関する地質構造規制が指摘されている（平野昌繁ほか，1984）。基盤地質の違いのため、北山川には岩盤河床の区間が多く、瀦峡があり、またラフティングに最適な早瀬が発達するが、十津川は深い谷底の河床は礫床区間が支配的である、というように河川地形が両者でかなり異なる。これらに河川の合流点付近の様子を写真2に示す。

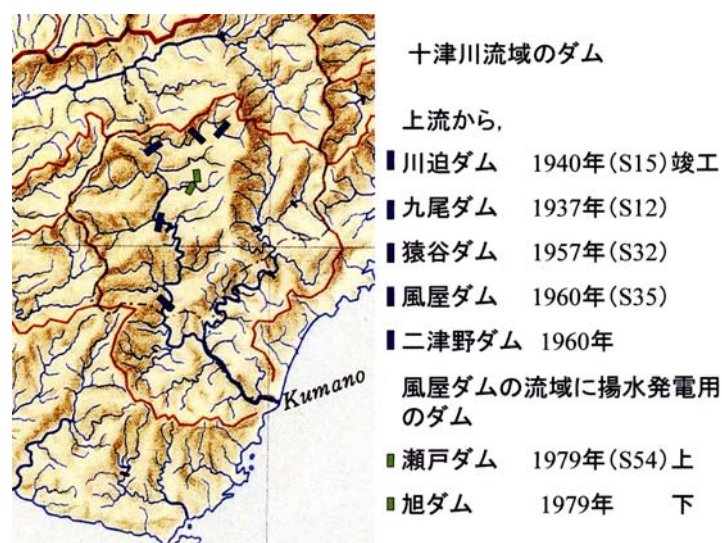
図2 十津川流域のダム

十津川流域には主として発電を目的とするダムが建設されている。1937年九尾ダムが、1940年にはその上流に川迫ダムが、戦後になって、1957年に九尾ダムの下流に猿谷ダム、1960年にはその下流に風屋ダム、さらに下流に二津野ダムがそれぞれ竣工している。また、風屋ダムの集水域には1980年に奥吉野揚水発電所の瀬戸ダムと旭ダムが竣工している(図2参照)。この揚水発電のためのダムは大飯原子力発電所の運転開始に合わせて建設されたものである。

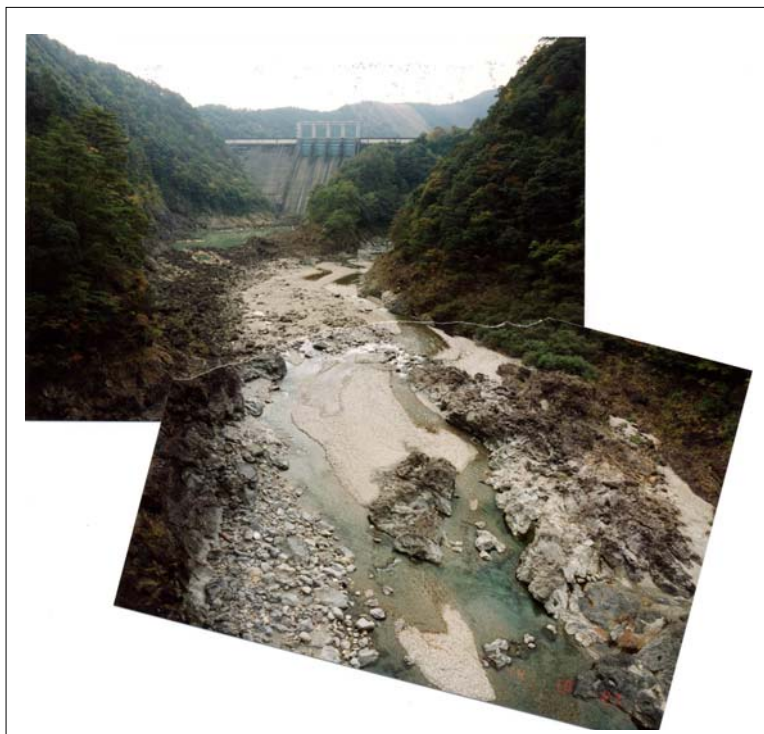
写真 4 風屋ダムとその下流（風屋大橋から望む）。ダム下流右手から支川滝川が合流。  
ただし流砂は少なく、岩盤河床の状態に近い。2000 年 11 月 14 日撮影

ところで、1889 年の崩壊で河道に移動した土砂は必ずしも全てが、そのときの洪水で一気に入下流へ運ばれたわけではなく、崩壊斜面直下、あるいはそこからあまり遠くないところに滞留したものも多かったようである。十津川村役場のある小原から 1.5km 上流にある湯泉地温泉<sup>とうせんち</sup>付近の河床の堆砂状況を写真 3 に示す。崩壊後にこのように滞留した土砂のさらに下流へ向けての移動は、上述のような豪雨の度に活発化したものと思われる。いわゆる Sediment wave（例えば、池田 宏，2000）が伝播するなかで下流へ向けて徐々に動いていくというのが一般的だと考えられる。そして崩壊から 50 年が経過しようとする頃から、流域には徐々にダムが建設されてゆき、土砂移動は抑制されるようになった。4 節に記した堆砂データはダムが建設され始めてから、さらに 30 年を経過して以降のものである。風屋ダムの様子を写真 4 に示す。

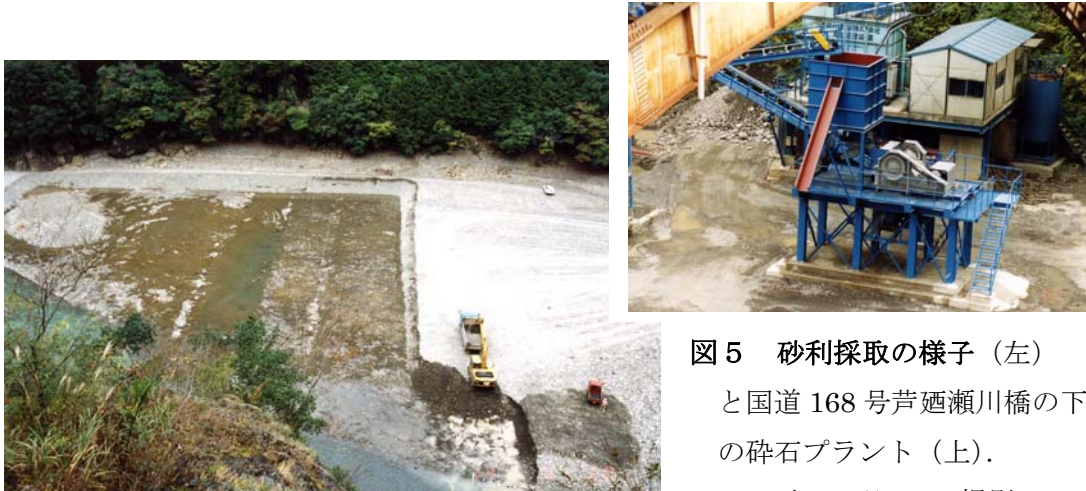
図5 砂利採取の様子（左）  
と国道168号芦廼瀬川橋の下  
の砕石プラント（上）。  
2000年11月14日撮影

のではないかも知れない。流域にはほかにも削剥速度を左右する条件があるように思われる。自然林が人工林に変えられ、その人工林が近年の林業の斜陽化で荒廃するという状況や、道路建設、砂防ダムや治山ダム、山腹工の施工など、影響条件は多い。また、ダム堆砂量だけから推定される土砂流出高は、過小評価になっているだろう。河道区間では量的には少ないながら、現在も砂利採取が行われている（写真5）。また、出水時には濁水中の懸濁粒子は浮流砂となってダムの下流へ流れ去っている。しかし、それらの量の把握は必ずしも容易でない。
