# 空中写真でみる地形災害

—歴史的大災害（その1）—

## TOPOGRAPHIC HAZARD VIEWED ON AERIAL PHOTOGRAPHS

—HISTORICALLY FAMOUS DISASTERS (Part I)—

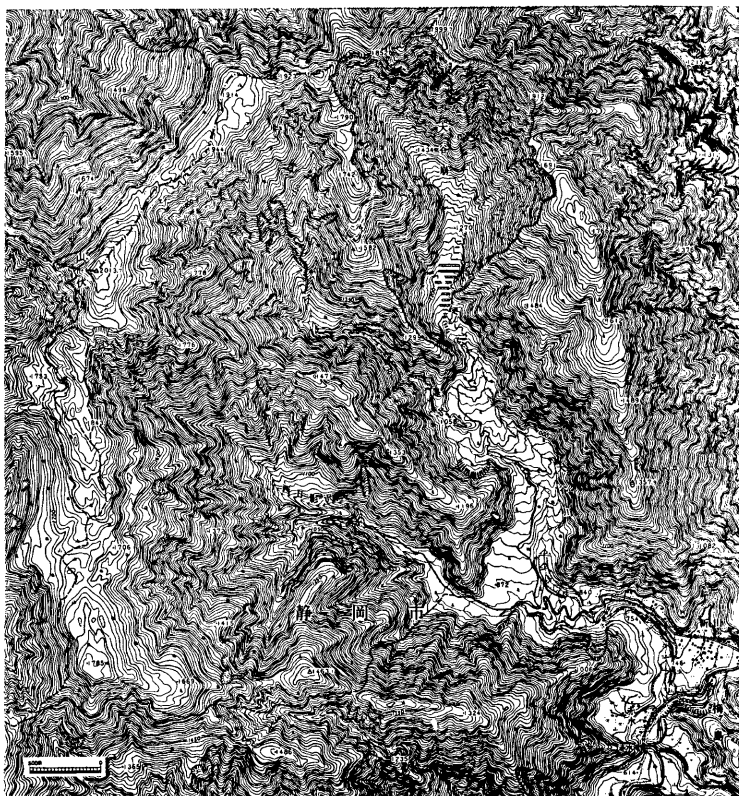
Fig. 3. Topography around the 'Oya-kuzure' which is a large landslide situated at the head of the River Oya, a tributary of the Abe River, Shizuoka Prefecture. After 'Umeshima' quadrangle at a scale of 1 : 25,000 by the Geographical Survey Institute.

Fig. 3 及び Photo. 3 にみられるように、崩土は大谷川にそって流下し、安倍川本流をせきとめたため、合流点「赤水」より上流の本流河床は埋積地形となっている。押し出した土砂はその後の開析をうけて段丘化し、流下した土砂によって下流部の河床は著しく上昇した。かくて安倍川は今日のような広い荒廃した河床をもつに至ったわけで、崩壊を契機として河況が一変したことになる。この堆積段丘は町田<sup>9)</sup>によって研究されている。この土砂は現在もさかんに流送され、下流部における安倍川の河床の上昇により、静岡市街における賤機山の東西に於ける地盤高の差は著しく、巴川による内水災害の遠因を形成している。

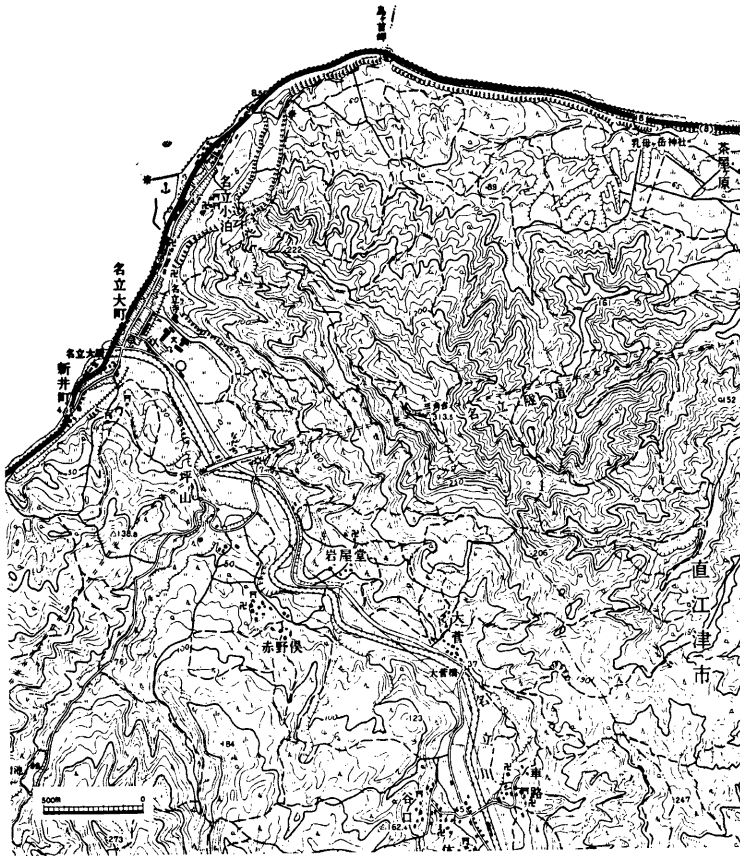
新潟県西頸城郡名立町の名立小泊で起きた崩壊は「名立崩れ」として著名であり、中村慶三郎によって詳述されている<sup>41)</sup>。それによると、寛延4年(宝暦元年)4月25日(1751年5月20日)に発生、名立小泊の集落をほとんど破壊、海中に没せしめて住民388名が死亡あるいは行方不明になったという。**Fig. 5** 及び **Photo. 5** の名立小泊の集落の背後に残る崖は当時の滑落崖の名残り、崩壊土層の一部は、一段低い崖を作って残存している。原因はM6.6の地震で震央は東経138°,北緯37.6°,この地震による死者は2,000名に及ん

Fig. 5. Topography near 'Nadachi-Kodomari', Niigata Prefecture. After 'Nadachi-Ohmachi' quadrangle at a scale of 1 : 25,000 by the Geographical Survey Institute.

国鉄北陸本線はこの付近でしばしば不通となり（1969年にはここから富山よりの市振・親不知のあいだで長期間不通となる）、現在では Fig. 5 にみられるように長大なトンネルで難をさけるようになった。かつての線路は地形図上に連続する切土や盛土記号、あるいはトンネル跡としてたどることができるが、1964年度撮影の Photo. 5 では旧来の線路がまだ見られる。なお、地すべりで有名な筒石駅ももと海岸線ぞいにあったが、現在では在来線では珍しい地下駅となっている。
