2023GC-08

# 高耐震木造住宅の開発と確率論的性能 評価手法の適用

Development of high seismic  
performance wood dwellings and  
application of probabilistic  
performance evaluation approach

研究代表者 長江 拓也

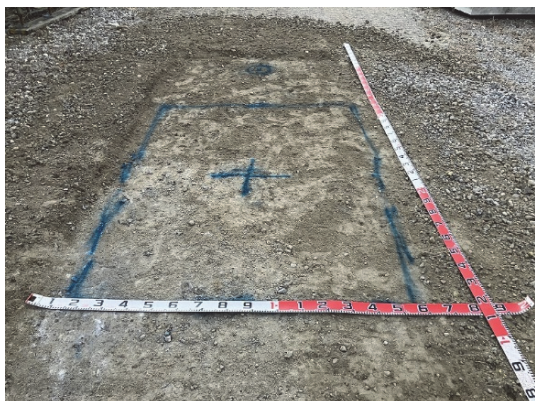
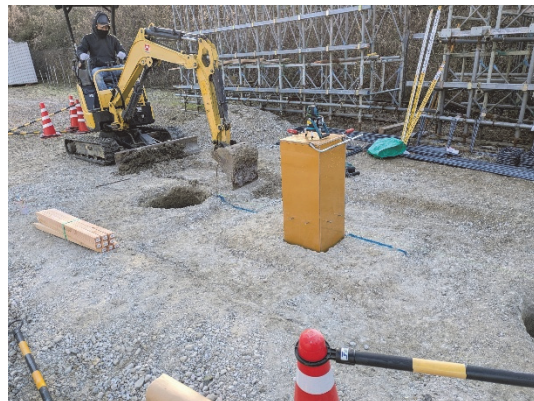
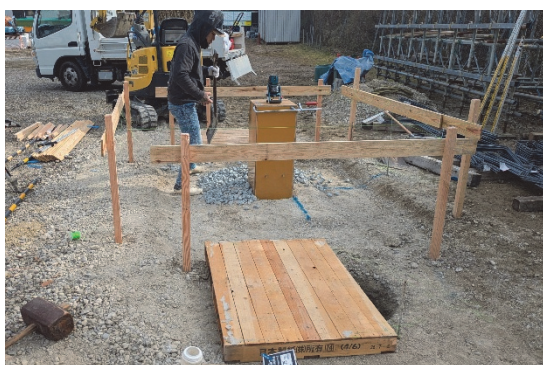
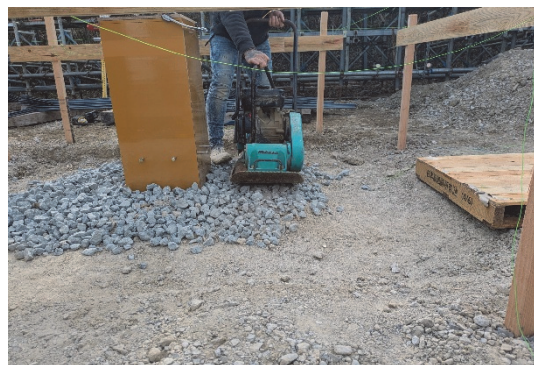
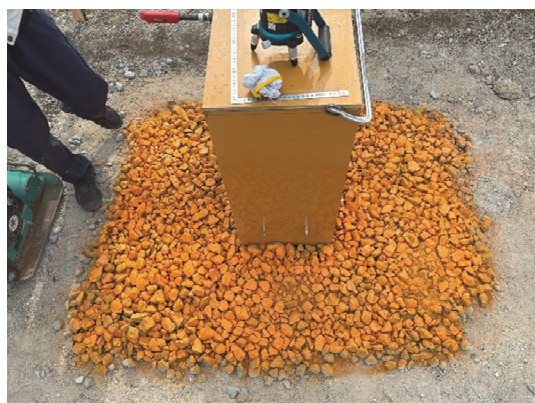
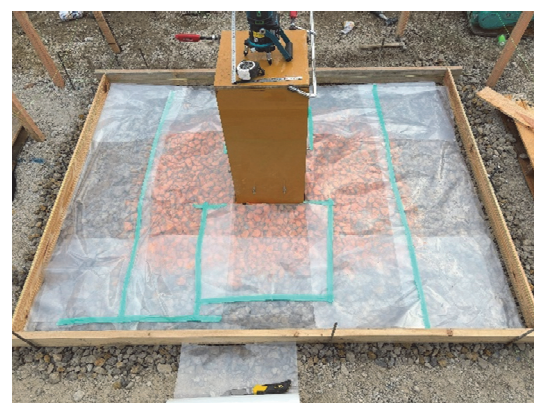
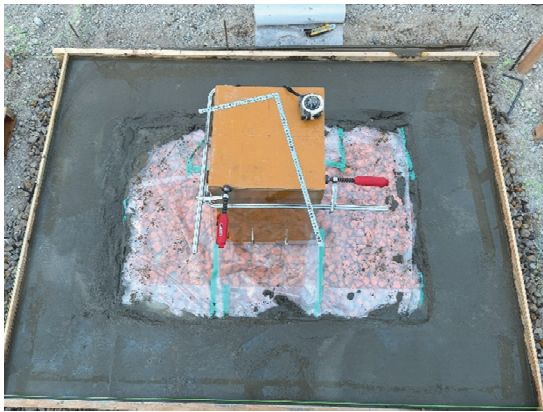
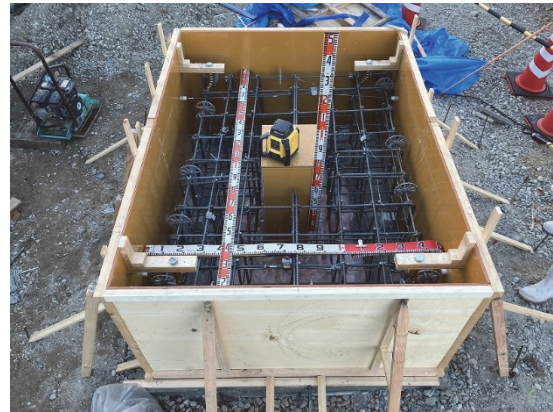
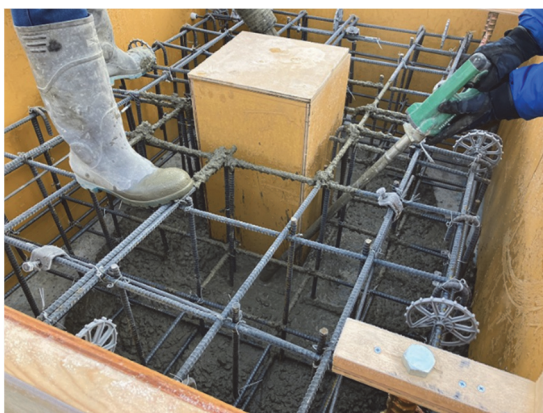
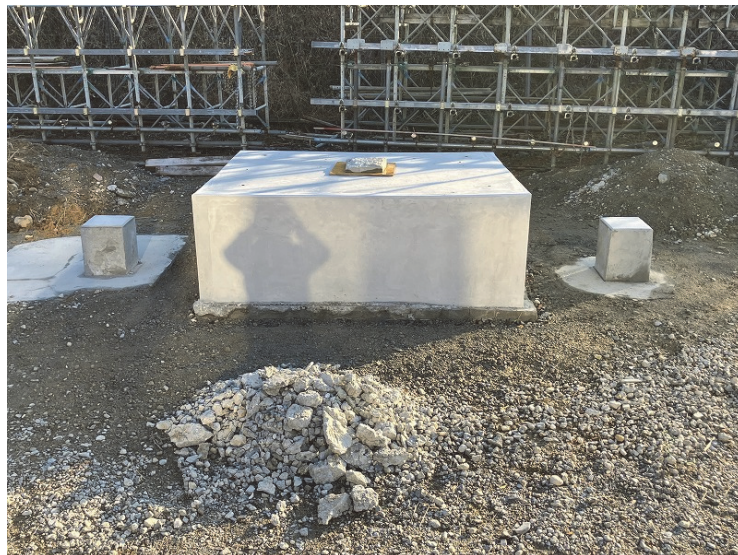
図 3-2 試験体施工状況

図 3-2 に、試験体の施工状況を同図①～⑥に従って示す。施行手順は実際の住宅べた基礎と同様の施行手順とした。ただし、⑤砕石塗装に関しては試験前後での砕石移動観測用のため塗装している点に留意されたい。また、コンクリートの養生期間は標準養生としている。

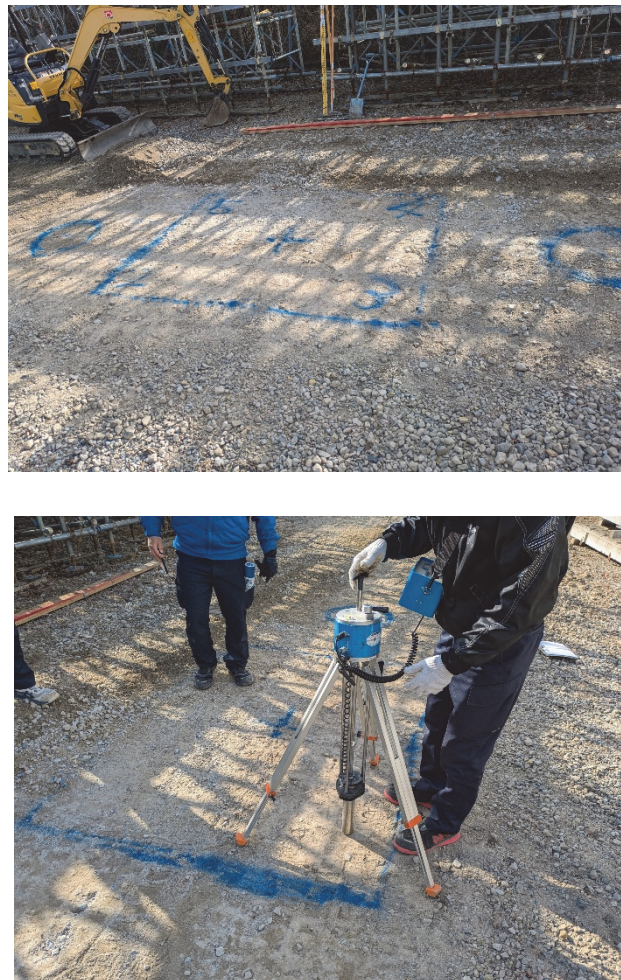
図 3-3 キャスポル試験（上図：対象地盤、下図：試験状況）

地盤の評価法として、造成宅地の盛土地盤で仕上がりの評価として簡易的に用いられる簡易支持力測定器（キャスポル（図3-3））を用いたキャスポル試験を行った。試験方法はランマー（重錘4.5 kg：加速度計内蔵）を一定の高さ（45 cm）から地盤に自由落下させたときに衝撃加速度の最大値からインパクト値（Ia）を計測する。このインパクト値からせん断抵抗角（ $\phi$ ）が求め、粘着力（ $c=0$ ）、土被り（ $D_f=0$ ）として、長期許容支持力度を求める。

以上の試験結果より、許容支持力は 271.1 kN/m<sup>2</sup> となり、戸建て住宅に必要な 30 kN/m<sup>2</sup> 以上の地盤であり十分固い地盤であることを確認した。
