# 宮城県沿岸における2011東北太平洋沖地震による津波被災について

## Initial Field Survey on Coastal Hazard in Miyagi-prefecture due to 2011 Tohoku Earthquake Tsunami

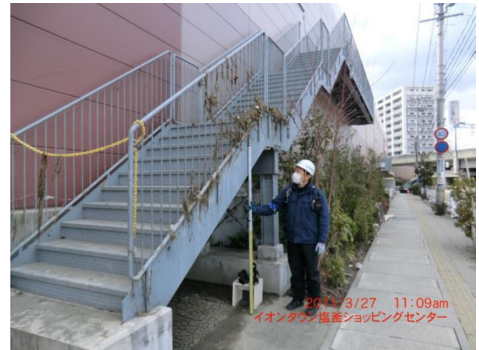
(1) 塩竈市本塩釜イオンショッピングセンター

残る痕跡より、遡上高が確認できた。津波の浸水高および痕跡高は、すべて現地調査時の海面（天文潮位）から測量し、調査後に、津波来襲時刻における推算天文潮位からの値に補正した。なお、検潮記録が残っていないので、沿岸における正確な津波来襲時刻は決定することが困難である。後述するように、ヒアリングによって地震後に津波の最高波が来襲するまで30～40分と考えられるので、ここでは5月11日15:30の塩釜港および石巻港のうち調査地点から近い方の推算潮位を基準とした。表-1に調査グループの様式に従って作成した浸水高の整理表の一部を例として示してある。高さの測量は、すべてGPS機能を擁するトータルステーション（測距および測高が可能）を用いた。写真-1に明瞭な津波痕跡の例として塩竈市イオンショッピングセンターの海藻付着および松島町瑞巖寺前の土産物店泥跡を示す。両者とも現地の住民によって津波痕跡であることを確認して、測量を行っている。

被災家屋 (護岸より115.6m) の1階が浸水し、3月27日より水道が復旧し清掃中であった。泥の痕跡は家の裏手 (海側)に残っていて、浸水深は1.5mで浸水深は4.3mであった。イオンショッピングセンターは、住宅地を防護する津波防潮ビルの役割を果たしていたようで、海側の非常階段に残る付着海藻 (写真-1 (1)) と他の壁面の泥跡から痕跡を求めた (浸水深3.1m, 浸水深4.9m)。塩釜港マリゲート付近の岸壁から水面までの高さは70cmであるが、裏込め面は30から40cmの沈下を生じていた。本塩釜駅前の浸水深は地表から、203cm, 182cm, 170cm, 193cmで、平均して1.9mである。市街地には漂流した自動車が各所に残され、JR仙石線本塩釜駅は1階部分が破壊され、閉鎖されていた。

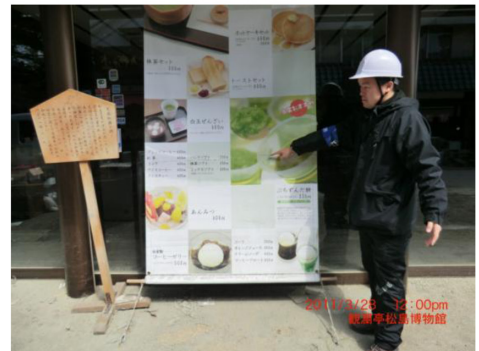
(2) 松島町瑞巖寺前の土産物店（泥跡）  
写真-1 津波痕跡の調査と整理法

(瑞巖寺前の土産物屋主人(40代女性))「1階は浸水(写真-1(2))。4階建てで全員4階へ逃げた。瑞巖寺の入り口はまっすぐ海から見通せる。奥の本堂近くまで水は遡上した」(本堂前の電話ボックス泥跡を遡上痕跡とした)

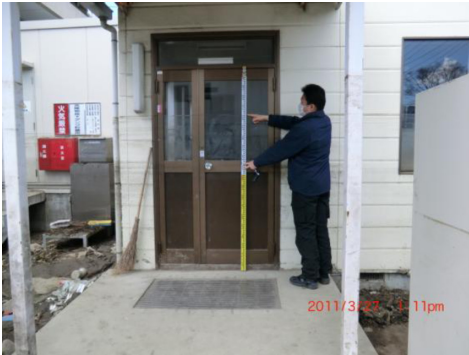
写真-2 国土交通省塩釜港湾・空港事務所の浸水跡

写真-2に事務所の浸水状況を示す。浸水深は1.9mであ

り、駐車中の車は全壊である。復興の拠点となる国の事務所については、避難所としても活用できるように耐震化・耐津波化・自家発電の装備など、緊急な対策が今後必要と考える。

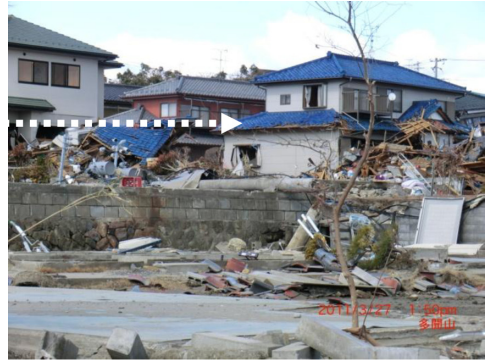
(1) 民家の津波痕跡（K7）

（片付け中の住民の方（女性60代））「津波は家の1階上の軒下までで、漂流物も多かった」（浸水高11.95m）。写真-3（1）に調査をした家屋を示す。

写真-3に七ヶ浜町菖蒲田浜海岸の被害の相違を示す。前述の写真-3（1）に比べて、写真-3（2）に示した町営マンションの壁面の破壊が軽微になっている様子がわかる。

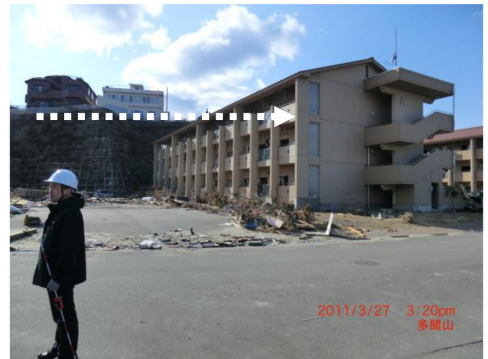
(2) 町営マンションの被害状況（K10）

没した」（3階廊下の海藻、泥跡による浸水高は9.7m）このマンションは鉄筋コンクリート製3階建てで、2階まで水没したが、その被害は窓ガラスが割れただけで、本体や壁面の被害は小さく、周辺地盤の洗掘は観察できなかった。周囲の2階住宅の全壊状況と大きな差が出ており、原因として、マンションの窓面（長手）が海岸線に対して直角な方向で、短い横壁面が津波を受ける状況で、わずかではあるが、被害状況が軽くなったと考えられる。海岸に壁面を向け、奥行が長い構造物の津波被害から軽減されることは、2004年インド洋大津波の調査でも確認されている（平石ら、2005）。ガラス面が多いマンションやアパートの正面を海岸に向けてない配置は今後の復興計画の参考にできる。

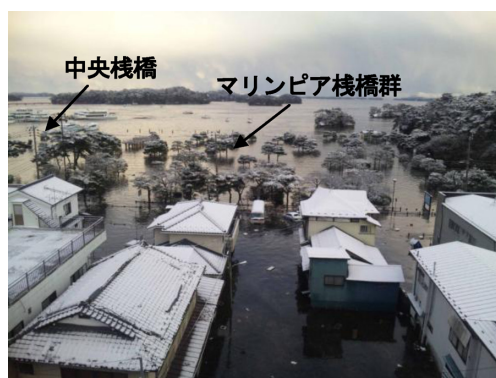
写真-4 松島海岸における第2波の様子(松島観光協会提供)(K13)

ついては、中央栈橋は残った。マリンピアの4本中、手前の1本は残り、あとは吉田川等に漂流した(吉田川第一橋の100m上流で約50mの栈橋が河中に座礁していることを確認)。高台の大松荘に避難し2波目を撮影した」写真-4に松島海岸の2波目を示す。沖合の島に遮蔽されているために、浸水によって水位は高くなったが家屋の破壊は軽微であったと思われる。

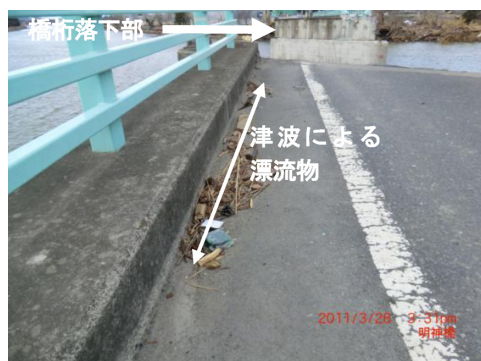
写真-5 東松島市定川大橋上の痕跡(K18)

橋の中央橋桁(40m)が落下し、上流側約200mに漂着していた。取り付け道路は30cm陥没し、上下線がひびで分裂している。排水機場と見られる建屋の泥跡および残った橋桁に打ち上げられた海藻から橋の頂点付近までが津波高であることを確認し、痕跡とした(写真-5, 5.8m)。定川右岸側の堤防は決壊し、右岸側(西側)の農業用地はすべて水面となり、航路標識ブイ等が漂着していた。なお、調査時点では不明であったが、本稿執筆中に、直接の橋桁落下の要因は、建造中の24,000t貨物船が津波により漂流し、衝突したためであることが判明した(読売新聞, 2011)。住宅街(大曲から矢本地区)は、仙石線の1本山側の道路まで浸水しており、住宅街は1階の窓上方(地盤より約2m)まで浸水したことが確認できた。浸水範囲は地図上で海から約3kmであった。
