東日本  
大震災  
速報

# 東日本大地震による津波災害 現地調査報告～多賀城市-塩竈 市-七ヶ浜町-松島町-東松島市～

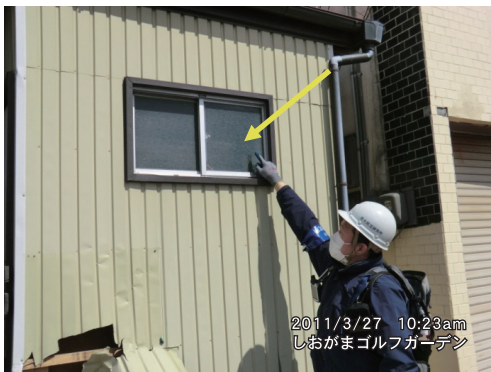
### 2.1 塩釜港漁港魚市場周辺（浸水高3.5m, 写真1）

塩釜港魚市場近くにある三波食品の新井氏によれば、「第1波は地震後45分に到達し、三波食品社屋は1Fが浸水。全員が高台へ避難。漁港防波堤は天端高1.5mとあまり大きくなかったが、効果はあるようだった。反射した津波と入ってくる津波で港湾内は渦が巻いていた。津波は、防波堤で防護されていない対岸や湾奥へ流れて行った。」とのことであった。

写真1 塩釜港魚市場周辺

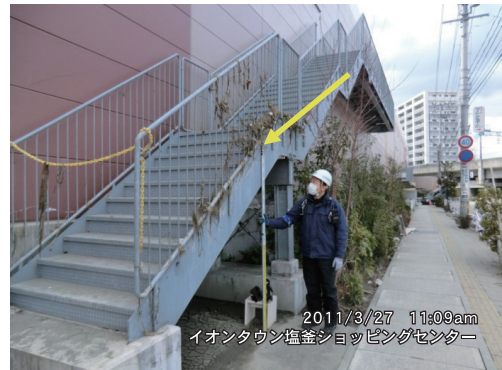
### 2.2 塩釜港奥（浸水高4.8m, 写真2）

本塩釜駅海岸通り近くの被災家屋（護岸より115.6m）に東北学院大学職員によれば、「家は1Fが浸水。ヒアリング当日から水道が復旧し、現在、清掃中であり、泥の痕跡は家の裏手に残っている。」とのことであった。上記の三波食品の新井氏の指摘通り、魚市場周辺よりも1.3m高い浸水高が観測された。

写真2 塩釜港奥（本塩釜駅前イオン）

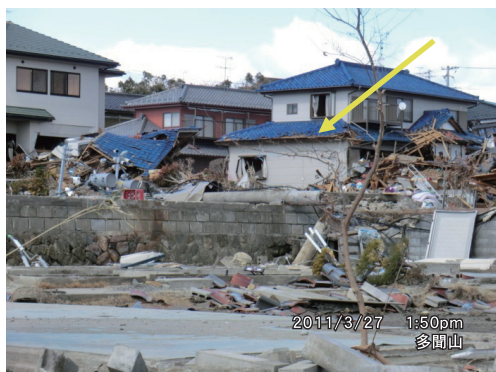
### 2.4 菖蒲田浜漁港周辺（遡上高12.0m, 写真3）

写真3 菖蒲田浜漁港

上した。」とのことであり、坂道上に海藻を確認し、痕跡とした。

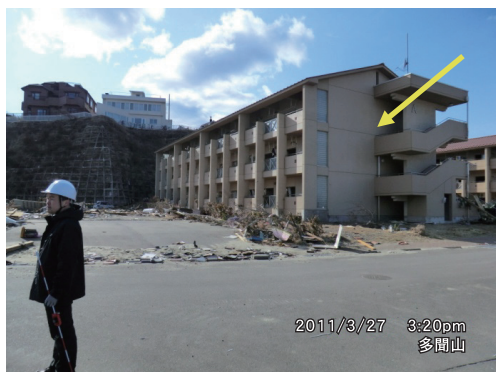
## 2.5 菖蒲田浜海岸付近（浸水高9.7m, 写真4）

避難中の住民の方（60代御夫婦）によれば、「津波は東側と南から来たようだ。地震後、勤務から避難所に戻ると、1Fは浸水した。大人が首まで浸かるほどであった。崖上の食堂が潰れた。」とのことであり、浸水した避難所と崖上の車を確認した。また、菖蒲田浜海岸南端にある被災マンション3Fに居住の方（女性30代）によれば、マンションの3Fの部屋にも少し浸水した。2Fは水没した。」とのことであり、3F廊下の海藻および泥あとを確認し、痕跡とした。

写真4 菖蒲田浜海岸付近（アパート）

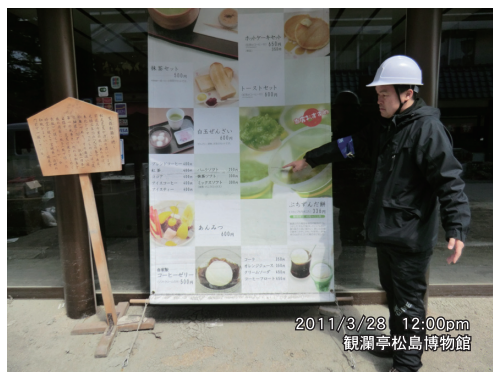
松島観光協会の職員の方（50代男性）によれば、「津波は地震後30分で南から来たようだ。中央栈橋の先端で渦を巻き、観光船は全体が水をかぶった。浮栈橋（ボンツーン）については、4本中、手前の1本は残り、あとは吉田川等に漂流した。」とのことであった。（吉田川第一橋の100m上流で約50mの栈橋が河中に座礁していることを確認）。また、松島海岸に面した参道を持つ瑞巖寺前の土産物屋主人（40代女性）によれば、「1Fは浸水（痕跡確認、写真5）。4F建てで全員4Fへ逃げた。瑞巖寺の入り口はまっすぐ海から見通せる。奥の瑞巖寺本堂近くまで津波が遡上した。」とのことであり、本堂前の電話ボックスの泥跡を遡上痕跡とした。

写真5 松島海岸（瑞巖寺前の泥あと）

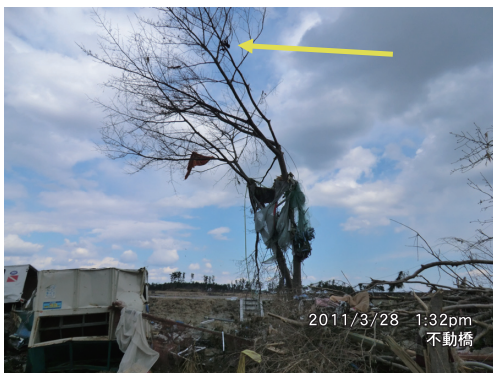
### 3.2 野蒜海岸（浸水高10.4m, 写真6）および仙石線野蒜駅

たり先端部の護岸・道路は陥没・浸水。住宅地域は、木造家屋は土台を残して壊滅でき。壁面がやや強固と思われる近代的な家屋が3棟残る。室内の2Fのエアコン上部に海藻が残り、天井に泥の飛沫が残っていたので、2階建の家がすべて浸水したと思われる。もう1軒は屋根上のアンテナが折れていた。屋根は地盤から5.5m以上上にある。また、残った桜の木に漁具、毛布、衣類が引っ掛かっており、最も上の衣類を痕跡高として海面からの高さ（浸水高）を測定した。（基準水面 鳴瀬川河口右岸）

写真6 野蒜海岸（桜の木に残された衣類等）

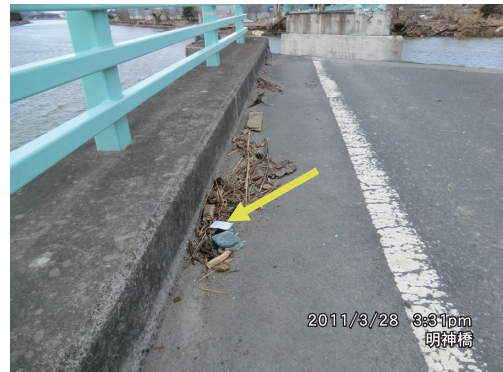
### 3.3 定川大橋（浸水高5.3m、写真7）および大曲地区、矢本地区（東松島市）

大橋上流250mに確認された排水機場と見られる建屋の泥跡および残った橋げたに打ち上げられた海藻から橋の頂点付近まで津波の高さがあったことを確認し、両者を痕跡とした。住宅街（大曲から矢本地区）は、仙石線の1本山側の道路まで

写真7 橋の先端部に残る木切れ・漂流物痕跡
