# 木粉の粉体爆発について

## ON EXPLOSIONS OF THE SAW DUST

This paper is concerned with saw dust explosions which occurred at the factories treating various over-sea woods, Lauan and Apiton.

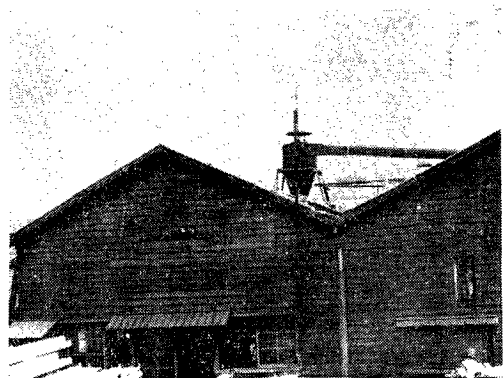
Photo. 1 Separator of saw dust on the roof.

分離機は製材工場で一般に広く使われているブロー式のもので、おがくずは室内に落下、空気は室外に排出する仕組となっている。しかしこの分離機はおがくずのみを完全に分離することは不可能で、多少の飛散はやむを得ないものとされていた。したがって、微細なおがくずの 1 部は、建物の周囲に飛散すると共に、間仕切のすき間から北側の屋根裏に浸入し、休息室の天井裏にたい積されていた。(Photo. 1 参照)

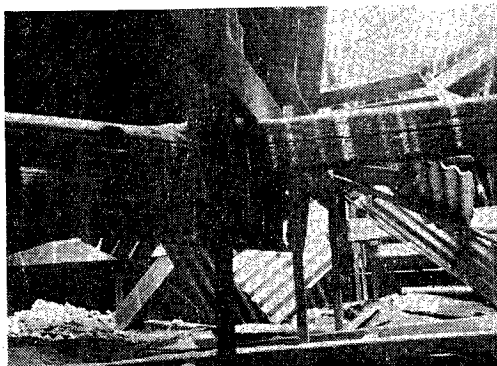
Photo. 2 After explosion—Broken roof.

屋根の破壊は火災によるものでなく、爆発の圧力に基いている。その状態は Photo. 2 を参照すれば明らかのように、建物の内部屋根裏から作用した爆発圧力で、野地板が破られ、その上のスレートを吹き飛ばしている。その残がいの 1 部は建物の付近、スレートの破片の 1 部は約 30 m 北西の方向に飛散している。そ

して最も高度に破壊されている部分は休息室西寄りである。

などは、**Photo. 2** と比較すれば明らかなように高度に焼けており、天井が落下する前に、既にその位置においては、出火して焼けていた状態を示している。また、この下方で更衣していた従業員の一人は、落下してきたおがくずを全身に被り死亡している事実、上述したロッカーおよびテーブルなどが2次的に焼けている事実などは、その間の実状を物語っている。したがって、この位置で出火し、次で爆発が起きたことは明らかである。

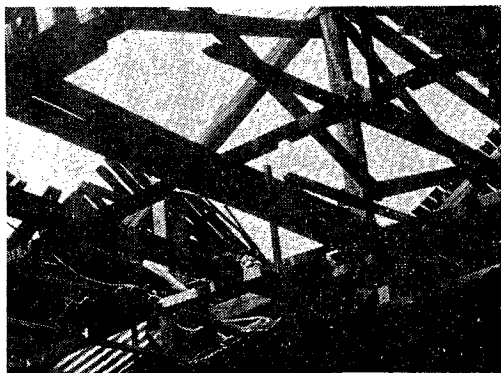
Photo. 3 Scene after explosion in the ceiling.

建物の内部は Photo. 3 および Photo. 4 を参照すれば明かなように、集じん分離室と休息室との境界で、休息室の西寄りが特に高度な破壊と焼損を被っている。すなわち、その位置の天井は、さおおよびつり木が天井の裏側で焼切れ、そのために天井裏にたい積し、1部に着火していた、おがくずが天井と共に落下し、その下のテーブルおよびロッカーなどを2次的に焼いている。

落下した位置の天井裏の焼け状態は、Photo. 3 を参照すれば明かなように、小屋組、桁および電気配線

発火源にあっては、出火位置が天井裏であることを考えると、一般火気との関連は考慮の余地がない。そこで、出火位置における発火源について検討してみると、その位置には **Photo. 3** を参照すれば明らかなように、電気配線に不完全な分岐工作がしてある（この分岐工作は、テレビの電源にするため仮工事したもの。）、しかもその位置付近には、局部的な炭化部分がある。そしてこの位置付近は微粉状のおがくずの多量が一面にたい積しており、電気配線は完全におがくず中に埋没していたことを考慮すると、漏電による出火ではないかと考えられる。そこで、これらに関して、出火可否の検討を行なった。

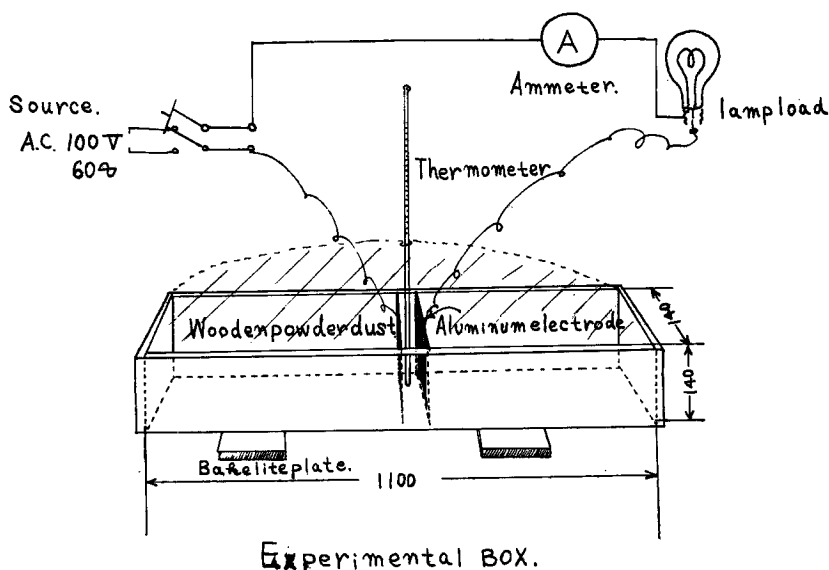
Fig. 1 Measurement of natural resistivity.

Fig. 1 に示すように、絶縁用ベークライト板上に測定用長箱をのせ、箱の中に試料を詰め、測定点の間隔を 10 cm および 40 cm を基準とし、高抵抗から低抵抗の各種測定器を使用して、固有抵抗値の測定を行った。

最初試料について測定したところ、極間 10 cm で  $50 \Omega \sim 120 \Omega$ 、40 cm で  $70 \Omega \sim 130 \Omega$  の抵抗値を示した。この数値は、おがくずとしては異常と思えるほどの高い導電性を示している。そこで、別に用意した日本産木材のおがくずについて、同実験方法に基いて、その固有抵抗値を測定してみた。その結果は、10 cm で  $40 k\Omega \sim 1 M\Omega$ 、40 cm で  $150 k\Omega \sim 2 M\Omega$  であった。

Fig. 1 に示すように、ベークライト絶縁板上に抵抗測定用の長箱をのせ、箱の中に試料を詰め、そのほぼ中間に途中が断線している電気回路を入れ、負荷 100 V・100 W の電球を取り付け、電源電圧 100 V を加えてみた。この場合電球はうす赤く点灯し、回路に入れてある電流計の指針は 0.12 A~0.4 A の範囲を振り、電球は不定時的に点滅する不安定な状態を示した。そこで、正確な導電値を求めるために、10 cm×10 cm のアルミニウム板 2 枚を回路に取り付け、その間隔を 3 cm とし、同様の実験を行なった。この場合電流は 600 mA (0.6 A) を示し、暗い光を出して安定した。

この実験結果は、試料が導電性であり、漏電の媒体となることを明確に示すものである。

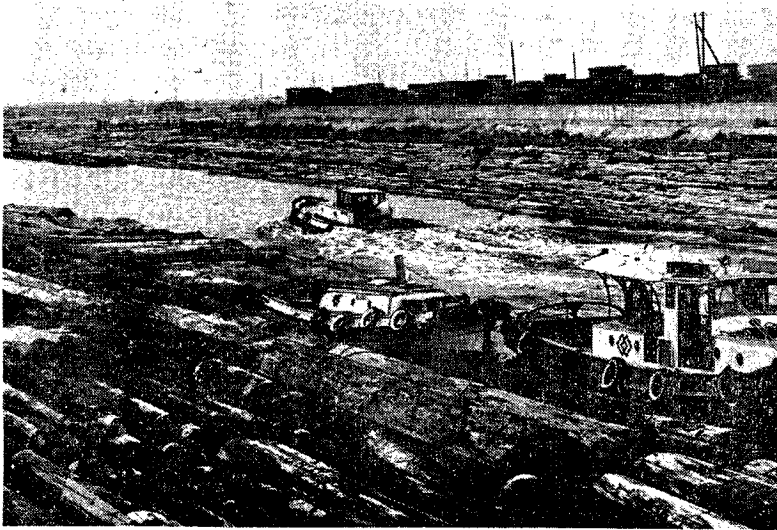
Photo. 8 View of wood pool.

7.1.2 で行なった導電性の実験結果に基づく、災害現場から採取したおがくずは、一般のおがくずに比較して、大きい電導性があることが分かった。そこで、導電性の大きい理由として、海水に長く貯木されているため木材が自然に塩分を含んだためではないかと考えた。そこで、おがくずの電気伝導に関係すると思われる、含有塩分を Na<sup>+</sup> と K<sup>+</sup> について蛍光光度計で定量した。Na<sup>+</sup> と K<sup>+</sup> を定量した理由は、海水中のカチオンの存在比が Na<sup>+</sup> が圧倒的に大きく、K<sup>+</sup> の約30倍に相当する。そこで、海水に浸漬されたラワンおよびアピトン材の、しかも潮風に常時あたっているおがくずを、ひの木材を対照として、これらのカチオンの含有量を検討してみた。

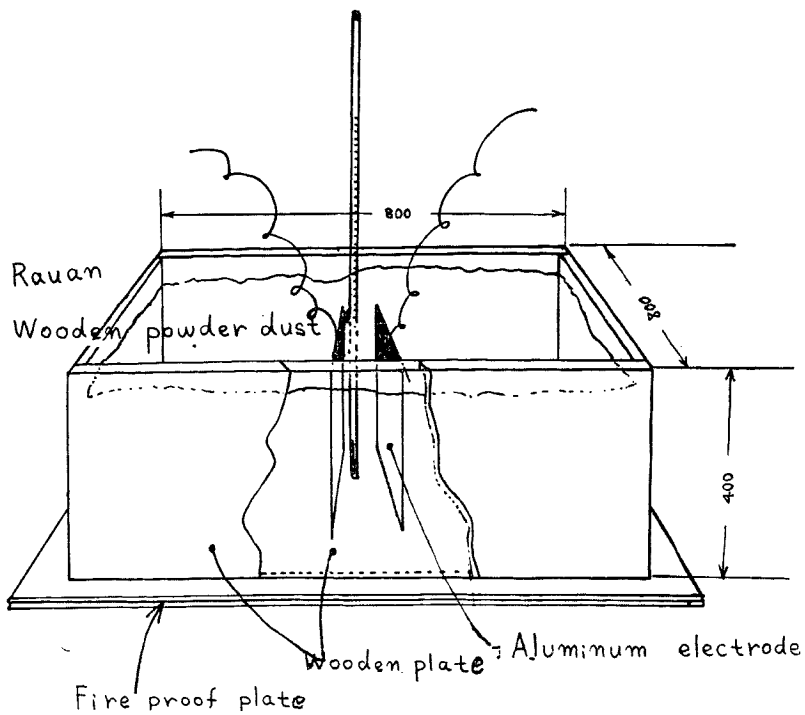
Fig. 2 Model test. Test equipment for the measurement of temperature rise.

Fig. 2 に示すように、実験用サンプル箱を絶縁台上にのせ、箱中に試料を詰め、回路に 10 cm×10 cm のアルミニウム板 2 枚を取り付け、板の間隔を 10 cm として試料中に入れ、室温 20°C で外部負荷に 1 A～30 A の電流を流して通電状態の温度上昇を測定した。その結果は、実験開始後10分間で 42°C の温度上昇を示し、2 時間後に 98°C に上昇した。この時点において、試料の表面から水蒸気が発散するようになり、電流も一定になり安定した。そこで負荷電流を減らして、温度変化を観察したところ、8°C の温度降下が見られたが、それ以上の温度降下はなかった。次に負荷電流を流がさずに、電圧を加えて 5 時間実験を継続した後、実験を中止し、アルミニウム板およびそれに接触する試料の状態を検討した。その結果は、アルミニウム板においては著明な電食があり、また電食部位に付着する試料には炭化している状態が認められた。

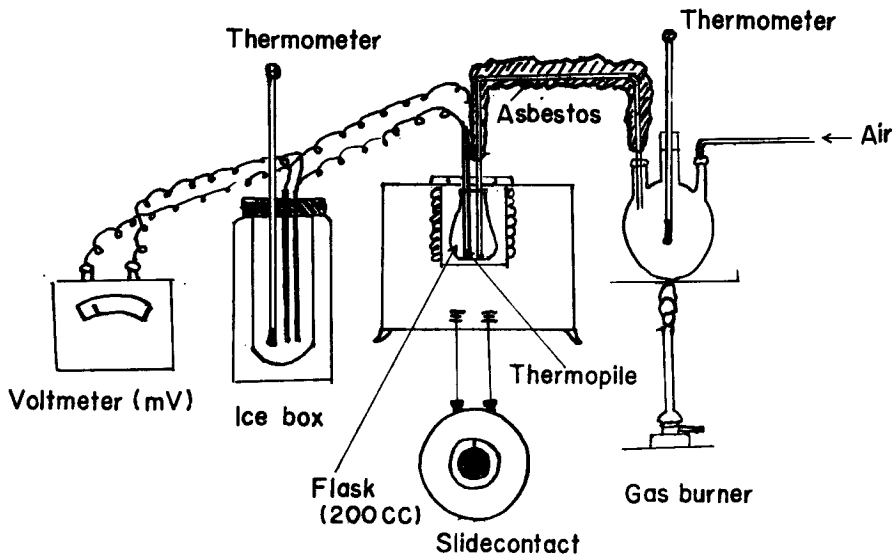
Fig. 3 Apparatus for measurement of ignition point.

粉体が爆発を起こす場合、浮遊状態での発火温度以上に加熱される必要がある。そこで、爆発が起きた天井裏で採取した。木粉の浮遊状態での発火温度を、Fig. 3 に示す装置で測定した。この装置は別に組立てたもので、電気炉で一定温度に加熱したガラス容器中に、圧縮空気で木粉試料を浮遊状態にし、発火したときの温度を測定する仕組のものである。測定した発火温度は 402.7°C であった。

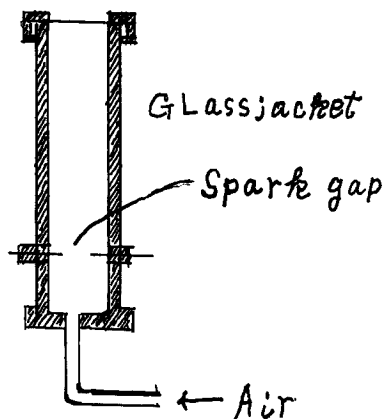
Fig. 4 Apparatus for saw dust explosion.

爆発下限界の測定は 3. で述べたように、実測者によって必ずしも一致した値が得られない<sup>2)</sup>。しかし、この災害事例の場合は、災害が起きた天井裏の木粉が、爆発が起きるか否かを判定すればよいわけである。そこで、爆心付近に残っていた木粉を採取し、Fig. 4 に示す爆発下限界測定装置で、爆発下限界の測定を行った。

採取した試料の含水率は12.3%であり、実験は100~200メッシュにふるい分けしたものについて行なった。結果は235 mg/l で爆発が起きた。この結果は正確な爆発下限界を示しているとは言えないが、災害現場の天井裏にたい積していた木粉は、粉体爆発をすることは明らかである。なお、この実験に使用した装置は、上部にダイヤフラムを付けた硬質ガラスの円筒内に、圧縮空気により試料粉体を分散し、9,000 V のネオントランスを使用して点火するものである。
