## 2010年2月27日チリ・マウレ地震における被災建物について (その1: Concepciónにおける集合住宅 Lincoyan)

Building damage in 2010 Chile Offshore Maule Earthquake (Part1. 17-story RC Residential Building "Lincoyan" in Concepción)

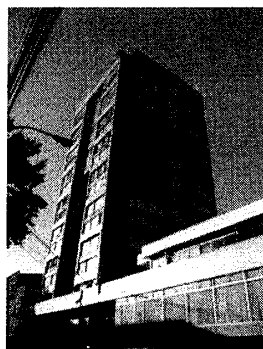
対象建物は1973年に建設された17階建てRC造集合住宅で、外観をPhoto 1に示す。他の多くの被害建物で見られた地下駐車場は無く、地下は機械室である。Fig.1に平面図を示す。本建物はX方向19.25m、Y方向19.85mで、端部に側柱を有しない耐震壁とこれらを連結する梁及びスラブから構成されている。標準階高は2400mm、床スラブ厚さは140~160mmである。中央の3~4通り、C~D通りで囲まれた範囲は階段室である。

Photo 1 Appearance of Edificio Lincoyan

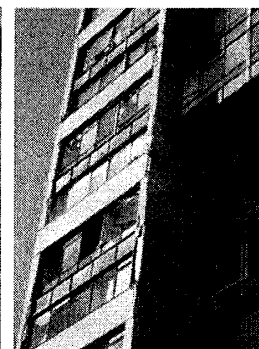
また、上層ほど、C~D通り間に設置されたX方向の非構造レンガ壁の崩落が激しく(Photo 3)、2つの連層耐震壁を連結するC~D通り間の水平部材には大きな変形が生じていたと考えられる。他にも、C~D通り間のスラブや梁の端部には曲げひび割れや圧壊が多数確認された。また、多くの外周梁の端部には曲げ圧壊が発生しており、相応の曲げモーメントが壁に面外曲げモーメントとして入力されたと考えられる(Photo 4)。一方、地下の機械室には目立った損傷は見られなかった。

Photo 4 Damage of beam-wall joint
