# 土石流の総合的観測

## その1. 土石流計測システムの開発と焼岳東麓における 1970年の実測例

### SYNTHETIC OBSERVATION ON ROCKY MUDFLOW

#### Part 1. Planning of New Observation System for Mudflow and Field Test at Eastern Slope of Mt. Yake in 1970

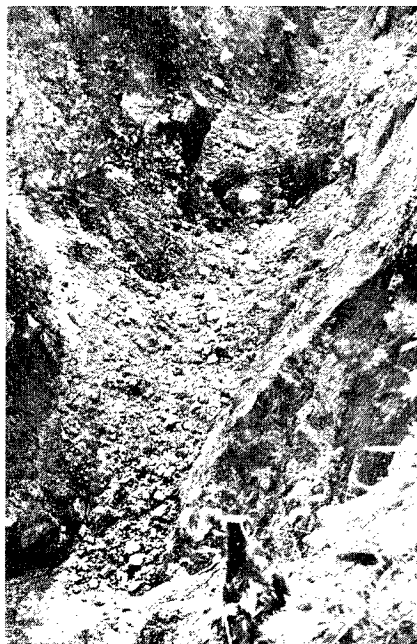
Photo. 2 Valley bottom looked down from camera position.

さらにビデオだけでは解像度の点で充分でないので、これを補うためにニコンの 35 ミリモータードライカメラを 6 秒間隔で 1 コマずつ、連続して 250 コマ撮影できるようにして使用した（Photo. 1 の左のカメラボックス内、Fig. 3 の 7）。これら 2 台のカメラを Photo. 1 のような架台に据え付け、第 2 号堰堤直上の左岸（谷底からの高さが約 40m）で見通しのきく地点に設置した。この架台から被写域を写すと Photo. 2 のような溪床が見える。晴れている限り両方とも画像は非常に鮮明であるが、実際に土石流が発生する場合は悪天候であることが多く、霧が発生した場合、谷底までの距離が長過ぎて良い画像が得られないばかりか、最悪の時は写らないことが後にわかった。

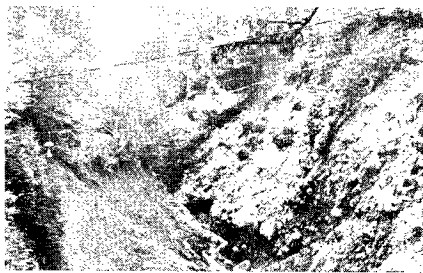
Photo. 3 Valley sides and illumination system. (3 flare tubes and 1 floodlight lamp)

現場の両岸から4mmφのワイヤーを谷渡しさせ、これに Photo. 3 のように照明筒を吊し、夜間には (b) のリレーにより自動点火できるようにするとともに、工事用 220 V 電源と 100 V 小型発電機によって合計 6 kW の照明ができるようにしたが、今年度は使用する機会がなかった。

土石流が発生し、現場に流下してきたのを探知するために、第2号堰堤の上流約 150 m の谷底 (Fig. 1 の B) にビニールコードを渡しておいた (センサーと称する)。土石流がこれを切ると、流れていた微弱電流が止り、Fig. 3 の 2 のリレー装置が働いて、VTR 及び 35 ミリカメラが撮影を開始し、夜間の場合は 1 本 10 万カンデラパワーの光度を持つ照明筒 (Photo. 3 で空中につるされている) が自動点火され現場を照らすようにした。又、何らかの理由で遠隔操作の必要な場合を考慮して、リモートコントロール受信機をリレー系統に組み込み、臨機応変な措置がとれるようにした。これらの装置のうち、12V 鉛蓄電池、6V アルカリ蓄電池、リレー装置、VTR のレコーダーは鉄製の小屋に格納し雨露にさらされることを防いだ。

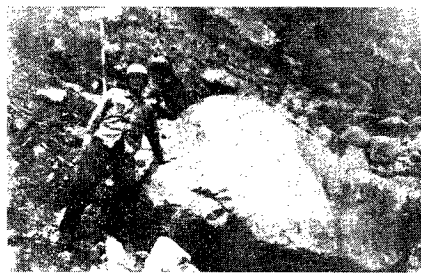
Photo. 4 Painted large rock and pole for length scale.

び、これに蛍光塗料と反射塗料で番号を付し、夜間でも識別できるようにし (Photo. 4). その大きさ (三方向の径) と位置を記録しておいた。又、同様の塗料を塗った標識板 (Photo. 4) を数本、谷底に立てておき、その相互の位置を記録しておいた。これらは土石流の写真記録に座標を与えるためと、巨礫がどこまで流されるかを見るためである。

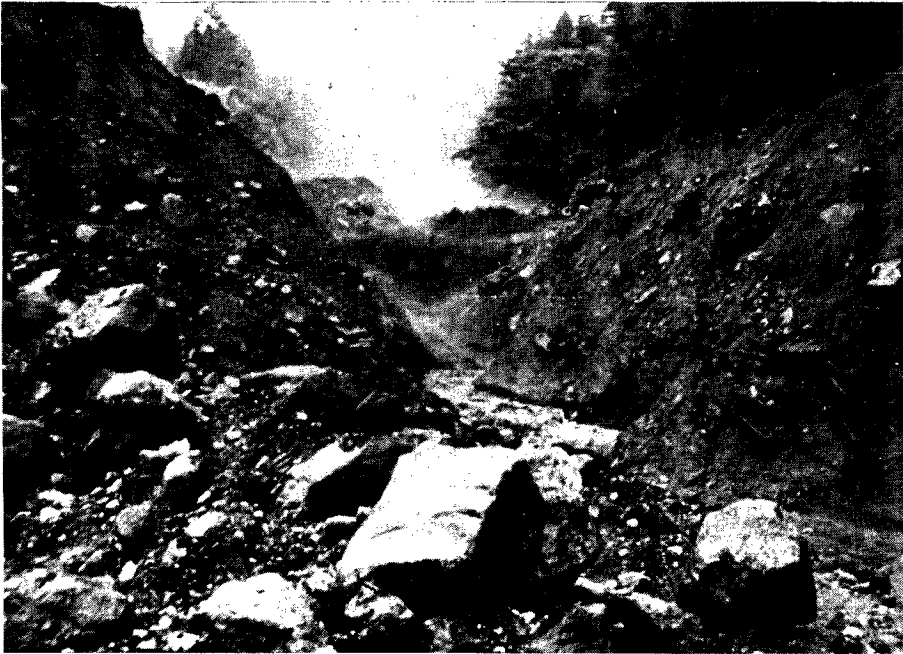
又この土石流が下流の第7号床固 (Fig. 1 の No. 7) を流下している状態を普通カメラで撮影することができた。Photo. 7 は土石流が第7号床固の右そでを乗り越えているところ (白矢印で示す) であり、Photo. 8 はその下流を流下している状況である。

Photo. 7 Mudflow front flowing over dam No. 7. Dense fog flows down with the mudflow.

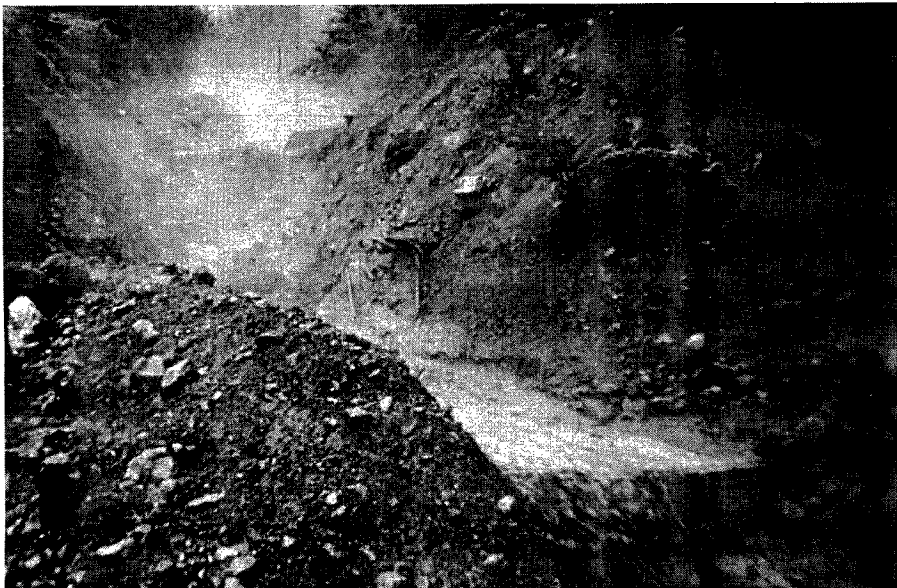
Photo. 8 Muddy stream flowing over dam No. 6 (lower dam) immediately after passing of mudflow front.
