# 光電堆積計の試作と天ヶ瀬貯水池における水文観測 (第 1 報)

## EXPLORATORY STUDY OF A PHOTO-ELECTRIC SEDIMENT METER AND ITS APPLICATIONS TO DEPOSITS SURVEY IN AMAGASE RESERVOIR (I)

by Seiichi KANARI and Setsuo OKUDA

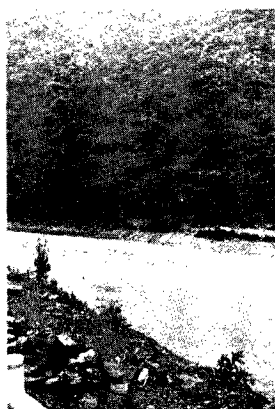
Photo 6. A view of the section No. 5 during unusual low water level in Sept. 11, 1965.

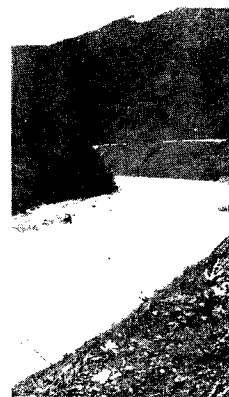
Photo 7. A view of the section No. 6 during unusual low water level in sept. 11, 1965.
