## 治水面から見た被害の概要と着目点

### Overview and Focus Points on Flood Disasters

角 哲也

This manuscript reports the summary of flood damages and each focusing points that the flood control research group in the Disaster Prevention Research Institute, Kyoto University. Selected focus points are as follows: 1) the north side of the Chikugo River was a disaster inexperienced area so far, 2) a large amount of driftwood occurred due to forest collapse and river bank erosion in Hita's forestry area, 3) large amount of sediment discharged from the weathered granite area, 4) it is showing the form of complex disaster of flood, sediment and driftwood, 5) in small rivers without dam, floods flowed out as it is in a short period and caused disasters, 6) out of many irrigation ponds, some expanded disaster damages because of pond collapses, whereas, without collapses, some reduced damages downstream by trapping driftwood and sediment, 7) some Sabo dams trapped not only sediment but also some driftwoods 8) In the dam reservoir, Terauchi dam has played an enormous role by controlling three elements of flood, sediment and driftwood, and large flooding possibly occurred downstream without dam. Based on the c

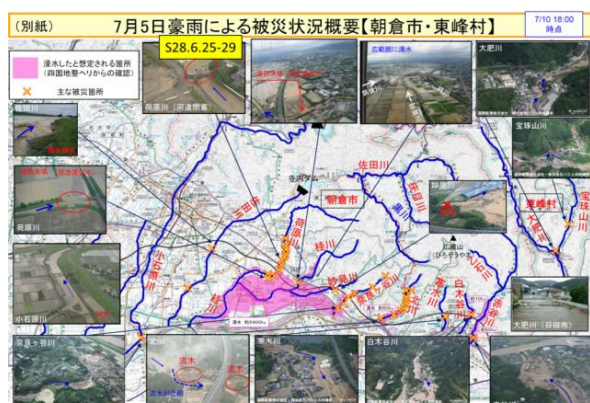
Fig.2 Damaged area (Asakura city・Toho village) (MLIT)

このように，これまであまり洪水被害の発生していなかった地域に極めて強い降雨がもたらされたことから，比較的流域の小さい赤谷川を始めたとした中小河川の氾濫が発生（Fig.2）し，特に，新規崩壊による大量の土砂流出による河床上昇が洪水被害を拡大させた（Photo 1）．

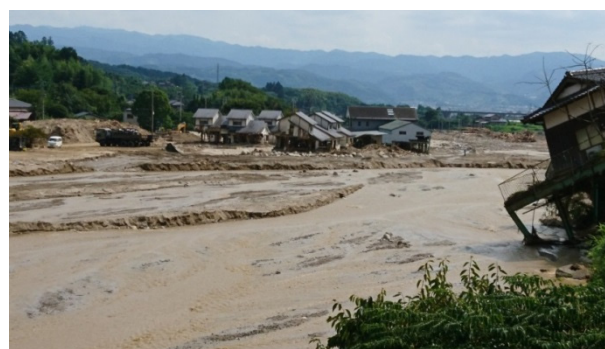
Photo 1 Flooded Akatani River

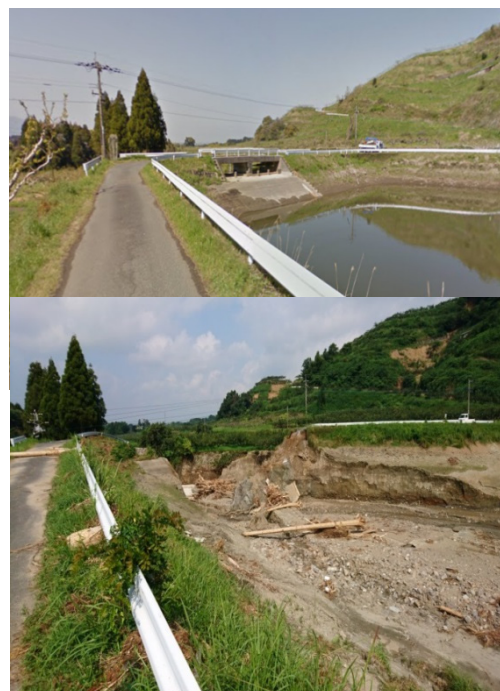
Photo 2 Collapsed Yamanokami irrigation pond (Naragatani River) (Upper : Before collapse (Google Earth) , Down : After collapse)

また，同地域は，灌漑用のため池が山裾に沿って多数点在し，これらの一部が洪水によって決壊したことによる洪水被害の拡大も見られた（Photo 2）．

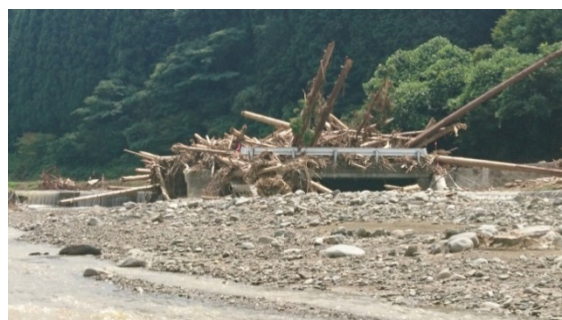
Photo 3 Bridge clogged by woody debris ( Kurokawa River upstream of Terauchi Dam )

今回の洪水のもう一つの特徴は、山地から大量の流木が流れてきたことである。近年、平成 25 年の京都・桂川の水害<sup>5)</sup>や、平成 27 年鬼怒川水害など、洪水時に大量の流木が発生するケースが増加している。こうした流木は、河道内の橋梁を閉塞させて洪水を拡大させるリスクがあるが ( Photo 3 ) , 寺内ダムでは、今回の洪水で約 10,000 $m^3$  もの流木が捕捉 ( Photo 4 ) され、ダムが無ければ、洪水と流木の組み合わせで下流は大氾濫が生じていた可能性がある。

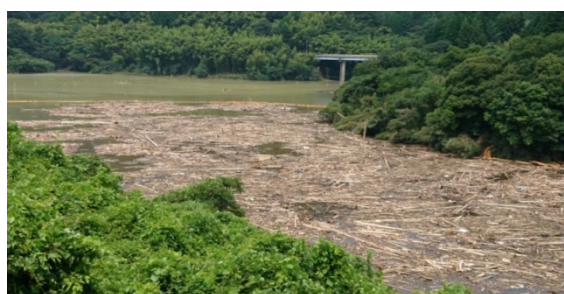
Photo 4 Woody debris trapped in Terauchi Dam reservoir

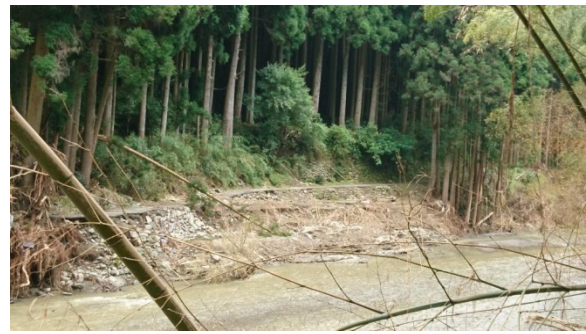
Photo 5 River bank erosion upstream of Terauchi Dam (Planted trees were discharged from the eroded bank)

次に問題となるのは、このような流木がどこから生産されてきたかである。国土交通省九州地方整備局による流木発生量の速報値は、10 河川の合計で 210,000m<sup>3</sup> であり、その内訳は山林が 63%，溪畔林が 28%，河畔林が 6%であった。しかしながら、下流で被害をもたらす可能性の高い長尺の流木は比較的ダム湖に近い上流の河道の河岸侵食によって流出してきている可能性が高いことが現地調査から確認された（Photos 5，6）。

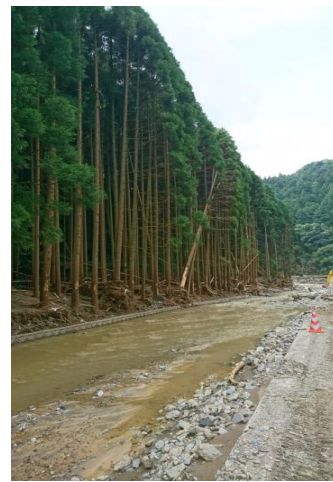
Photo 6 Kurokawa river upstream of Terauchi Dam (ca.20m long trees have been eroded by flood water)
