第7回南アジアにおける自然環境と人間活動に関する研究集会  
ーインド亜大陸東部・インドシナの自然災害と人間活動ー

# コロナ画像を用いたバングラデ シュ・ハティア島の海岸侵食の推定

プロジェクト研究員・東城文柄

2012年2月4日

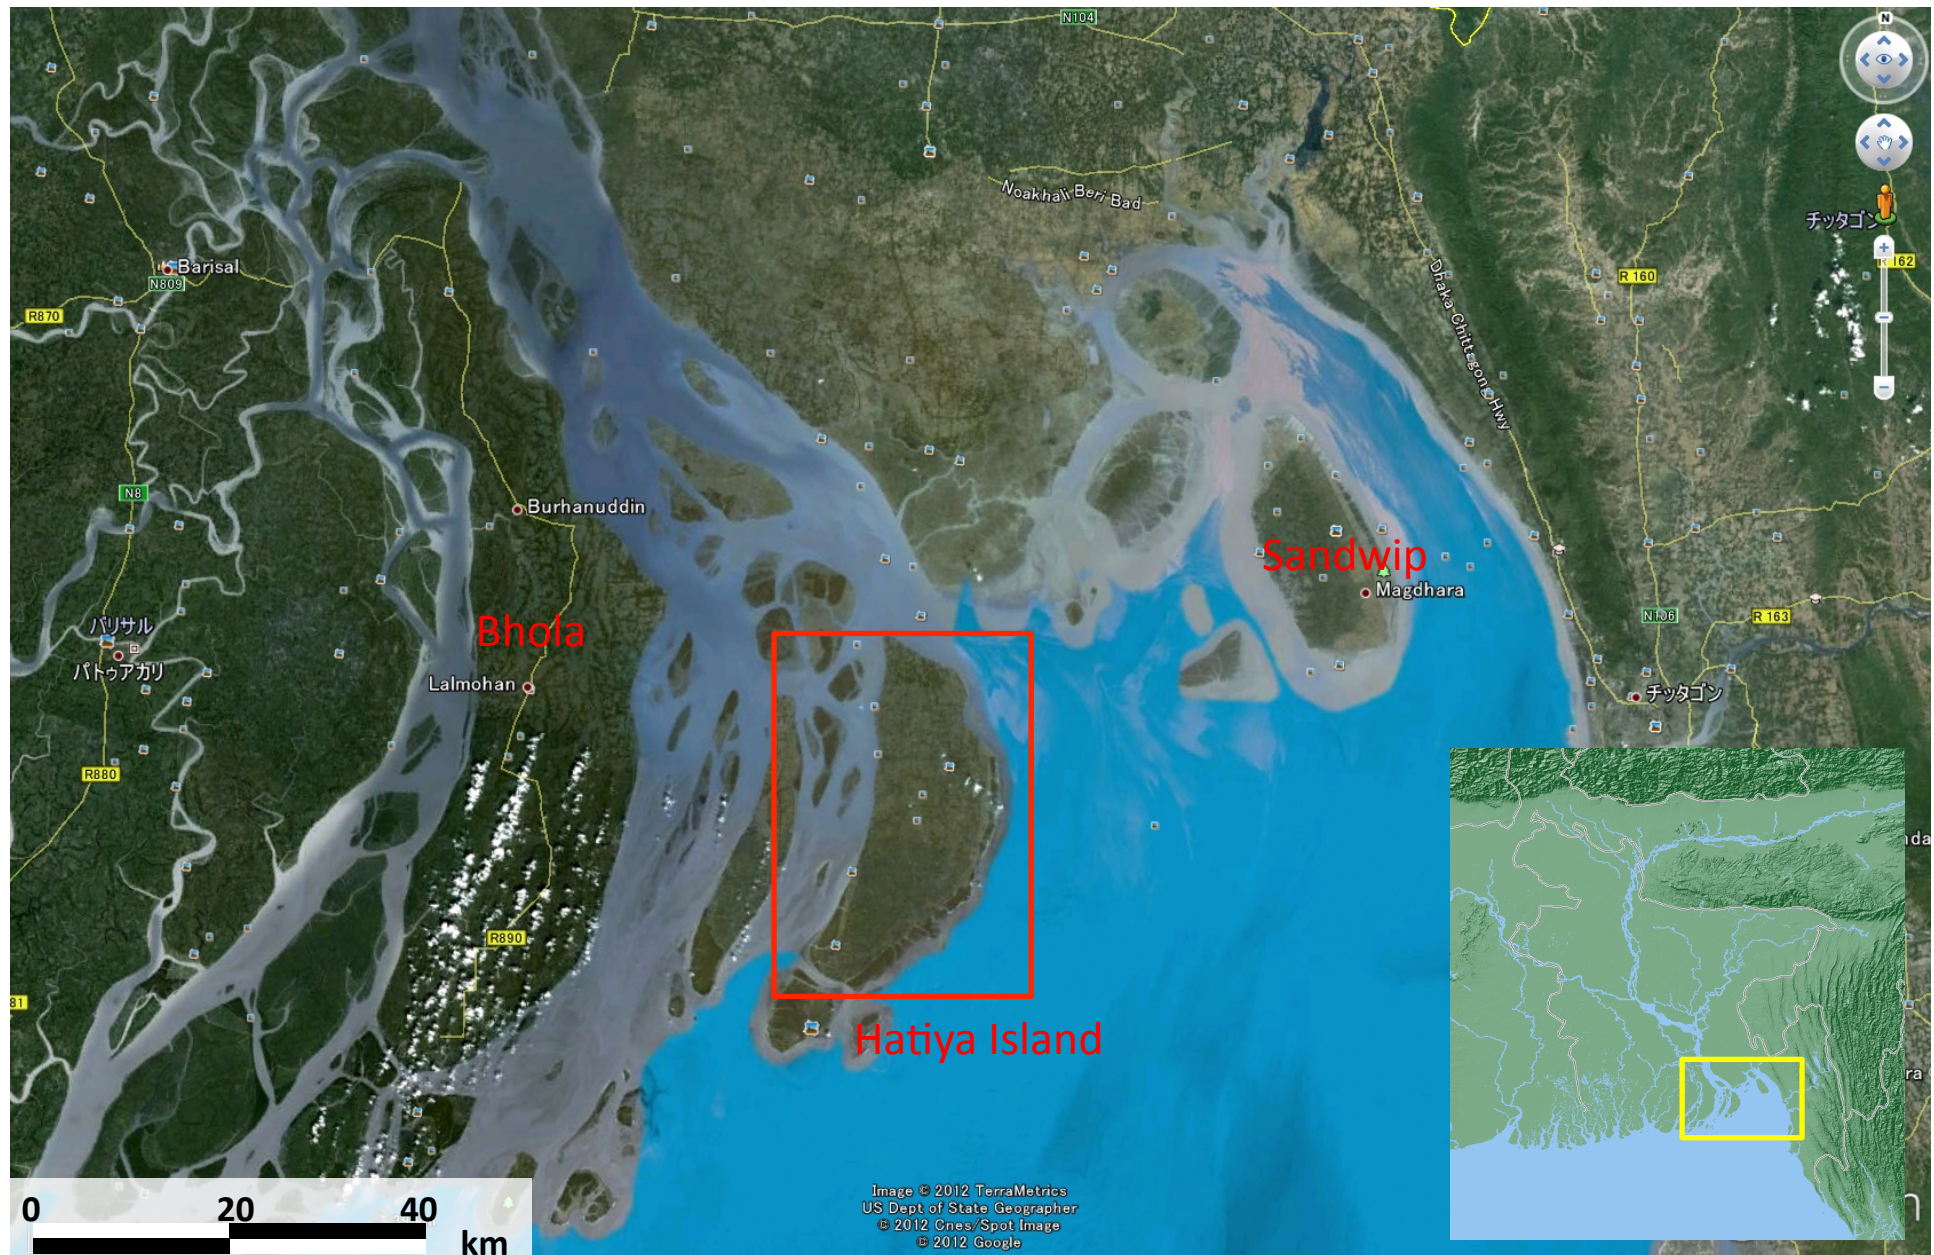
ハティア島: ベンガル湾の最奥・メグナ河口に位置する20×10km程の大きさの島。

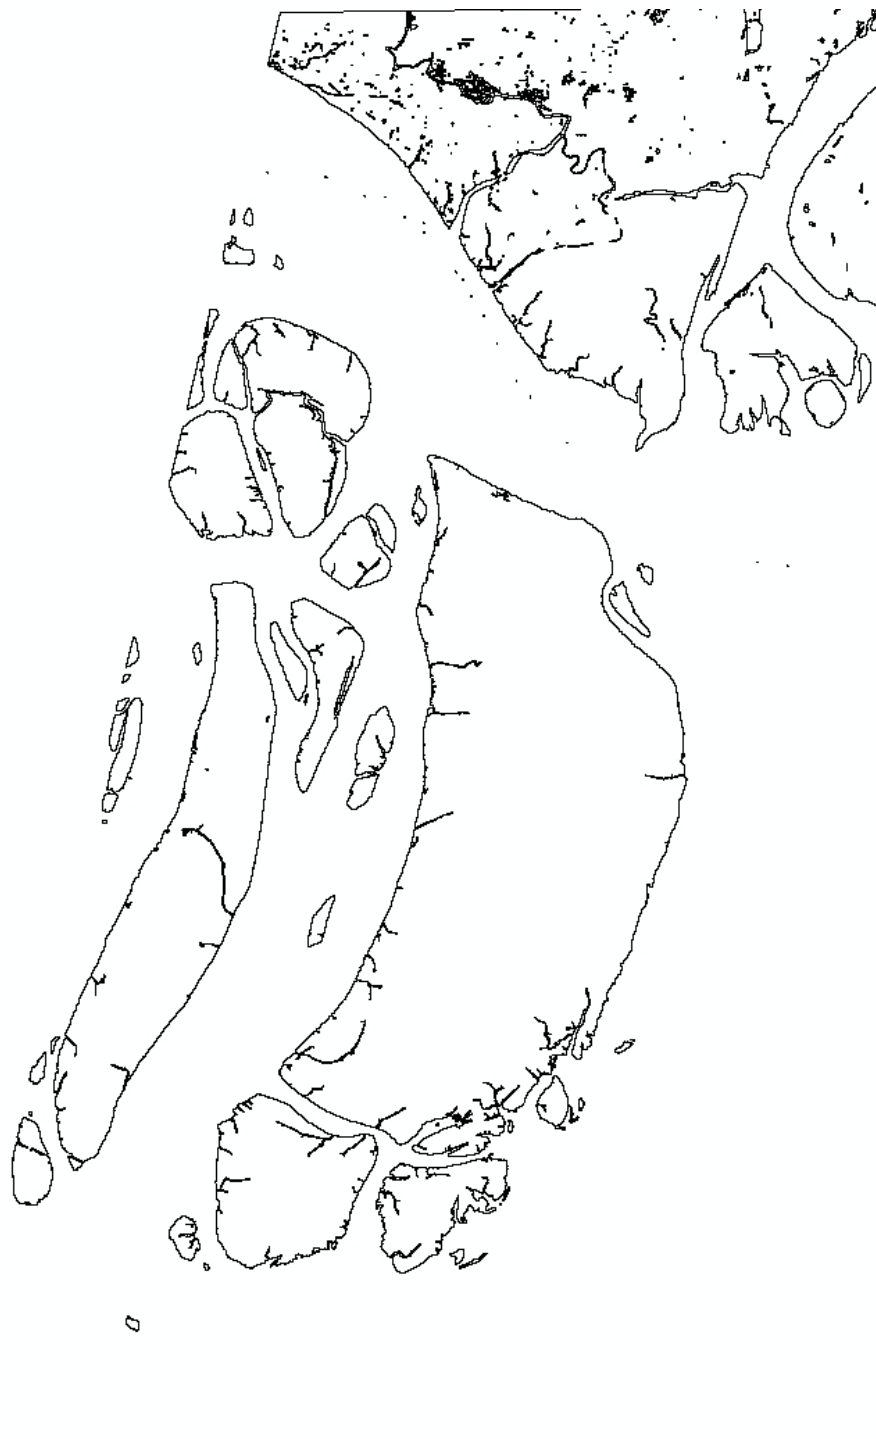
### 結果【図3】

AVNIR-2画像

(2009年1月21日撮影)

の画像分類結果(陸域クラス)

から抽出した海岸(河岸)線
