東日本  
大震災  
速報

# 東日本大地震による津波災害 現地調査報告～多賀城市-塩竈 市-七ヶ浜町-松島町-東松島市～

米山 望\*・平石 哲也\*・馬場 康之\*・東 良慶\*

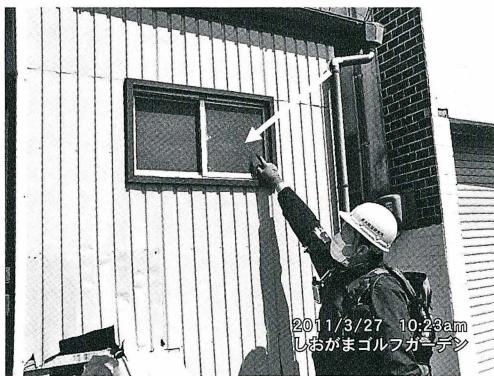
### 2.1 塩釜港漁港魚市場周辺（浸水高3.5m、写真1）

塩釜港魚市場近くにある三波食品の新井氏によれば、「第1波は地震後45分に到達し、三波食品社屋は1Fが浸水。全員が高台へ避難。漁港防波堤は天端高1.5mとあまり大きくなかったが、効果はあるようだった。反射した津波と入ってくる津波で港湾内は渦が巻いていた。津波は、防波堤で防護されていない対岸や湾奥へ流れて行った。」とのことであった。

写真1 塩釜港漁市場周辺

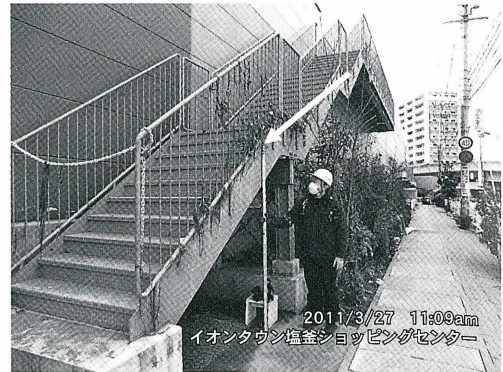
### 2.2 塩釜港奥（浸水高4.8m、写真2）

本塩釜駅海岸通り近くの被災家屋（護岸より115.6m）に東北学院大学職員によれば、「家は1Fが浸水。ヒアリング当日から水道が復旧し、現在、清掃中であり、泥の痕跡は家の裏手に残っている。」とのことであった。上記の三波食品の新井氏の指摘通り、魚市場周辺よりも1.3m高い浸水高が観測された。

写真2 塩釜港奥（本塩釜駅前イオン）

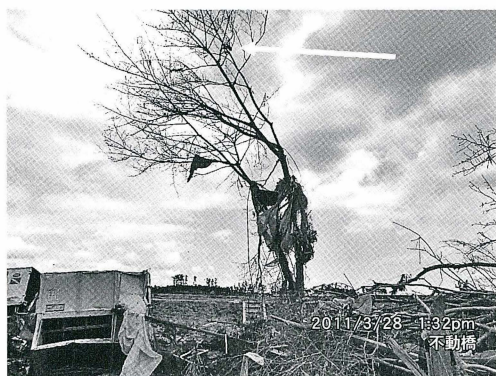
### 3.2 野蒜海岸 (浸水高10.4m, 写真6) および仙石線野蒜駅

たり先端部の護岸・道路は陥没・浸水。住宅地域は、木造家屋は土台を残して壊滅でき。壁面がやや強固と思われる近代的な家屋が3棟残る。室内の2Fのエアコン上部に海藻が残り、天井に泥の飛沫が残っていたので、2階建の家がすべて浸水したと思われる。もう1軒は屋根上のアンテナが折れていた。屋根は地盤から5.5m以上上にある。また、残った桜の木に漁具、毛布、衣類が引っ掛かっており、最も上の衣類を痕跡高として海面からの高さ（浸水高）を測定した。（基準水面 鳴瀬川河口右岸）

写真6 野蒜海岸（桜の木に残された衣類等）

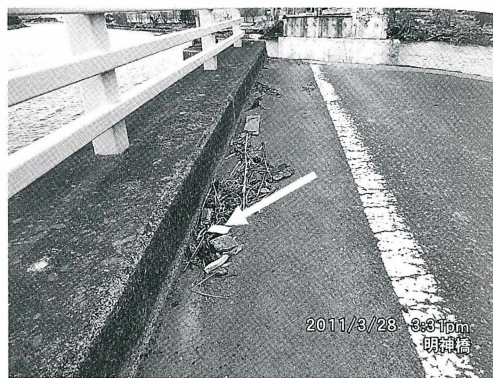
### 3.3 定川大橋（浸水高5.3m、写真7）および大曲地区、矢本地区（東松島市）

大橋上流250mに確認された排水機場と見られる建屋の泥跡および残った橋げたに打ち上げられた海藻から橋の頂点付近まで津波の高さがあったことを確認し、両者を痕跡とした。住宅街（大曲から矢本地区）は、仙石線の1本山側の道路まで

写真7 橋の先端部に残る木切れ・漂着物痕跡
