## 2009年台風MORAKOTによる台湾水・土砂災害

藤田正治

## Sediment Disasters and Flood Disasters in Taiwan Triggered by Typhoon Morakot 2009

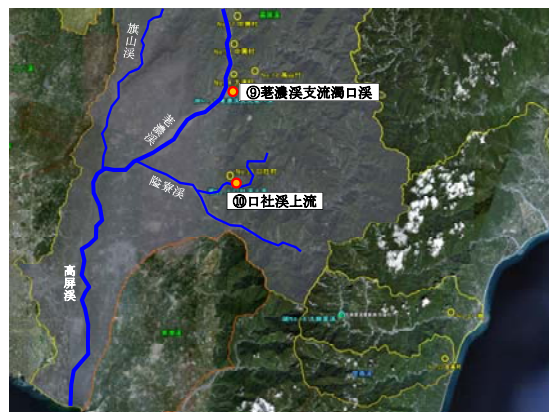
高屏溪は、台湾最高峰の玉山（3,952m）を源流とし、南南西に流れて台湾海峡に流れ込む河川で、流路延長171km、流域面積3,257 $km^2$ の台湾第2の大河川である。上流域および下流の西側（右岸側）は高雄県、下流側の東側（左岸側）は屏東県に位置する。河口から約60kmの管理区間内の河床縦断面図を見ると、最下流域では1/5,000、15kmから40kmにかけては1/750、それより上流では1/100の急流河川となっている。Fig. 6は高屏溪の上流域と下流域を示したもので、西側に旗山溪、東側に荖濃溪の二つの支川が流れている。この流域では特に降雨量が大きく、崩壊面積率は台風前の1%程度から8%に増加した。河川水位は、7日から徐々に上昇し、最下流では8日9日の0時頃に洪水がピークに達しているようである。

Fig. 6 Kaoping River Basin (Left: Upper reach, Right: Lower reach, Map by Google Earth)

上流域を中心として数多くの斜面崩壊と土石流が発生し、多量の土砂が河川に流入している。また、この土石流によって、本川や支川では天然ダムが形成された。高屏溪流域では、Fig. 6に㊦で示した10ヶ所に大規模な天然ダムが形成されたことが確認されており、一部は決壊しないまま現在に至っている。

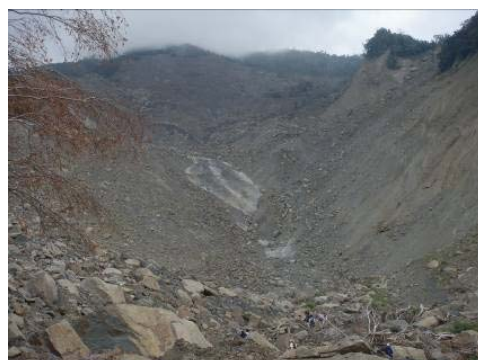
を残し壊滅し、47名が生存したが500名近くの命が失われた。Photo 1は2008年11月に撮影された小林村である。Photo 2は災害調査時点の小林村の被災地の様子を撮ったもので、斜面の下に集落があった。Photo 3は深層崩壊のすべり面を示したものである。地質は砂岩と泥岩からなり、砂岩をすべり面として風化した泥岩（頁岩）が40～50mの深さで滑ったものと考えられる。この深層崩壊は集落を襲っただけでなく、一部は本川河道を閉塞し天然ダムを形成した。深層崩壊は頂上付近から発生しているが、斜面の下部にも小崩壊が発生したと見られている。大小の崩壊を含めた一連の崩壊プロセスについては現在検討中である。

Photo 3 Sliding surface of the deep landslide attacked Siaolin village

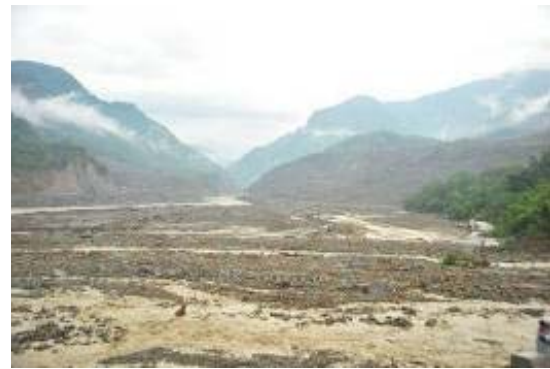
Fig. 7は小林村の平面図を示したものである。旗山溪に合流する支川には橋がかかっており、下流側から8, 9, 10号橋と呼ばれている。小林村の直上流側には南豊橋が本川にかかっており、ここでは水位計測が行われていた。これらの橋は小林村の住民にとって村外へ通じる重要な避難路の一部である。Photo 4は災害直後の小林村の様子を高雄県消防局が撮影したものである。手前に見える流れは9号橋がかかっていた溪流である。

の強い雨が一晚中降り続き、夜明けごろ、9号橋に土石流が発生し、9号橋が破壊されるとともに村が浸水した。多分、この土石流により地形が変化し、流れに影響を及ぼした結果だと思われる。このとき積算雨量は2,000mmを超えていた。そして、積算雨量が深層崩壊発生の極限に達した8日6時20分ごろ、深さ40～50mの深層崩壊が発生し、小林村を襲った。一部の崩土は南豊橋直下流の河道を閉塞し、天然ダムを形成したが、40分後に決壊、洪水が発生したと見られる。その結果、Photo 4の様な状況になり、2軒を残して村は壊滅した。

Photo 4 Disaster area in Siaolin village immediately after the typhoon passed (Photographed by Kaohsiung Fire Department)

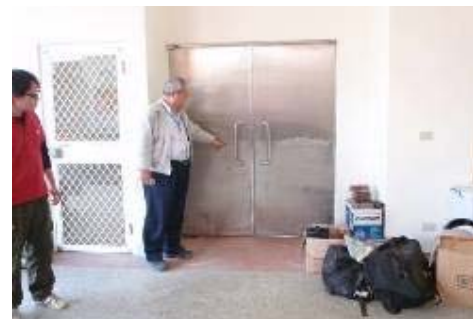
この天然ダムの決壊によって洪水被害が発生したケースが高雄県六龜鄉寶來村（荖濃溪流域）で報告されている。台風が通過した8月11日の20時10分頃、上流側から洪水が段波のように流下し、上流側の橋梁の一部を破壊するとともに村内に流れ込んだ。地元の消防署の職員の話では、数秒間で急激に浸水し、数分後には水が引いたとのことである。橋脚に流木

Photo 5 Inundation due to flooding caused by collapse of a natural landslide dam

等が引っかかり、堰上げが起こったことで村内に水が浸入したが、すぐに橋梁が一部破壊されて堰上げが解消されたものと推察される。この洪水では最大1mの浸水が発生したが、人的被害はなかった。写真5は浸水した消防署内の洪水痕跡である。

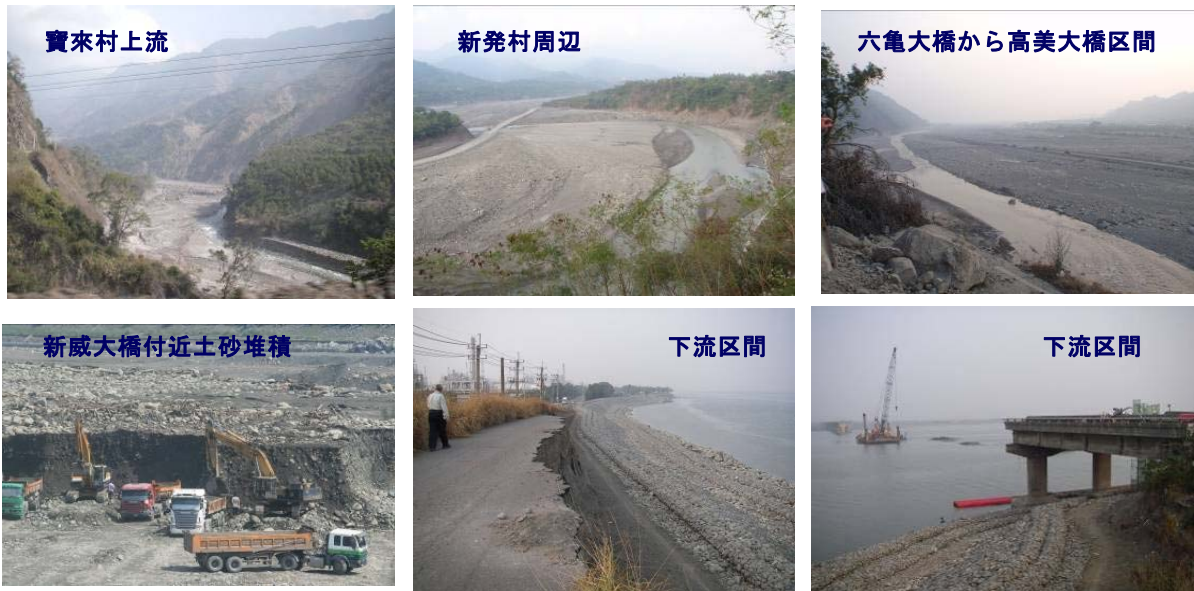
高屏溪支川荖濃溪の寶來村の上流の天然ダム地点より下流側の区間で、土砂の堆積、侵食状況を調査した。Photo 6の寶來村上流の写真はFig. 6の㊦の天然

Photo 6 Sediment deposition and erosion in Kaoping River

ダム直下流の区間で撮影されたものであり、河床上昇した様子が見て取れる。現地調査によると数10m上昇している。上述したように土石流による天然ダムが発生している区間であり、写真にみられるように堆積と侵食を繰り返した痕跡が河道に残されている。新発村周辺の写真は、Fig. 6の⑤の天然ダムの直下流区間で撮影されたものである。この区間でも10m程度の河床上昇が発生している。上流と同様に天然ダムの流入の影響により堆積と侵食が繰り返されている。

六亀大橋から高美大橋区間は水利局の管理区間の上流にあたり、河川勾配が1/100から急激に減少する区間である。そのため、写真に見られるように、上流域で生産され洪水で運ばれた土砂はこの区間で急激に堆積している。水利局では、計画河床が定められており、今回の洪水で計画河床高以上に堆積した土砂は、洪水後から緊急に河道外へ搬出されている。写真中には土砂運搬用に作られた河道内の道路が見られる。新威大橋はこの区間の中にあり、写真は災害2ヶ月後に撮影したものである。河道全体に土砂が平坦に堆積し、元河床から7m程度河床が上昇している。写真に見られるように災害後緊急掘削を行い新威大橋付近の通水断面の確保を図っていた。ここだけでなく、多量の土砂が堆積した箇所はたくさんあり、災害後の土砂の処理は当面の大きな課題である。

旗山溪合流点から下流区間では、輸送された砂礫成分が上流側で堆積するため、流下している成分は細砂あるいはシルト成分であると考えられる。写真は最下流の雙園大橋地点で撮影されたものであり、右岸側に大規模な側岸侵食や橋梁被害が発生してい

ることがわかる。橋梁被害は河床低下が原因であると考えられ、洪水時に河床低下が発生している可能性も考えられるが、河床変動に関する十分なデータは得られていない。

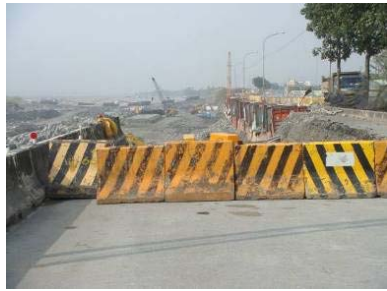
濁水溪流域では斜面崩壊や土石流による死者はなかったが、濁水溪の中流付近の水衝部で約500mにわたって堤防が侵食され、堤防上の2車線道路の川側の1車線がなくなった。Photo 7は侵食個所の上流箇所から下流側を見た写真である。このため自動車7台が川に落下し、10名の方が亡くなられた。Photo 8は水里郷新山村の河岸侵食により落下しそうになった住宅の状況を示したもので、この村で約30軒が被災した。現在、新山悦城村という建設会社が建設した仮設住

Photo 7 Erosion of river-side lane of a road in Zhuoshui River; Photo 8 Bank Erosion in Shuili Town, Nantou Country; Photo 9 Damage to elementary school in Hsinyi Town, Nantou Country; Photo 10 Deep landslide in the upper Taimali River; Photo 11 Landslide dam in the upper Taimali River; Photo 12 Channel for drain

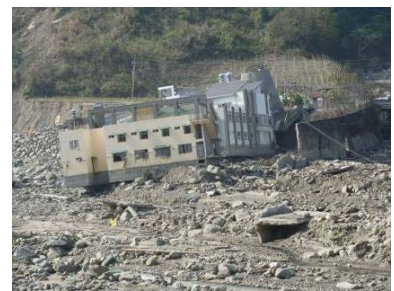
Photo 9

宅に避難している。Photo 9は南投県信義郷陳有蘭溪の隆華国民小学校の被災の様子を示したものである。この小学校から本川上流数百メートルの地点で合流する頭坑野溪では、大規模な土石流が発生し、土砂が本川に堆積した。その影響で流水の方向が変化し小学校側の河岸を侵食した結果、Photo 9のように被災した。また、この小学校は支川との合流部付近にあり、以前にもその支川からの土石流により被災している。このように、濁水溪、陳有蘭溪流域でも崩壊や土石流、天然ダム、河岸侵食が発生した。この流域の土砂移動現象の規模は高雄県より小さいといえども、建物、道路、農地に甚大な被害が出ている。しかし、幸いにも死者がなかったことが特筆される。先にも述べたように、この辺りは台風常襲地域で、集集地震の後も台風MORAKOTより規模のかなり小さい台風TORAJIによって土砂災害が発生しており、土砂災害に対する住民の意識は高い。今回も行政や地域の長の指示に従って、早期避難したことが人的被害のなかった一因だと言われている。ただし、避難所となっているコミュニティーセンターは本川と支川の合流部付近の狭いスペースに建てられており、今回の災害では問題なかったが、今後も安全とは言えないような立地条件に建てられていた。

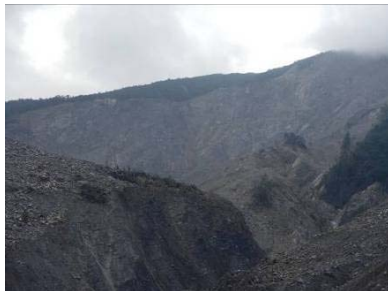
Photo 10

Photo 10は太麻里溪上流の深層崩壊、Photo 11はそれによって形成された天然ダムの調査時点での写真である。元の河床から40m程度土砂が堆積し、その上に高さ10m程度の天然ダムが形成されたが、Photo 12のような排水路を作り、10mの水位を6mまで下げることによって現在安定している。

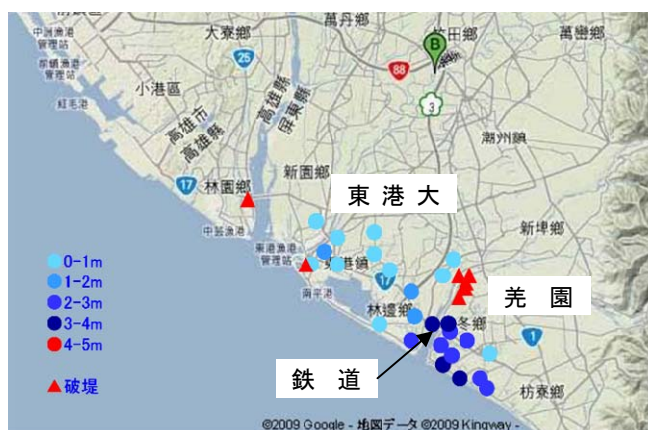
台南県や屏東県の平野部では、破堤や越流により浸水被害があった。Fig. 10および11は成功大学防災研究センターの調査資料に基づき、屏東県と台南県の浸水深の分布を描いたものである。1m程度の浸水箇所が多いが、3, 4mの浸水深の箇所もある。図中には破堤箇所や越流箇所も記している。Photo 14は屏東県での浸水や土砂氾濫の様子を示した写真である。鉄道橋での浸水と土砂の氾濫は、鉄道橋の高さが低いため流木がトラップされ、堰上げられた流水が右岸側に越流したために起こった。土砂の堆積厚さは2mにも及ぶ。台風前に堤防のかさ上げと鉄道橋の付け替えを行っていたが、今回の台風間に間に合わなかった。

Fig.10 Inundation depth in Pingdong Country

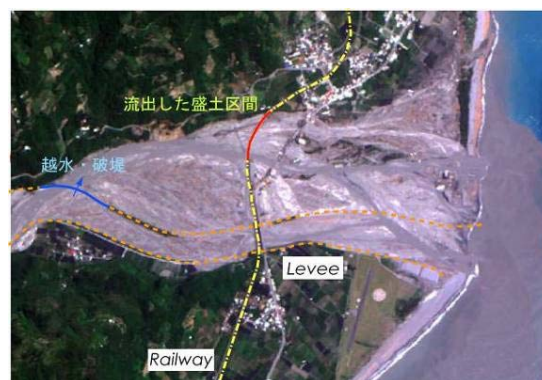
①太麻里溪が蛇行を繰り返しながら扇状地に出た地点(扇頂部)がPhoto 13の左端に相当する。河川上流部で生産された土砂がこの区域に堆積したことで河床上昇が生じている状況下で河川は水位を増し、図の青線の位置にあたる湾曲部外岸の堤防上を越水、さらには破堤が引き起こされることになった。

②河川から流出した水は鉄道の盛土により堰き止められ、輸送されてきた土砂は、その上流側に堆積した。ただし、盛土を横切るように上げられた開口部からは流出可能であったためここに流れが集中し、

その流れによって盛土の下流側(図の右側)には新たな流路が刻まれていった。その後、図中の赤線に相当する区間の盛土が流出し、流れはこの区間を通過するように固定化された。写真に見られる流路がそれである。流路の深さは2~3 mほどであった。

③この間のいずれかの時刻に旧河道の堤防のほとんどが流出し、わずかな区間だけが図中の濃緑色の線として残っている程度となった。

④氾濫が生じた扇状地上では、新たな流路を除くほとんどの区域において堆積が生じ、その規模は1m未満とされている。

Photo 13 Situation after flooding and inundation

調査時には、旧堤防(図中のオレンジ色の破線)の位置に堤防が建設され、復旧が進められていた。しかし、洪水時にこの位置に河道を維持することは難しいと言わざるを得ず、付け替えが望ましいと判断される。なお、以上のプロセスは1日程度の短期間で生じており、その変化は極めて急なものであった。それにもかかわらず死者が6名と比較的少なかったのは、住民の避難が迅速であったためと推察される。

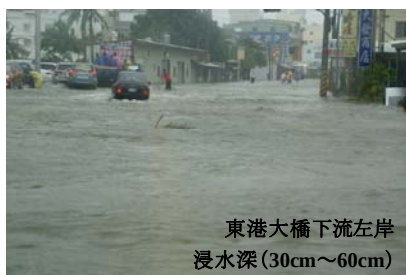
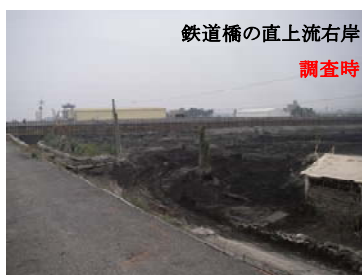
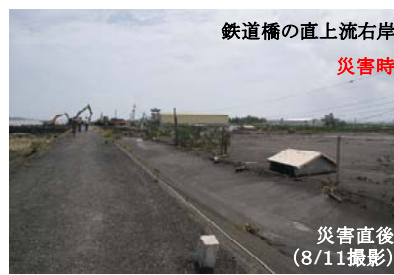
Photo 14 Inundation and sediment deposition in Pingdong Country (Left and center are provided by DPRC, Cheng Kung University)

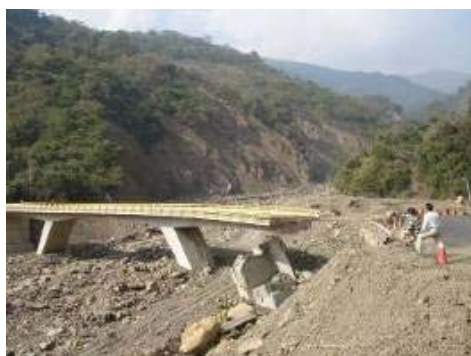
②日本に比べて橋台基礎の岩着部が弱く、これが主要因で壊れた橋梁が5橋と多く見られた(Photo 15)。

Photo 15 A bridge whose pier is only broken

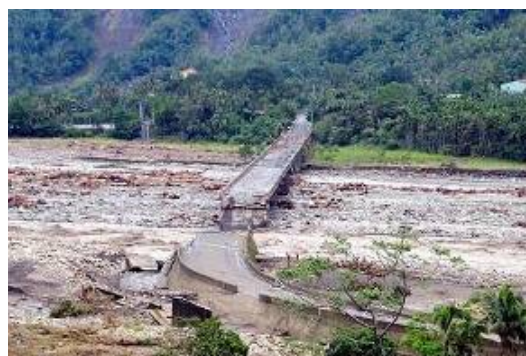
③未曾有の洪水流により河川が拡幅して取付部の

Photo 16 A bridge with broken abutment

土堤が流出したものが4橋と多く見られた(Photo 16)。

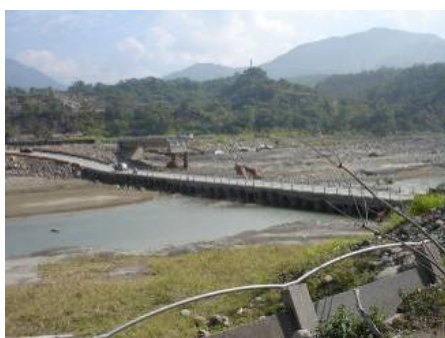
Photo 17 Buckling of steel pipe pile pier

⑤日本における橋脚は、岩盤において鋼管杭を施工することは稀であるが、台湾では、これが行われていて、鋼管が岩盤（軟岩）から剥れたり、座屈する現象が見られた(Photo 17)。

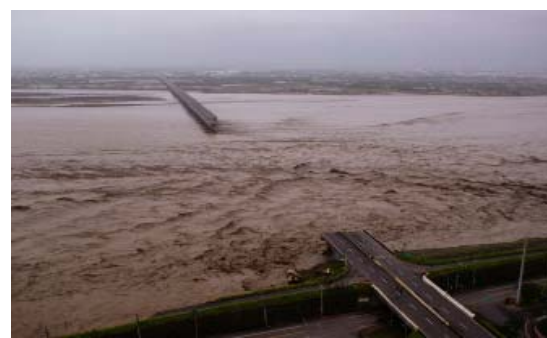
Photo 18 A bridge broken by local scouring

⑥最下流で河積の阻害率が高く河床低下と洗掘により倒壊したと推察された橋梁が見られた(Photo18)。

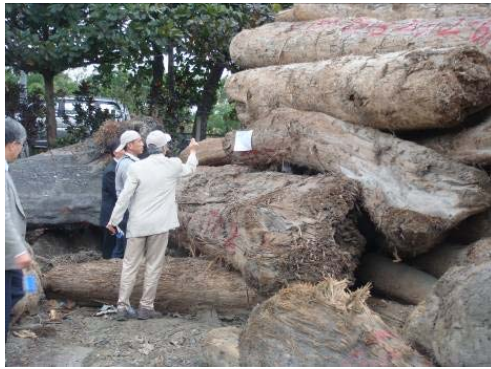
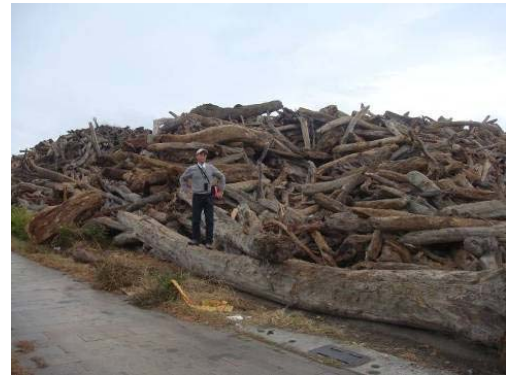
高雄県や台東県の奥地は檜などの天然林が多いようであるが、十分発達した森林においても斜面崩壊が多数発生し、流木の流出も非常に多かった。台東県の太麻里溪の流域では数万トンに及ぶ流木の流出があり、台東県の富岡漁港に被害を与えた。流木による橋梁被害や橋梁部での洪水の疎通能力の低下による流水や流砂の氾濫も見られた。太麻里溪の流木の中には、紅檜の1級品が3,900トン含まれ、その価格は1億元以上である。Photo 19は流木の集積場のほ

Photo 19 Accumulation of driftwoods (Left: high quality, Right: low quality)

んの一部の様子を示したものであるが、どれも天然林の大木で、樹幹と根茎部分がなくなっているのが特徴的である。このような大木が流出し、根茎がなくなっていることから、今回の土砂移動現象の激しさが想像される。紅檜の一級品は家具や檜オイルとして林務局が売買したり、被災者の住宅建築には無償で提供されるそうである。
