# 洪水氾濫による堤内地の侵食と堆積

——三隅川の1983年水害の場合——

## EROSION AND DEPOSITION ON FLOOD PLAIN DUE TO OVERLAND FLOOD FLOW

——On the 1983 flood hazard in the Misumi River——

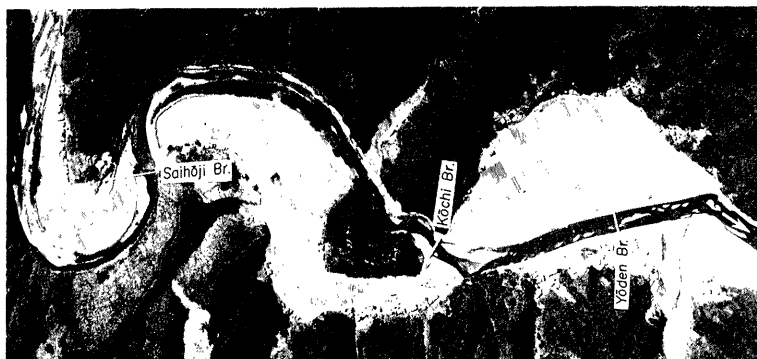
Photo 1 (a) Aerophotograph of Saihōjibara, Kamikōchi and Shimokōchi before flood (Feb. 25, 1980)

(Photo 1 (a)) には、写真左手の上流から順に西方寺橋、河内橋および用田橋の三つの橋が写っているが、今回の洪水でこれらが全部流失したことが Photo 1 (b) からわかる。

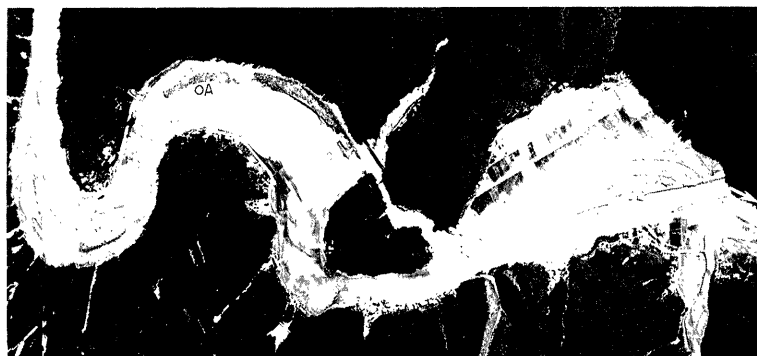
Photo 1 (b) Aerophotograph of Saihōjibara, Kamikōchi and Shimokōchi after flood (July 26, 1983)

まず、西方寺橋の上流、彎曲部の堤内地（西方寺原）では、左岸の上流端から延長 350 m にわたって破堤し、流入した洪水流によって堤内地河岸付近から広範囲の顕著な侵食が生じ、山際では一部堆積域がみられる。洪水ピーク時には西方寺原全面を水深（河岸付近の堤内地盤高と痕跡水位の差）4～5 m で氾濫水が流動し、彎曲部下流の左岸堤を流失させ、下流の堤内地へ直進する短絡流を形成していたと考えられる。

つぎに、西方寺橋から河内橋までの区間（上河内地区）では、西方寺橋の直下流右岸における約 150 m の破堤に伴って流入した氾濫水が、堤内地を 3～5 m の水深で流動し、河内橋付近で山際を流れる本来の河道と合流する洪水流況を呈している。上河内地区では、上流の破堤部付近から 400～500 m にわたって砂礫の堆積が顕著であるが、西方寺橋直下流付近と島状の山（城山）の裏側に著しい侵食区域があって、洗掘池（水深 2～3 m）が形成されているのが、Photo 1 (b) からわかる。

最後に、河内橋から用田橋の左岸堤内地（下河内地区）は、河岸の道路面が 1～2 m 堤内地より高いが堤防がないので、洪水流は河川の護岸天端を全面越流する状態で堤内地へ流入し、ピーク時には堤内地全面で 4～5 m の水深に達している。下河内地区の堆積土砂は、河内橋直下流の砂州高の上昇とあいまって、上流河岸付近で局所的に砂礫の堆積域がみられるが、堤内地全体としては微細な土砂が田畑を覆っている。

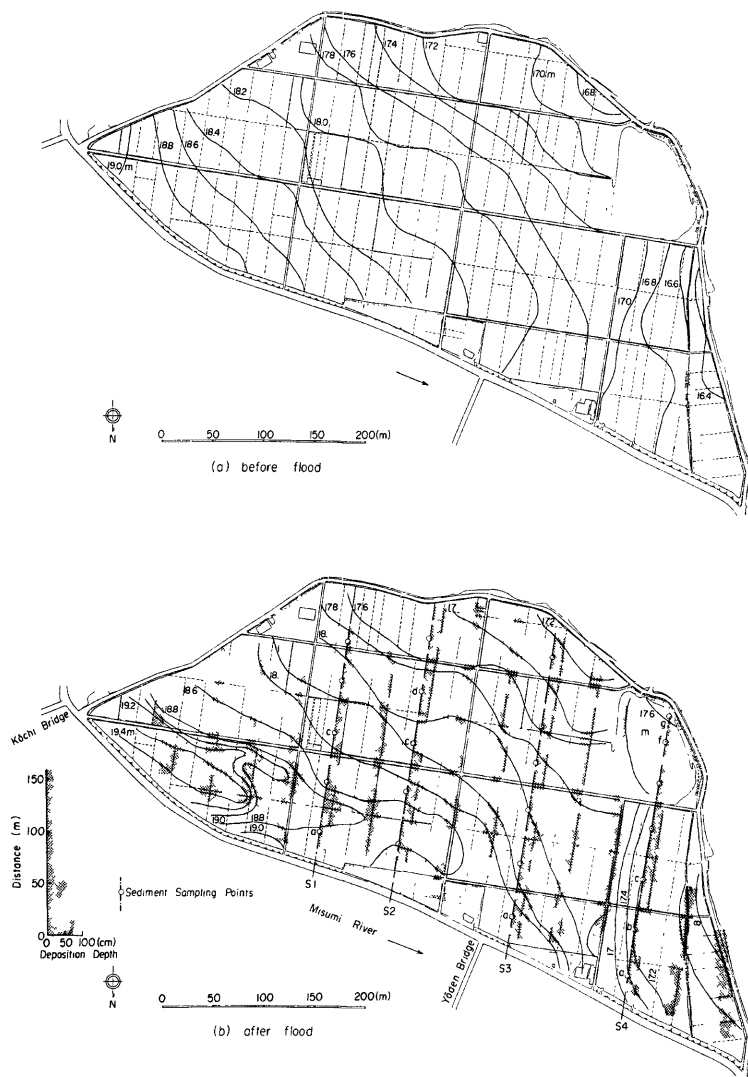
Fig. 14 Distributions of deposition depth of sediment on flood plain in Shimokōchi

洪水氾濫原における土砂の堆積分布を検討するために、下河内地区における堆積厚を詳細に実測したが、その結果を Fig. 14 (b) に示す。堆積厚は図に示す15測線に沿って、各田面を3～4箇所掘削し、洪水前の田面との差から測定したが、土壌や稲の株などから堆積境界面はかなり明確であった。また、S1～S4の4測線については、各田面のほぼ中央部で堆積土砂を採取し、 $d>0.044$  mm の土砂は篩分析、それ以下の粒径のものは PSA-2 型の沈降分析装置（日立製作所）によって行った。

Fig. 14 から、堤内地の堆積厚は河岸付近で厚く、河道から離れるにつれて薄くなるが、とくに、河内橋直下流の礫堆積域で最大 80～85 cm の堆積厚を示し、河川の流下方向にも減少し、用田橋下流では 30～40 cm の堆積厚になっているのがわかる。また、堆積形状は、堤内地中央の東西方向の農道より北側（河岸側）では、S4 測線下流の低地部を除いて、波状堆積を示しており、南側（山側）ではいずれの測線においても 20～40 cm 厚のほぼ様な堆積分布をなして、一様な沈降堆積域にあったと考えられる。こうした氾濫原の土砂堆積分布の特徴は、Fig. 14 (a), (b) の洪水前、後の等高線の比較からも明らかであって、洪水前の南西（北東）向きの平行な等高線が、洪水後に標高 18.6 m より高い田面において、歪められており、この領域が砂礫の堆積域にはほぼ対応している。

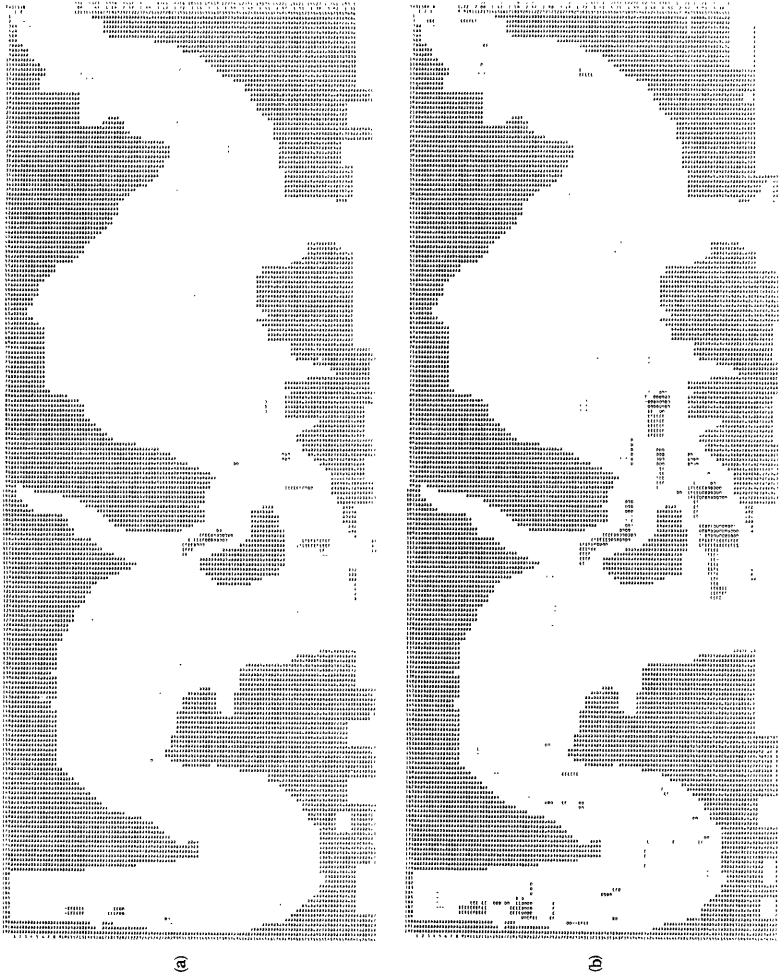
Fig. 26 (a), (b) The calculated distributions of deposition and erosion area in flood plain

**Fig. 26 (a), (b)** は、ピーク流量に対応する8時45分の流況 (**Fig. 25 (c)**) について、それぞれ(1), (2)の粒径を用いた  $\partial z/\partial t$  の計算結果である。 $\partial z/\partial t$  の値は、正 (堆積)、負 (侵食) いずれも  $4 \times 10^{-6}$  m/s ( $\approx 14$  cm/hr) を境界として、2段階に区分してあって、堆積記号は・, D, 侵食記号は-, Eの順に  $\partial z/\partial t$  の値が大きいことを示している。

**Fig. 26 (a)** と **Fig. 20** と比較すると、上河内上流部の Point Bar 地形の形成域と礫堆積域、城山裏側で洗掘池の生じた侵食域および下河内上流端の礫堆積域について計算値と調査結果がほぼ対応しており、3.1(1)に述べた西方寺原の侵食が卓越する傾向も類似している。一方、**Fig. 26 (b)** では、地形変動の領域が全般的に広く、とくに下河内の下流端付近では調査結果にみられない侵食・堆積が生じている。したがって、掃流砂による地形変動については  $d=100$  mm 程度の砂礫が支配的であったと考えられ、**Fig. 24** に示すよう
