# 山地地盤の研究 (I)

——弾性波探査による田上山地の花崗岩風化帯について——

## A STUDY ON THE GROUND OF MOUNTAINOUS REGION (I)

—— On the Weathered Granite Zone at Tanakami  
Mountain Range due to Seismic Prospecting ——

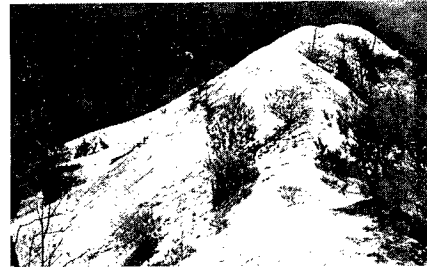
Photo. 3 Weathered zone A-line in Takigadani section.

調査地滝ヶ谷地区内で、探査測定地としたのは、Fig. 2 に示した A-line (a-a') で、地形的に尾根状をなした位置である (Photo. 2)。地形踏査によってこの地点は、表層に花崗岩風化物をのせて、内部のある深さには基岩として硬質の未風化花崗岩があると推定された。推定の基準として、松田、奥西<sup>3)</sup> によって報告された傾斜面に認められる傾斜変換線より上部にある地層を推定風化帯として、その模式図を Fig. 3, Fig. 4 に示した。Fig. 4 では weathered zone として示してあるが、この地層だけが風化を受けていて、下部層が未風化の基岩を構成しているとは、傾斜変換線より下方斜面の露岩を観察してみても、不均質な風化状態を示していることなどからして考えがたい。しかし、地表面を観察するかぎりの地形踏査において推定すれば、傾斜変換線附近に地層の不連続面の介在が推定され、未風化の花崗岩ではないにしても、やや風化のおくれた岩層として下部へ移行していると考えられた。
