# 根室における高潮災害

京都大学防災研究所特定准教授  
(前 国土交通省国土技術政策総合研究所主任研究官)  
熊谷 兼太郎

## 温帯低気圧による高潮

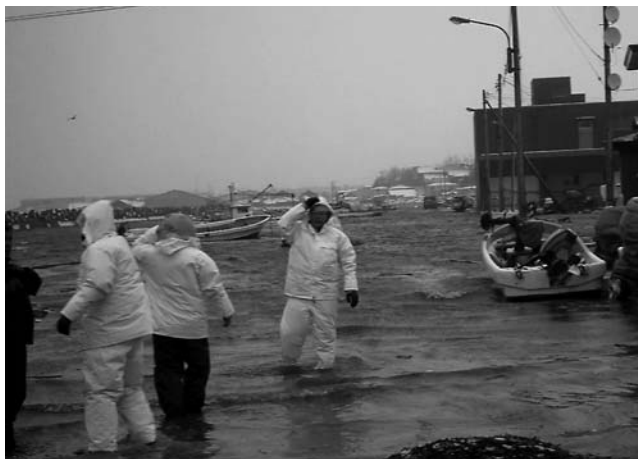
写真1 弥生町船溜まりの浸水状況 (12/17 8:03、根室市役所提供)

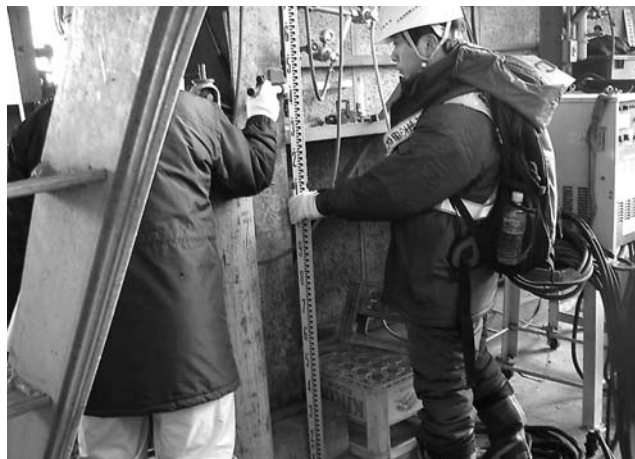
写真2 浸水高の測量 (痕跡位置を左側調査員が示す)

現地調査では、浸水が生じた地区でそれぞれ痕跡高さ、浸水範囲及び浸水経路を調べた。根室市では、高潮により少なくとも6地区で陸上への浸水が発生し(自然地形の低湿地等の浸水は除外する)、痕跡はT.P.+1.9m~+2.5mの高さであること、浸水経路として基本的には海面が上昇して岸壁等を超過して浸水したものの一部の地区では小規模な水路からの逆流が生じていたこと等を把握した。

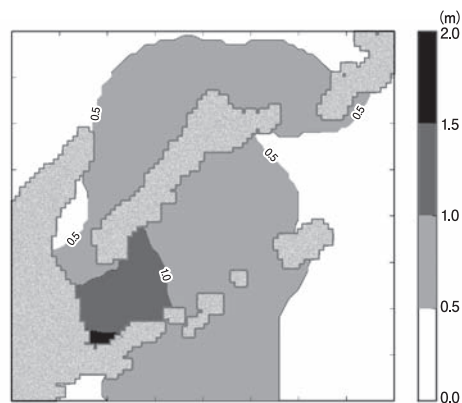
図5 最大高潮偏差の平面分布

これまで主として台風に適応されてきている高潮数値シミュレーションが、低気圧にも適用できるか検討した。その結果、Myersモデルを含む経験的台風モデルの利用により、気象場は観測値に比べ強めに推算されているもののピーク起時・高さが概ね再現できていた (図3)。また、高潮推算結果もピーク起時・高さともに再現されていた (図4、5)。
