# 土石流の現地調査について

土石流研究グループ 代 表 奥 田 節 夫

## FIELD SURVEY ON ROCKY MUDFLOW

by *Settsuo* OKUDA, Group Leader of Mudflow Research

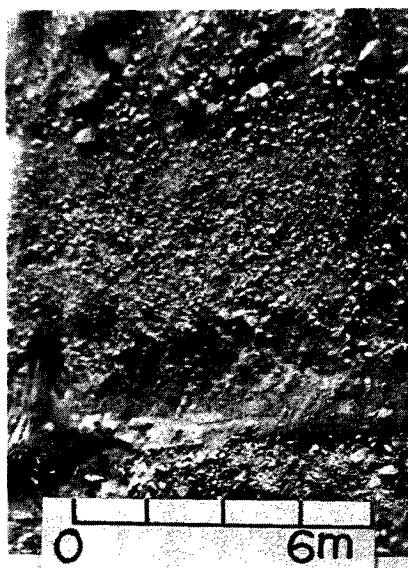
**Fig. 14** と **Photo. 1** は樹木 (T) の埋没状況を示すもので地層 (A) に根をおろしている。(B) は炭化した樹木をふくむ地層で直径数mの巨岩をふくむが、この層に含まれる木炭は表面が無傷であり、(T) の樹木が炭化されていないことから、別の場所で炭化されて、そっと運ばれて来たものと考えられる。したがってこの (B) 層は内部にあまり乱れのない集合運搬形態で流下し、堆積したものと考えられる。

Fig. 14 Sketch of the buried tree under the pyroclastic flow deposits in the Ashiaraidani  
T : tree, A : old deposits, B : pyroclastic flow deposits

Photo. 1 View of the buried tree under the pyroclastic flow deposits. This photo is the same as Fig. 14.

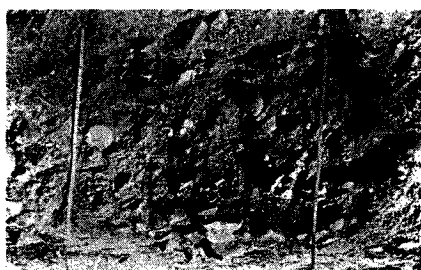
本地域では礫の大部分は花崗岩質の岩で球状風化の核および節理性崩かいのブロックであり，土石流堆積物は，巨礫の多いものと，大中礫の多いものと差はあるが，これは土石流の規模よりも発生地域の地質条件に支配されている。土石流堆積物の頭部 (Photo. 2) と尾部 (Photo. 3) の礫径の中央値をくらべてみると，

Photo. 2 Head part section of mudflow at Natsuyake valley containing many stones.

巨礫の多いもので頭部 2.9m、尾部 1.45m、中礫の多いもので頭部 0.73m、尾部 0.36m でいずれも尾部では頭部の $\frac{1}{2}$ ぐらいの径になっている。

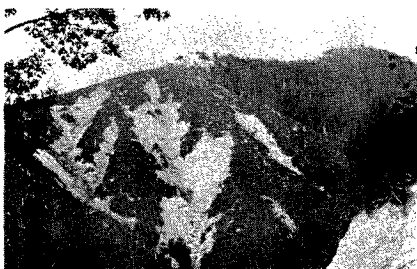
これらの関係から本地域では崩壊の発生は植生に大きく支配され、国有林における皆伐、一斉造林、林道開発などの営林方式が崩壊を増加させて溪流堆積物を供給し、土石流災害発生の頻度を高める可能性が指摘された。(Photo. 4,5 参照)

Photo. 4 Serious landslips in Tokonami region caused by deforesting.

Photo. 5 Many landslips along a road newly built and in a deforested slope.

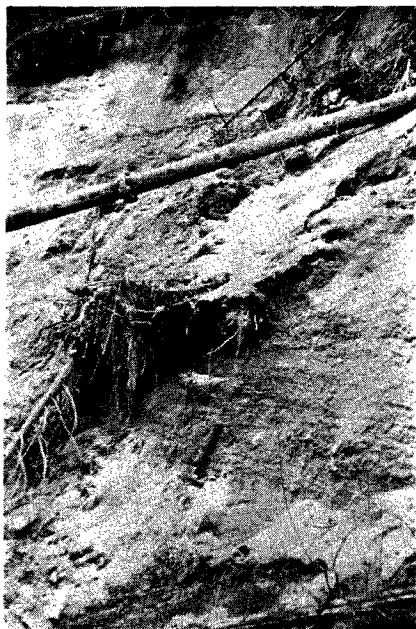
これに対して溪床の侵食は叡山閣から約 1.5km にわたって 2~4m の侵食による低下が認められ、比較的最近の溪床堆積物が  $1.5 \sim 2 \times 10^4 \text{m}^3$  程度掃流されたものと考えられる。（**Photo. 6** 参照）

Photo. 6 Old deposits in upper course of Otowa River scoured by mudflow in 1972. Sept.
