### 3. 2004 年 21 号台風豪雨で三重県宮川流域に発生した

#### 崩壊，土石流，岩屑なだれ

諏訪 浩・石井孝行・藤田 崇

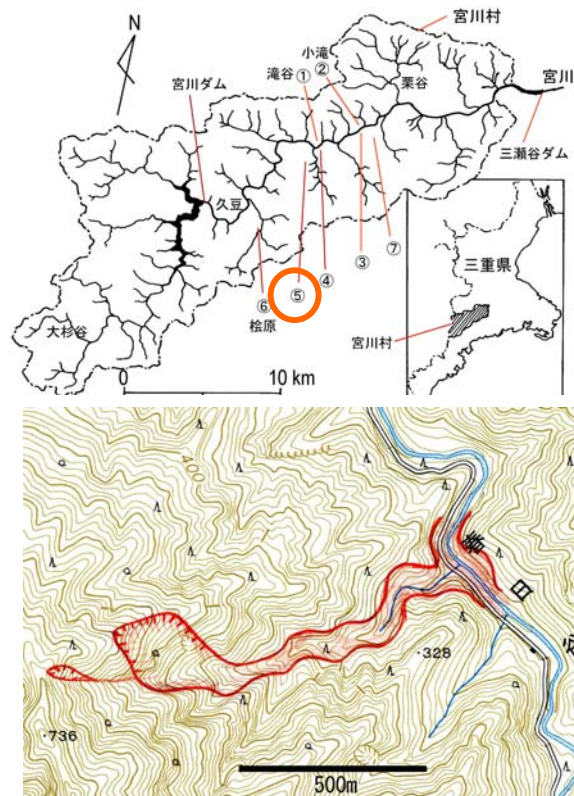
以上は土量が数百～数千  $\text{m}^3$  程度の小規模な崩壊であるが、唐櫃谷（からとだに）の左支谷⑦の地点で起きた崩壊や春日谷の左支谷⑤の地点で起きた崩壊は規模が大きい。唐櫃谷左支谷では、泥質岩からなる流れ盤斜面が崩壊し、崩土は土石流となって 800m 下流の唐櫃谷本川に流れ込んでいる。崩壊土量はおよそ 2 万  $\text{m}^3$  である（図 7）。春日谷左支谷⑤では主として粘板岩からなる流れ盤斜面が隣接流域を隔てる尾根をかすめて大きく崩壊した（図 8）。崩壊の体積はおよそ 50 万  $\text{m}^3$  である。崩土は岩屑なだれとなって 1km 駆け下って春日谷本川を一時堰止め、天端の比高が 15m を超える天然ダムが形成された。なお、

図 8 春日谷左支谷の崩壊と岩屑なだれ流下範囲。国土地理院 1/2.5 万間弓図幅を改変
