## 工学的見地から考察する 2011年洪水と政府対応

星川 圭介

京都大学地域研究統合情報センター

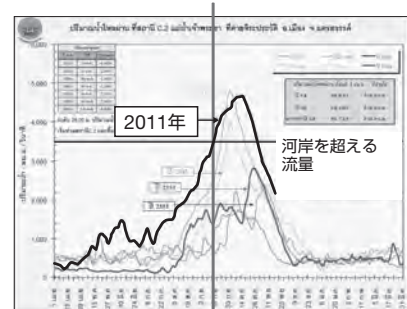
A ナコンサワン (C.2)

資料1-3Aはチャオプラヤの四つの支流が合流するナコンサワンで、流量がどのように変化したかを示し

ています。2,690m<sup>3</sup>/秒のところに引かれた水平の線は、これ以上流量が増えたら観測点近傍で水位が河岸を越えるという基準を示した線です。2011年は9月初旬から水量が増えて、9月16日には観測所付近で溢水が起こったことが示されています。

9月16日ごろより観測所付近河岸から溢水  
※冠水自体は8月から深刻化していた

ただし、このナコンサワンという場所は、四つの川が合流するうえに、河岸にまでせり出した丘陵が狭窄部を形成し、地表水の流れを妨げていることから、冠水状態自体は8月からすでに深刻化しておりました。

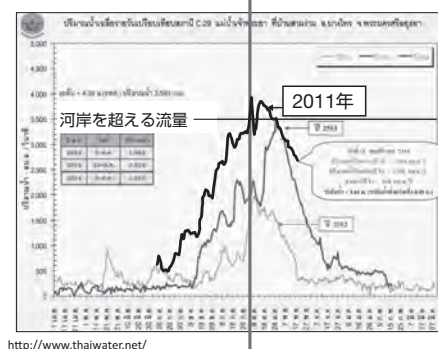
F アユッタヤー (C.29)

10月1日ころより観測所付近河岸から溢水

次は下流、アユッタヤーの南のほうです。これはちょっと遅くなって、10月1日くらいから観測所付近で溢水が起こりはじめる様子が見てとれます。

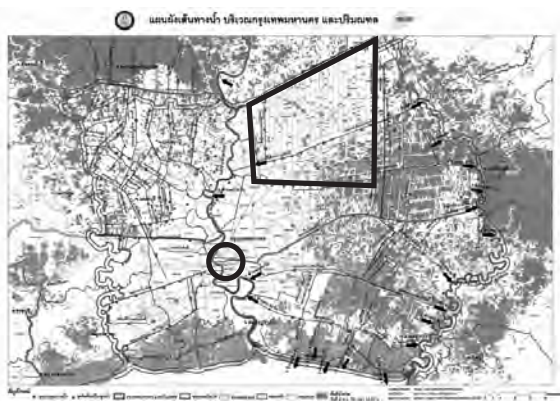
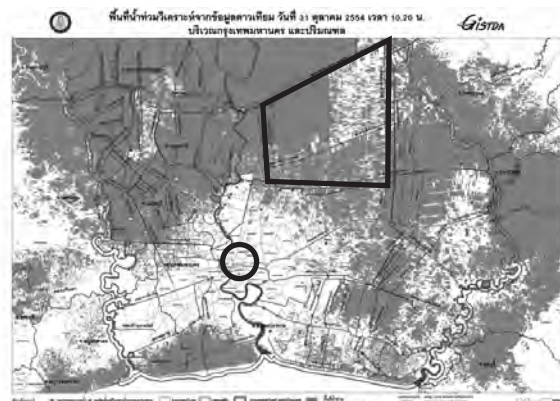
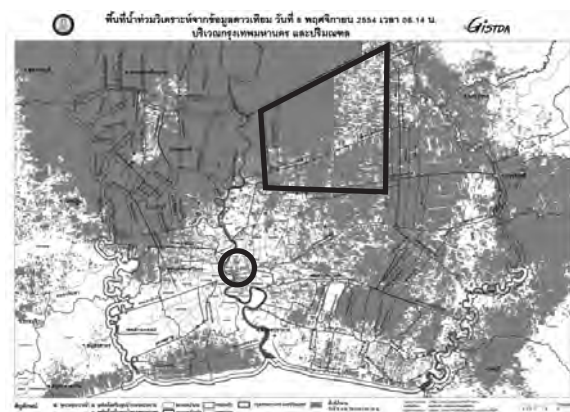
#### 資料1-5 バンコク近郊に迫る洪水 10月4日～11月8日

資料1-5のように、徐々にバンコクに洪水が迫ってきました。資料の○で囲まれたあたりが、王宮や首相官邸、国会などが集中するタイの中枢部です。またバンコクの北東側、直線で囲まれたあたりは、1900年代初頭に整備された広大な農地で、ランシット運河を幹線とする灌漑水路網が張り巡らされ、上流からチャオプラヤ川の水を引き込んでいます。

10月31日には水がランシット運河の農地に流れ込み、西岸ではバンコクにかなり近いところまで水が及びます。北部の一部ではバンコク都内の市街地も冠水します。

※網かけ部分が洪水の広がりを示す(出所:Geo-Informatics and Space Technology Development Agency)

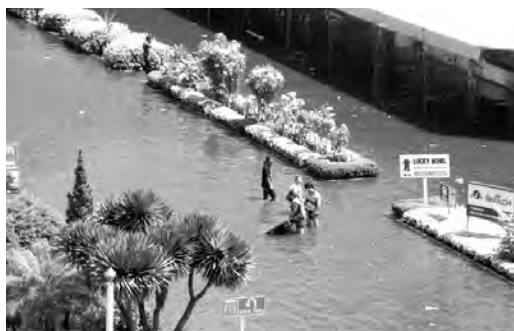
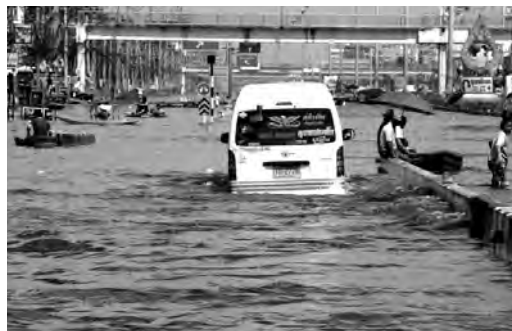
資料1-6 パトゥムターニー県(ドンムアン空港北方)

資料1-6の写真は、10月22日のパトゥムターニー県、ドンムアン空港よりちょっと北、タマサート大学のランシット・キャンパス、AIT(アジア工科大学)の南側のところです。資料1-7の写真はチャオプラヤ川の東岸沿いの市場です。「河畔」という名のレストランですが、川に沈んでおります。

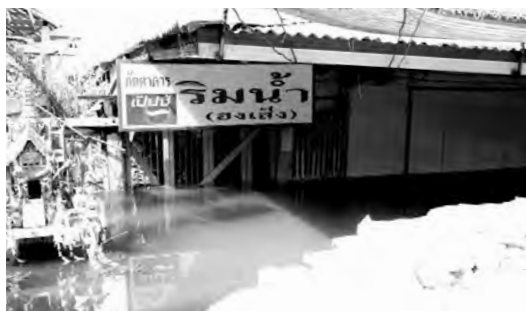
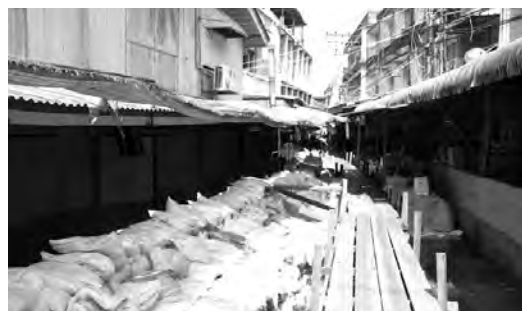
資料1-7 チャオプラヤ川東岸沿いの市場

商店主のみなさんがどうしているかという、土嚢を積んで各自の店に水が入ってこないようにしています。もしくはコンクリート・ブロックの壁を造る。これはけっこう効果があって、こうすると店の中にはほ

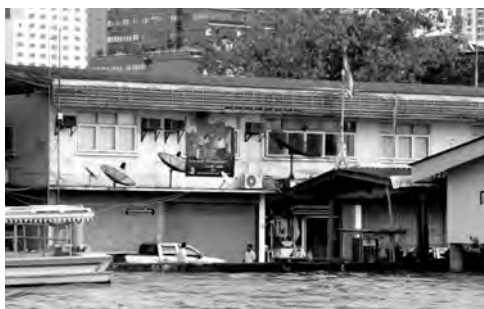
資料1-9 チャオプラヤ川沿いの防水壁

資料1-9はチャオプラヤ川沿いの防水壁です。写真は2011年の洪水がバンコクに迫っているときの様子です。歩いている人や車の高さから推察できるとおり、チャオプラヤ川の水位は防水壁の向こう側の路面より高いですが、防水壁があるので都市に流れ込まないようにになっています。

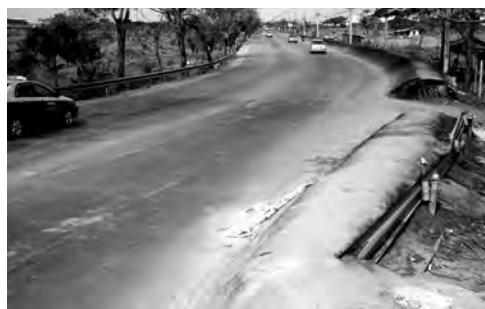
資料1-10 バンコク東岸輪中堤防

資料1-10がバンコクの東岸の輪中堤です。ドンムアン空港あたりからずっと東西南北に延びて海に入る堤防です。これは2012年の3月の写真です。堤の頂部は道路として利用されていて、写真に見られるように昨年の洪水の際にはアスファルトでさらなる嵩上げが行なわれました。
