# 土砂移動現象と災害

静岡大学農学研究科  
静岡大学総合防災センター

土屋 智

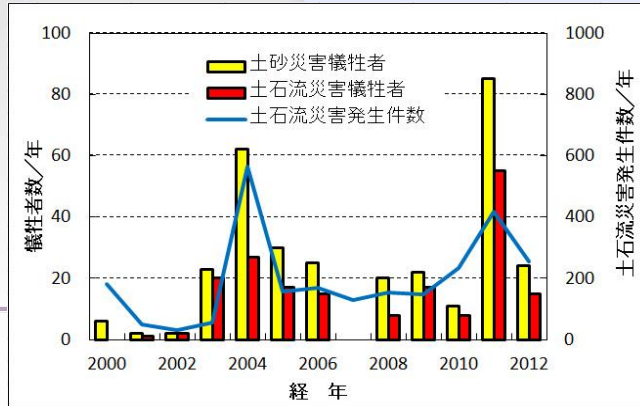
- ・土砂災害犠牲者数312人
- ・土石流災害犠牲者数185人, 全体の60%, 平均毎年約14人

・犠牲者数の推移

・土石流災害件数の推移

土石流災害の発生件数と犠牲者数の推移 (2000年～2012年)

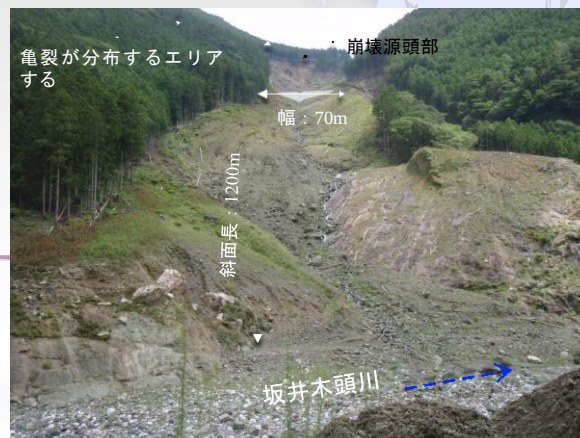
那賀町阿津江地区では, 坂井木頭川の左岸標高800m付近で幅約70mの崩壊があり, 崩土30～40万m<sup>3</sup>が斜面約1200mを流下し, 坂井木頭川の対岸に乗り上げ, 国道193号符殿トンネルに流入した。

この崩壊地の土縁部森林内には, 多数の開口亀裂が確認されたため, その後の拡大崩壊が注目された。

徳島県那賀町阿津江崩壊地の全景

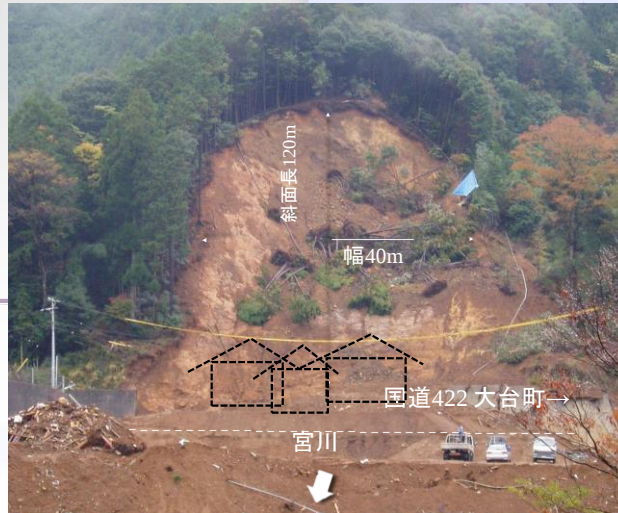
宮川村滝谷(里中)地区では、宮川左岸山腹斜面で発生したスランプ型の崩壊により、国道422沿いの人家3戸が全壊し、死者4名、行方不明者1名を生じた。

図8 三重県宮川村滝谷地区で発生した斜面崩壊

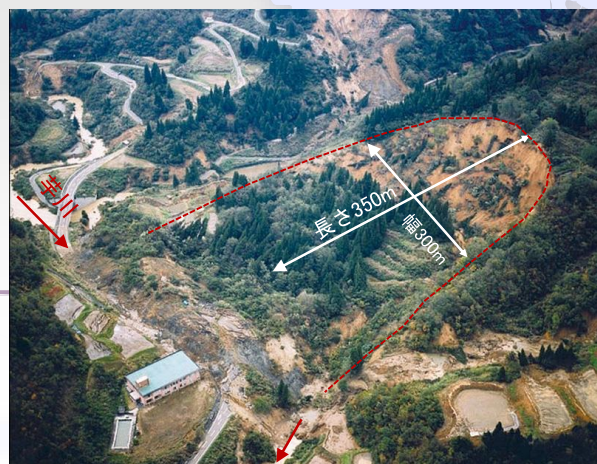
M6.8の新潟県中越地震が発生した。旧山古志村を流下する芋川は、地すべり土塊約130万 $\text{m}^3$ の東竹沢地すべりと約100万 $\text{m}^3$ の寺野地すべり等により河道閉塞が生じた。

このため、その後の降雨や融雪時の決壊決壊を防止するための緊急排水と仮排水路の整備が行われた。このような大規模な河道閉塞対策は、国内で初めての災害対応事例であった。

芋川を塞ぎ止めた東竹沢地すべり  
(2004年10月25日、関東地方整備局撮影に加筆)

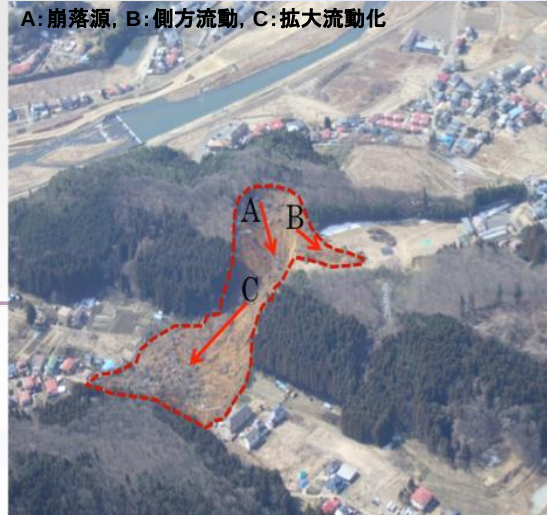
白河市葉の木平(白河駅から北東へ約1.5km)では、本震により幅70m, 長さ120m, 崩壊土量約70,000m<sup>3</sup>の地すべり性崩壊が発生し、東側に150mほど流動化し葉ノ木平集落を襲い、全壊10戸、犠牲者13名の被害があった。

この崩壊の発生源は、葉ノ木平集落から直高で約50mを有する斜面上部で、崩壊土砂は流動化して斜面下方のスギ人工林をなぎ倒して住宅地に流れ込み、住宅・車両を押しつぶし対岸の林内で停止した。

A: 崩落源, B: 側方流動, C: 拡大流動化

白河市葉ノ木平の地すべり性崩壊 (国交省撮影の斜め写真に加筆, 3月14日)

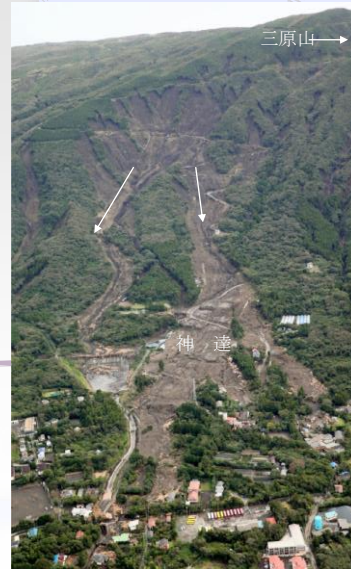
大島町元町神達の大金沢では上流斜面で生じた表層崩壊により、大規模な土石流が発生し、死者・行方不明者39名、全壊家屋73戸・半壊家屋45戸・一部損壊家屋84戸の甚大な土砂災害が発生した。

土石流は多量の流木を含み、流木そのものによる被害に加え、暗渠や橋梁を閉塞させたために氾濫被害が拡大した。土石流を生じた表層崩壊は、大金沢源頭域の尾根周辺で半円状にやや集中して発生した。

土石流は、金山沢近傍の谷地形が未発達な斜面を、直進的に拡がって流下した。大金沢堆積工で多数の流木が捕捉されたにも拘らず、捕捉されなかった流木が堆積工下流の橋脚を塞いだ。

伊豆大島町大金沢上流の表層崩壊と被災した神達地区の斜め写真（国交省中部地方整備局、2013年10月16日撮影に加筆）

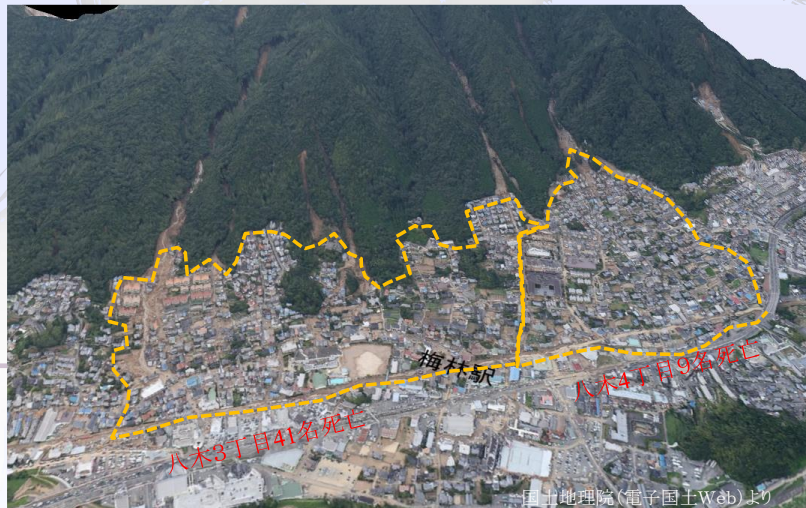
2014年8月20日、午前3時から4時ころにかけて、広島市安佐南区八木、安佐北区可部で局地的な短時間豪雨があり、山腹背後の谷筋から同時多発的に土石流が発生し、下流に密集する住宅地を襲った。

これにより、死者74人、負傷者44人(軽傷含む)、住宅全壊133戸・半壊122戸・一部損壊175戸(内閣府非常災害対策本部、平成26年9月12日調べ)の被害があった。
