## 台風Haiyanによるフィリピンヴィサヤ諸島の高潮災害

### Storm Surge Disasters in Visayas Islands, the Philippines by Typhoon Haiyan

安田誠宏

Tomohiro YASUDA

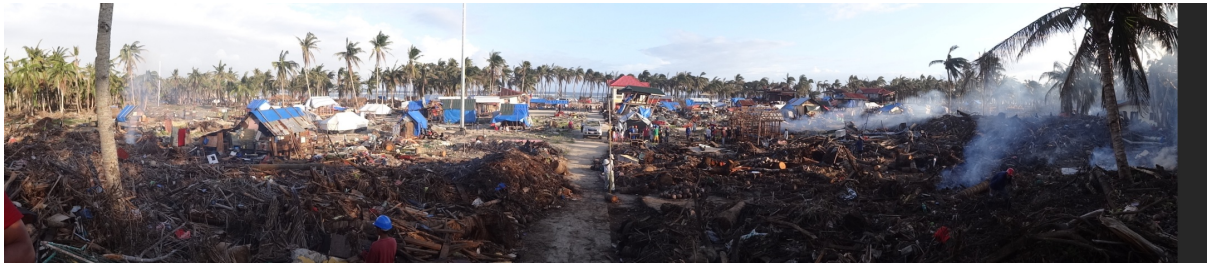
Photo 3 Situation of Batang barangay in Hernani about one month after the disaster (13 Dec. 2013). This picture was taken from Batang elementary school with ground elevation of over 8 m from the sea water level. The line of coconuts trees corresponds to the coastal line.

台風Haiyanに伴うHernani, Eastern Samar全体の被害は2014年4月17日時点で、犠牲者72名、行方不明者4名で負傷者197名と記録されている (NDRRMC, 2014b)。現地ではこの数に含まれていない犠牲者がまだいると語る人が複数いた。Barangay Batangでは約200軒の家のほぼすべてが流されていた (Photo 3)。

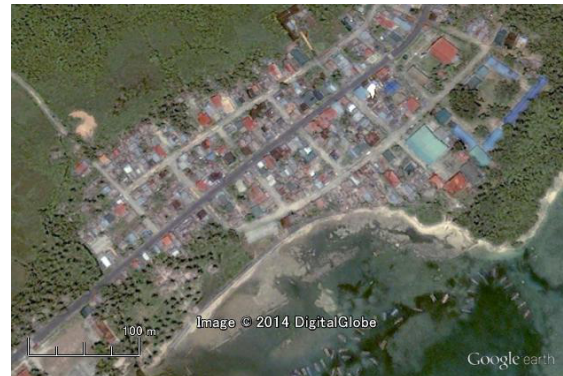
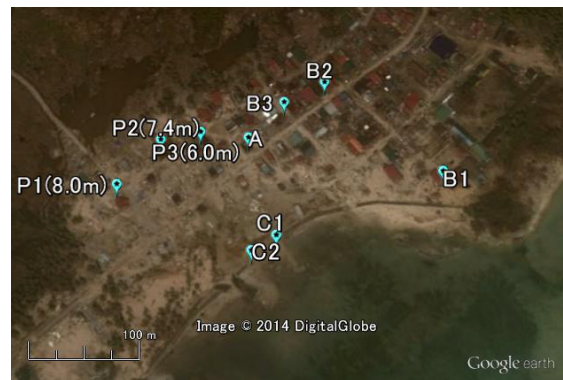
Hernaniの中心の一つBarangay 2および4の調査結果 (信岡ら, 2014) をFig. 5に示す。災害以前の衛星画像であるFig. 5(a)と比較すると、災害後のFig. 5(b)では集落の南西部 (図の左下) でほとんどの家屋が流出していることがわかる。P1～P3は痕跡高を測定した場所であり、P1の8.0mは証言と建物の状況から波の成分を含んでおり、P3の6.0 mは建物の内陸側の値であり、数十分程度は高さが継続したとの証言からも波の成分は小さいと考えられる。

(a) 24 Aug 2008

(b) 11 Nov 2013

Fig. 5 Aerial view of Barangay 2 and 4, Hernani in Eastern Samar before and after the disaster. Light blue markers indicate measurement location and values are inundation heights.

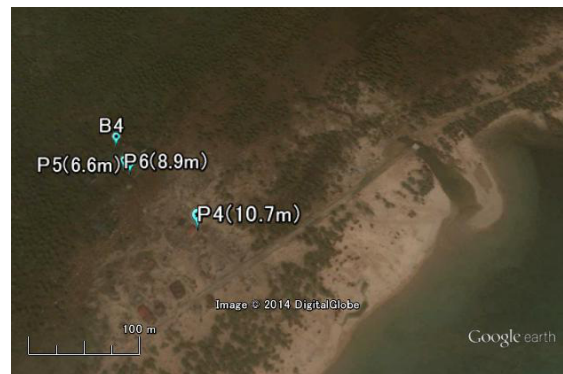
Hernaniの中で壊滅的な被害を受けたBarangay Batangの調査地点をFig. 6に示す。P4の痕跡高10.7 mは、2Fの軒先の下側に付着していた小さな草を対象に測量したものであり、波の成分が含まれていると考えられる。P5は漂流物が小学校 (B4) の敷地につ

Fig. 6 Aerial view of Barangay Batang in Eastern Samar after the disaster. Light blue markers indicate measurement locations and values are inundation heights.

づく斜面で止まっていた6.6 m, P6は漂流物の最上端であり小学校の敷地と同じ高さの8.9 mである。この小学校には多数の住民が前の晩から避難していたが、水が迫ってきて危険と感じたので、さらに高台へ避難したとの証言もあった。

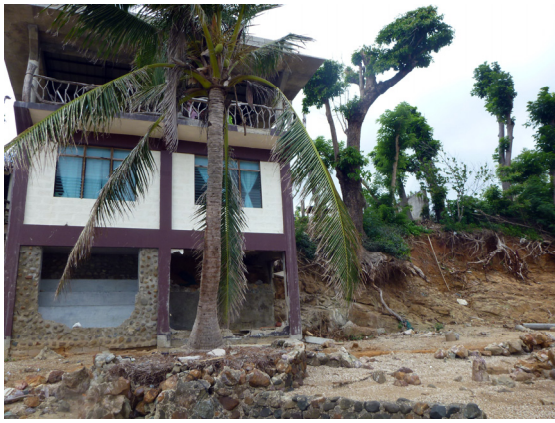
Photo 4 Damaged building and scoured cliff at Pa-on beach resort in Estancia. Clear water mark was observed inside the room of second floor. Stone walls of the first floor are collapsed by wave force.

Photo 4～6は、特に被害が大きかったEstanciaでの被害の様子を示したものである。Photo 4はPa-on beach resortの被災状況であり、2階の部屋の中に長時間湛水していたことがわかる痕跡が認められ、その高さは5.6mであった。1階の石の壁は、波力で完全に破壊されていた。さらに、建物周辺の崖は浸食されており、崖の上部に打ち上げられた漂流物が残っていた。それらの高さは約7.5mであった。Photo 5はMabuhay小学校の被災状況である。教室の屋根と壁が、高潮と高波によって完全に破壊されている様子がわかる。Photo 6はEstancia港付近の海岸の様子である。石油を積んだタンカーが強風によってあおられて横転し、石油が流出したため、砂浜が黒く染まっており、油の臭いがしていた。

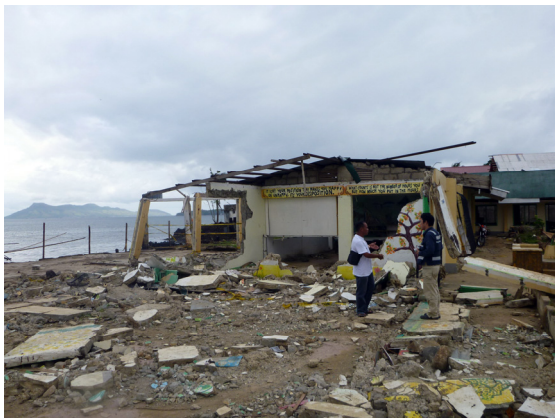
Photo 5 Collapsed walls and roofs of Mabuhay elementary school in Estancia.

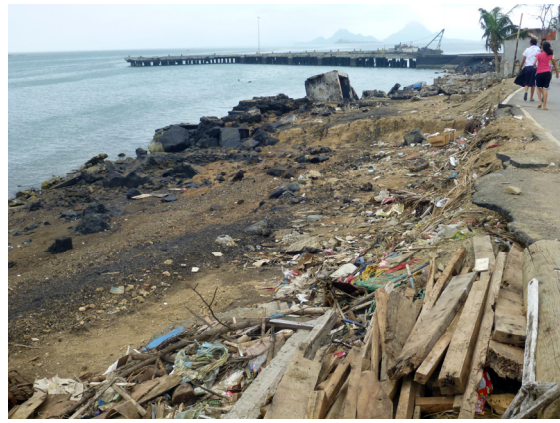
Photo 6 Sandy beaches that are stained black with oil spills caused by oil tanker sinking in Estancia.

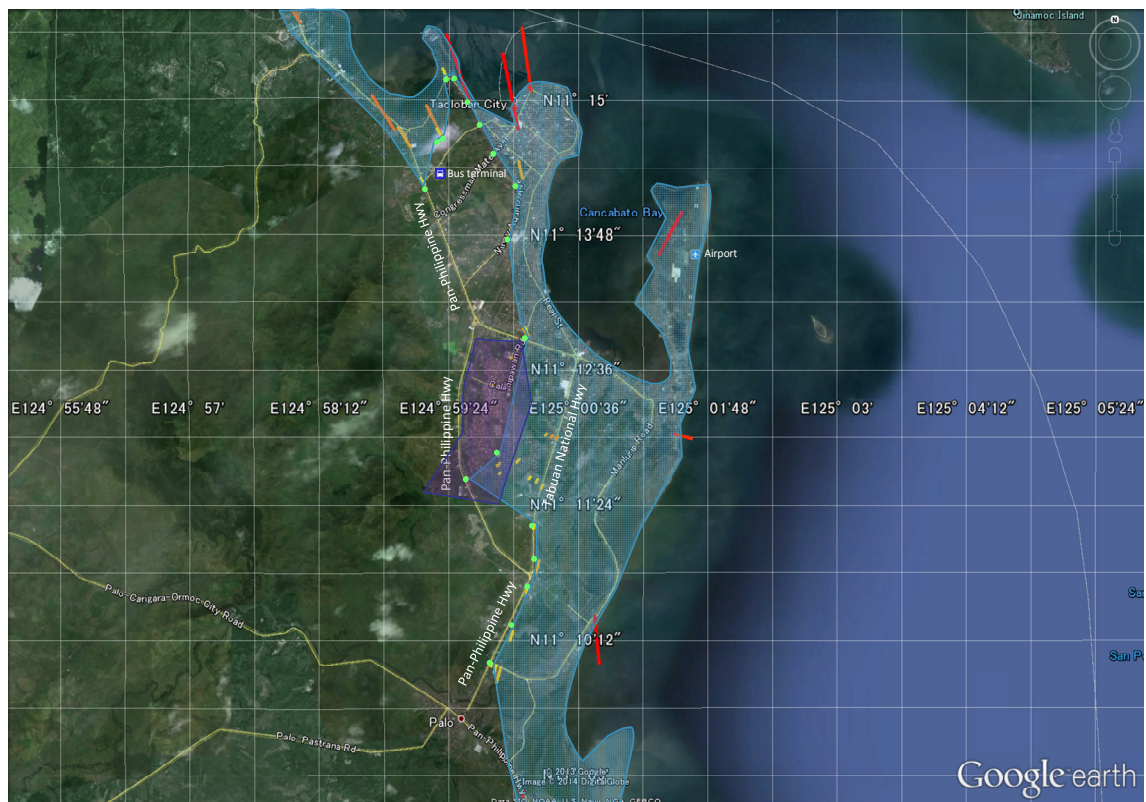
Leyte島北東部のTaclobanとPalo間において、浸水範囲の調査を行った。Photo 7に調査時のインタビューの様子を示す。どの方向から氾濫水が来たか、どの高さまで浸水したかを答えてもらい、その座標をGPSで記録した。インタビューを通じて浸水した家と浸水していない家を特定し、その間を遡上限界点とした。それらの位置をマッピングして、標高を考慮しながら浸水範囲を推定した。得られた浸水範囲の調査結果をFig.9に示す。水色のハッチングのエリアが高潮による浸水域である。台風に伴う降雨により低平地では浸水が始まった時間を聞くことで高潮による浸水かどうかを判別した。また、5:00頃から内水氾濫も起きていたため、氾濫水の流速や流向、海水の臭いを感じたかどうかを判断材料とした。調査結果から、TaclobanバスターミナルとPaloの間において、Pan Philippines Highwayが二線堤として機能して背後地への浸水を防いでいたことがわかった。これは、JICAプロジェクトによる日比友好道路で、盛り土されて周辺地盤よりも高くなっていたためである。Tacloban北部には丘があるため、そこを境に浸水が止まった。高台の大学や高校があるエリアまで遡上した。中部には低地が多く、もともと大雨で浸水する地域であり、特に紫のハッチングのエリアにおいては高潮のみによる浸水かどうかを特定するの

Fig.9 Storm surge inundation map in Tacloban and Palo based on interview. Light green solid circles indicate the locations of inland limit of inundation. Colors of the bars indicate inundation depth: red is above 1.5 m; orange is within 0.5 to 1.5 m; and yellow is below 0.5 m. Light blue overlay indicates estimated inundated area caused by storm surge whereas purple overlay area had inundation from multiple sources: heavy precipitation; overflow from creek; and storm surge.

が困難であった。氾濫シミュレーションをする際に内水氾濫の影響を考慮する必要があるといえる。また、フィリピンにおける最小行政区であるBarangayがTaclobanには138あり、番号91以下のBarangayは高潮により浸水したことがわかった。得られた浸水マップは、高潮氾濫シミュレーションのベンチマークとなるだけでなく、今後の復興や土地利用計画に貢献する資料となることが期待される。
