# 1984年長野県西部地震の地変および大加速度域の調査

## SURVEYS FOR SURFACE RUPTURES AND A HIGH ACCELERATION AREA OF THE WESTERN NAGANO PREFECTURE EARTHQUAKE OF SEPTEMBER 14, 1984

By Akio KUROISO, Kiyoshi ITO, Yoshihisa IIO,  
Yasuhiro UMEDA and Ikuei MURAMATU

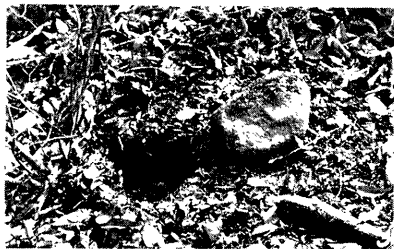
Photo. 1 Example of boulder No. 7 in Fig. 3 thrown off its socket

Photo. 1 は Fig. 1 の I 地域で発見した例であり、Fig. 3 の No. 7 の石である。カラーでないので見にくいと思われるが石の上の方には苔が付着している。この写真の平面図 (A) と断面図 (B) を Fig. 2 に示す。石の最大寸法は  $33 \times 28\text{ cm}$ 、高さ  $26\text{ cm}$  で、重さは  $20 \sim 25\text{ kg}$  と推定される。穴の深さは中心部で  $16\text{ cm}$

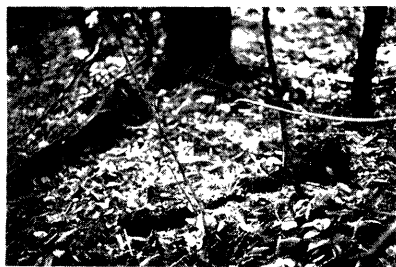
Photo. 2 Example of a half buried fallen-tree bounced out from its former seat

**Photo 2** の倒木は C 地域で見つけたものである。時間的制約で詳しい計測は行ななかったが、長さ約 120 cm、直径は太いところで 20 cm 以上あった。地面の傾斜は右下の方向に下がっており、着地した地点は右の元の穴より高く、転がったとは考えられない。穴との距離は 1 m 以上あった。この倒木は倒れてから長い年月を経たらしく、上部は苔むしていた。
